IMPERMEABILIZAÇÕES DA OMBREIRA DIREITA DA PCH PIPOCA

Resumo – Após o enchimento do reservatório da PCH Pipoca, que aconteceu em agosto de 2011, verificou-se a existência de surgência d'água a jusante ao longo de uma junta de alívio sub-horizontal (SH) com material decomposto, além do carreamento de material arenoso de preenchimento da junta. Foram realizadas campanhas, sem sucesso, de injeção de calda de cimento em 2018 e poliuretano estrutural em 2019/2020 e a não interrupção do fluxo de água em velocidade ao longo da junta SH impediu a eficiência das injeções. Em 2021, após campanha de investigação de sondagens com televisionamento dos furos e utilizando a tecnologia hidro acústica em inspeção subaquática, gerando imagens de alta definição pelo método SeeSub®, foi possível propor e executar concretagem submersa de tamponamento da entrada da água no talude da galeria de desvio dentro do reservatório. Logo após, uma extensa campanha de injeção de calda de cimento e argamassa, conseguiu-se reduzir a vazão de 50 para 0,104 l/s.

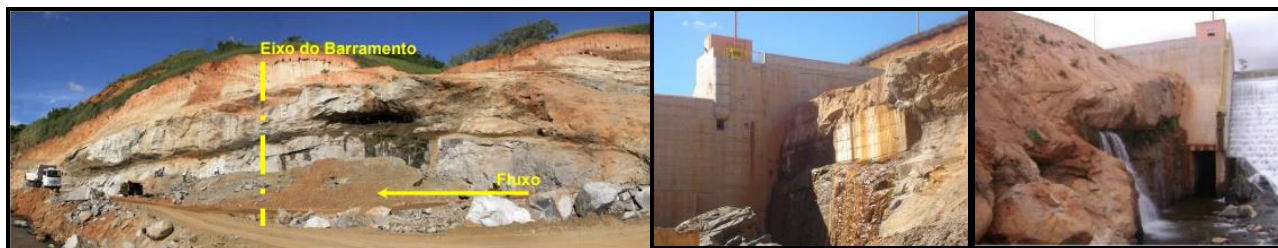
Em 2011, as primeiras avaliações mostraram a entrada de água do reservatório a partir de uma junta inclinada e de direção oblíqua ao talude vertical onde aflora a junta SH. Essa descontinuidade, foi exposta devido ao rebaixamento de 1 metro em cota do reservatório, tendo sido vedada com epóxi subaquático e o fluxo d'água experimentou uma notável diminuição de vazão desde os 50 l/s originais para aproximadamente 10 l/s.

No final de 2016 observou-se no medidor de vazão, instalado a jusante do barramento, a presença de areia proveniente da erosão do material de alteração da junta SH. A partir desta data o aporte de material sólido, recolhido no medidor de vazão, experimentou picos nos volumes depositados. O ciclo de maior acumulação não pareceu ser sensível a mudanças do nível do reservatório, porém, coincidia com a execução das sondagens investigativas e da perfuração para as campanhas de injeção profunda de impermeabilização.

Figura 1. Talude da feição decomposta SH, plug de concreto e percolação de jusante.

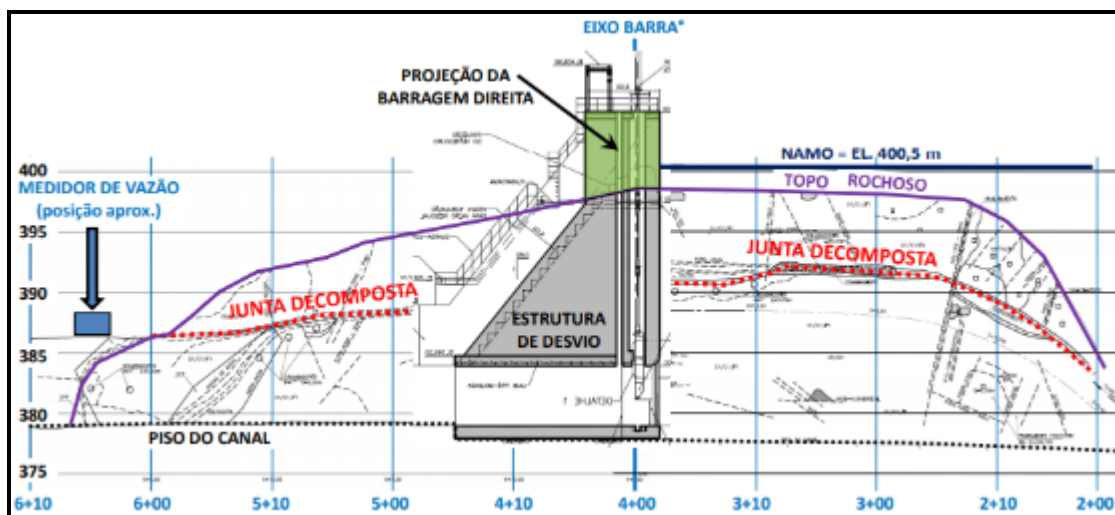
As escavações iniciais para a construção das estruturas de concreto na ombreira direita expuseram um maciço rochoso gnáissico pouco alterado e muito resistente, porém com junta de alívio sub-horizontal, muito persistente, preenchida de material rochoso alterado e muito fraturado de cor marrom, com presença de fluxo de água discreto (Figura 1, esquerda). Esta junta se estende desde a tomada d'água até 70 m a jusante do barramento, com espessura variável de poucos centímetros a até 60 cm (Figura 2).

Apesar da descontinuidade ter sido identificada como uma condicionante geológica potencialmente importante quanto a estanqueidade, os tratamentos de vedação propostos no projeto executivo foram apenas parcialmente executados durante o período de implantação das obras da usina. Esse tratamento, considerado insuficiente, consistiu na execução de um plug de concreto encaixado no negativo (*overbreak*) do talude de escavação da galeria de desvio (Figura 1, centro), afastado cerca de 10m a montante do barramento, que deixou uma abertura exposta da junta SH sujeita às ações de operação do reservatório.

Figura 2. Seção ilustrativa transversal ao eixo do barramento, com a junta SH decomposta.

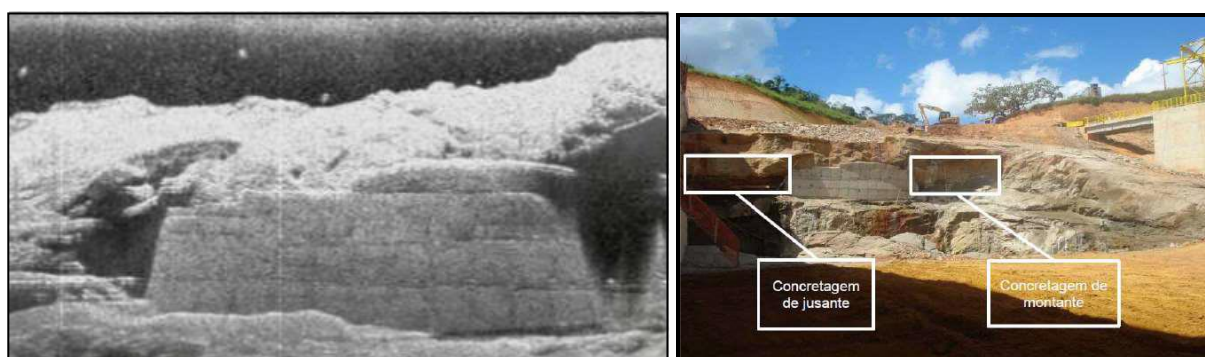
Figura 3. Imageamento subaquático SeeSub® e localização das concretagens submersas de 2021

Em dezembro/2020 foram executados os trabalhos de imageamento subaquático do talude submerso entre a tomada e o barramento, onde situa-se a junta SH e o plug de concreto executado durante as obras (Figura 3, esquerda). Esse imageamento foi utilizado para identificação e posicionamento da junta SH e do plug preexistente, como referência para os trabalhos de concretagem submersa. Esse sistema multifrequencial de aquisição de imagens subaquáticas é denominado SeeSub® e permitiu a obtenção de imagens subaquáticas associando

alta definição com grande área de cobertura em uma única imagem. A técnica proporcionou uma avaliação macroscópica das áreas de interesse (estruturas geológicas submersas, alterações no substrato rochoso, presença de depósitos de materiais etc.) para posteriormente fazer uma avaliação pontual detalhada das anomalias encontradas quanto a entrada da água do reservatório ao longo da junta SH. A análise integrada das imagens subaquáticas indicou um padrão de anomalia com maior extensão na lateral direita do plug pré-existente e de fraturas no maciço rochoso nas laterais superior esquerda e direita da estrutura civil.

c) Construção de novos plugs de concreto submersos, sendo um a montante e outro a jusante do plug preexistente, com o propósito de obstruir todos os pontos de infiltração, e desta forma reduzir a vazão e a velocidade do fluxo no interior do maciço rochoso, favorecendo desta forma a qualidade da injeção de calda e argamassa de cimento (Figura 3, direita e Figura 4);

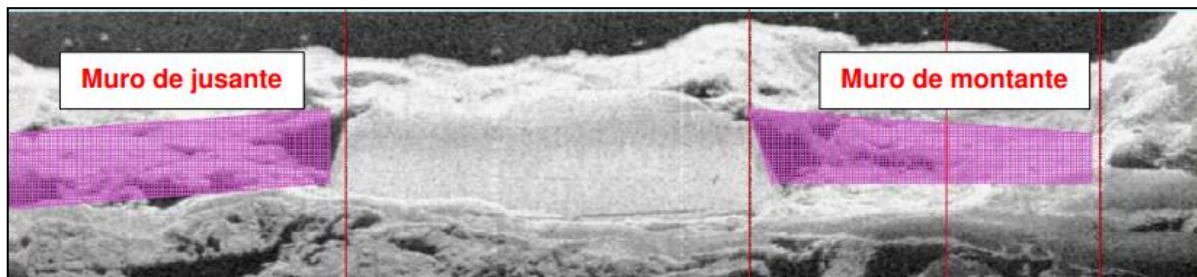
Figura 4. Localização dos plugs (muros) de concreto executados, dentro do reservatório, sobre a junta SH

A segunda etapa do trabalho consistiu na construção de dois plugs de concreto submerso de maneira a complementar o plug preexistente ao longo do traçado da junta SH (Figura 4). Essa atividade foi realizada entre junho e agosto de 2021 e se iniciou com inspeções subaquáticas de avaliação das condições locais e uso de corante na água que percolava pelo maciço rochoso até atingir o medidor de vazão situado a jusante do vertedouro, o que foi confirmado.

Posteriormente à inspeção subaquática foram executados pelos mergulhadores os serviços de vedação prévia ao longo da junta SH com a colocação de pequenas peças de madeira, estopas de cânhamo, serragem de madeira e finalmente aplicou-se tabatinga na proporção de 2:1 (solo: cimento) e obteve-se a redução das vazões de 14,30 para 1,80 l/s. Para garantia da vedação prévia, foi utilizada também massa epóxi bi componente sobre a tabatinga e foi observada ainda mais a redução das vazões no medidor de vazão de 1,80 para 0,78 l/s.

Devido às irregularidades da superfície rochosa para apoio e fixação das formas metálicas do processo de concretagem submersa, foram empilhados 150 sacos de areia/cimento (na proporção de 1:2) para formar a base plana das formas. Na sequência foram executadas as ancoragens na rocha e colocada a armadura de pele do concreto submerso.

O concreto submerso foi lançado em 3 camadas distintas por bloco e teve seu traço adaptado para as condições locais, sendo utilizado além dos agregados, água e cimento, sílica ativa, aditivos superplastificante e antidispersante, relação A/Ceq de 0,29 e a resistência obtida aos 7 e 14 dias foi de 19 e 29 MPa respectivamente.

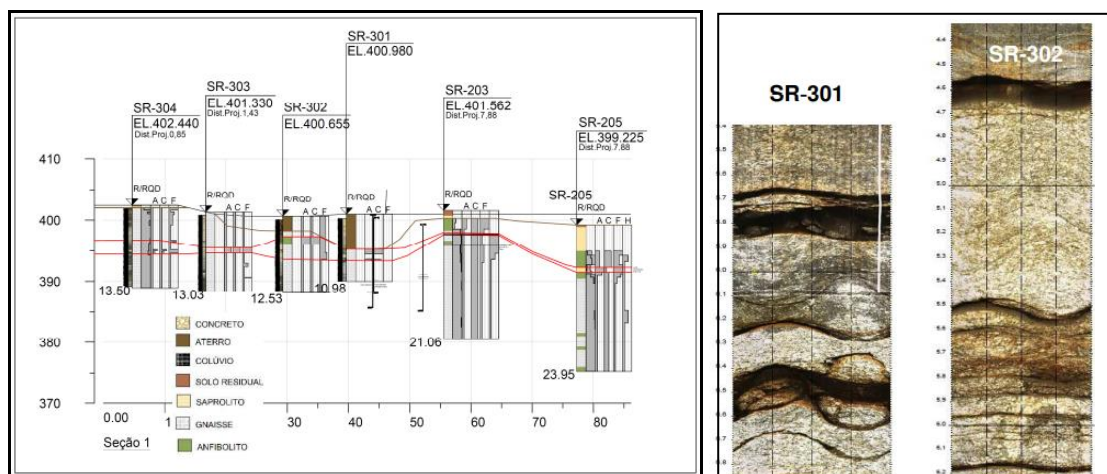
Em paralelo aos trabalhos de concretagem submersa foram executadas as sondagens rotativas exploratórias, além de ensaios de perda d'água sob pressão e televisamento das paredes dos furos, para identificar e caracterizar a presença de vazios resultado da lavagem do preenchimento das descontinuidades. Foram realizadas 7 sondagens na ombreira direita com profundidades em torno de 15 metros e também foram utilizadas as sondagens das fases anteriores de investigação para a revisão do modelo geológico-geotécnico (Figura 5).

A junta SH separa dois ambientes geológicos distintos. Nas elevações acima da base da junta SH o maciço rochoso é formado por gnaisses e anfibolitos, com moderado a alto grau de alteração (A3 a A5), fraturamento F3 a F5 e alta permeabilidade, sendo frequentes a presença de vazios de tamanhos centimétricos devido a erosão do material de preenchimento das descontinuidades (Figura 5). Abaixo da junta SH o maciço rochoso possui consistência alta, praticamente sem alteração (A0-A1), é pouco fraturado (F1) e quase impermeável. Este zoneamento foi fundamental para ajustar os procedimentos de injeção especialmente na definição do tipo de calda ou argamassa a usar nos diferentes trechos. Isto ficou evidente nas absorções que ocorreram de calda/argamassa das injeções realizadas.

Figura 5. Seção: Junta SH – linha vermelha e vazios revelados no televisionamento dos furos de sondagem.

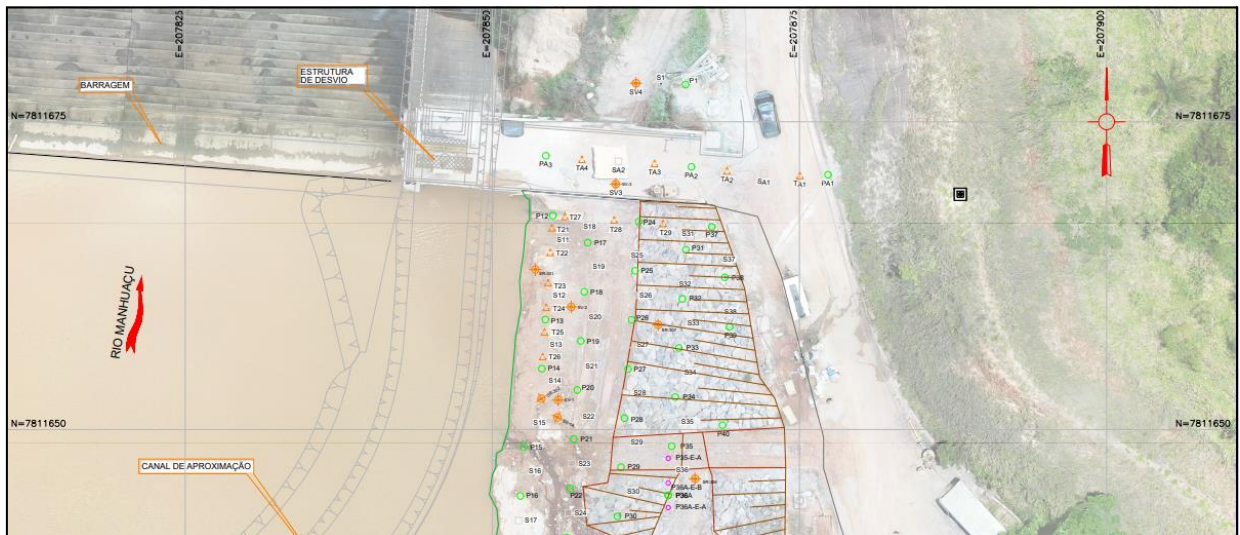
A campanha de injeção mostrou resultados de absorções de cimento que mostraram claramente o preenchimento de grandes vazios no interior do maciço rochoso consolidando a vedação do mesmo, sendo que os furos identificados a seguir foram os que apresentaram as maiores absorções - P13 (100 kg/m de cimento), SR-301 (92,3 kg/m), PA1 (191,13 kg/m), SA-02 (4.293,4 kg/m) e o P1 (245 kg/m). Estima-se que o furo SA-02 posicionado no eixo da barragem de concreto tenha interceptado um vazio com volume de 4 m³.

Figura 6. Planta de localização dos furos de injeção, sondagens exploratórias e de verificação.

A campanha de injeções de impermeabilização foi executada entre agosto e novembro de 2021. O objetivo desta injeção foi a redução da permeabilidade do maciço rochoso a partir do preenchimento das fraturas abertas e dos vazios, produto da erosão interna do preenchimento da junta SH ao longo de 11 anos de fluxo de água no seu interior. A campanha foi planejada e executada seguindo o método de espaçamento divisional, processo pelo qual se realizam furos adicionais de injeção, à meia distância de dois furos previamente perfurados e injetados. Desta forma executou-se furos denominados primários, secundários e terciários. O projeto inicial contemplou a execução de 40 furos rotopercussivos primários (600m), 38 furos rotopercussivos secundários (570m), 30 furos rotopercussivos terciários (300m) e 4 sondagens rotativas de verificação (Figura 6).

A sequência executiva das injeções foi de montante para jusante e da direita para esquerda, de modo a ir preenchendo gradualmente os vazios conhecidos situados nas proximidades do barramento e do talude escavado em rocha da galeria de desvio.

As injeções foram iniciadas de forma ascendente, com calda 0,8:1,0 (A/C em peso) e caso a absorção superasse os 200 kg de cimento por metro a calda era engrossada para 0,6:1,0 e a pressão aumentada de 0,25 kg/cm². Se a absorção superasse os 500 kg de cimento por metro e não fosse atingida a pressão de injeção, a calda era novamente engrossada para 0,4:1,0. Caso, ainda assim, não se conseguisse atingir a “nega” após a injeção de mais 500 kg de cimento por metro com a calda mais grossa, a injeção seria suspensa por um período de 8 horas com furo aberto. Caso no reinício das injeções o furo continuasse absorvendo quantidades altas de calda (mais de 1.000 kg de cimento por m) o processo era repetido uma vez mais para dar por finalizado o furo. Para estes casos, eram executados furos adicionais localizados nas adjacências do furo em questão. Em algumas situações quando era constatada perda de água elevada no ensaio de perda d’água, a injeção começava a partir de caldas grossas ou diretamente com o uso de argamassa para o preenchimento de vazios.

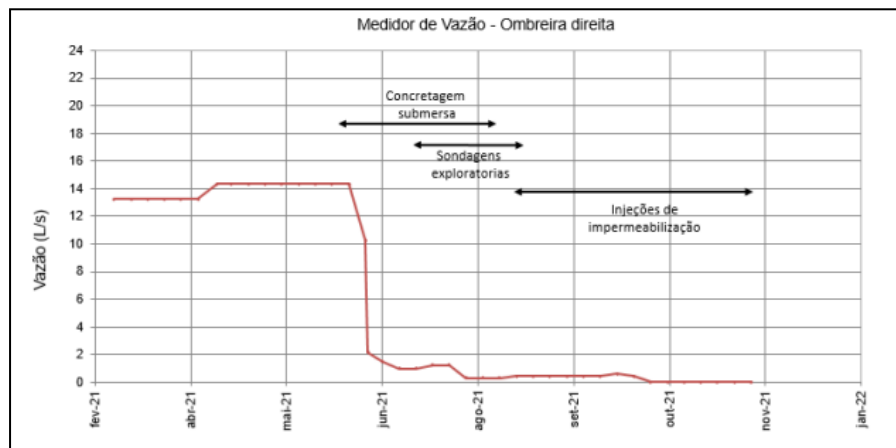
A Figura 7 ilustra o comportamento de redução da vazão no medidor de vazão de jusante a medida que foram sendo concluídas as etapas dos trabalhos, tendo a vazão reduzida de 14,3 para 0,78 l/s após a conclusão das concretagens e praticamente anulada ao término das injeções.

Figura 7. Evolução das medidas no medidor de vazão e etapas de execução dos serviços.

A Figura 7 acima ilustra que o controle das vazões registradas no medidor de vazão e também observadas no afloramento da junta SH no talude direito a jusante da barragem, foi exitoso atingindo quase 100% de redução nas vazões medidas e observadas ao longo da junta SH. O maior efeito para redução dessas vazões ocorreu com a construção dos plugs de concreto submerso onde as vazões passaram de 14,3 l/s para 0,78 l/s. Com isto foi controlado o alto fluxo de água circulante pelo maciço rochoso, responsável pela erosão dos materiais alterados ou inconsistentes presentes, principalmente na feição sub-horizontal que corta o maciço rochoso e que causava a comunicação montante-jusante.
