**ESTUDO DE CASO: PROJETO DE ESTABILIZAÇÃO DE TALUDES  
RODOVIÁRIOS ÀS MARGENS DO RIO IGUAÇU EM UNIÃO DA VITÓRIA,  
PR**

**Resumo** – É apresentado um resumo dos estudos e projetos desenvolvidos para estabilização de taludes no km 430 na rodovia estadual PRC-466, no município de União da Vitória, no Estado do Paraná. Foi elaborado um diagnóstico do local onde ocorreu a instabilidade, considerando a hidrografia da área, à margem Rio Iguaçu, bem como a geologia e a geomorfologia. A partir dos estudos realizados, foram identificados os mecanismos que desencadearam os processos de instabilização. A presença de siltitos botroidais desintegráveis na base do talude de corte causa a formação de lapas no arenito sobreposto, que acaba por colapsar em blocos. O talude de aterro, ainda que em equilíbrio, pode ser afetado pela ocorrência de enchentes. As soluções envolvem o retaludamento do talude de corte com proteção (concreto projetado sobre tela) dos siltitos, e a execução de gabiões para proteção do aterro, além de melhorias no sistema de drenagem.

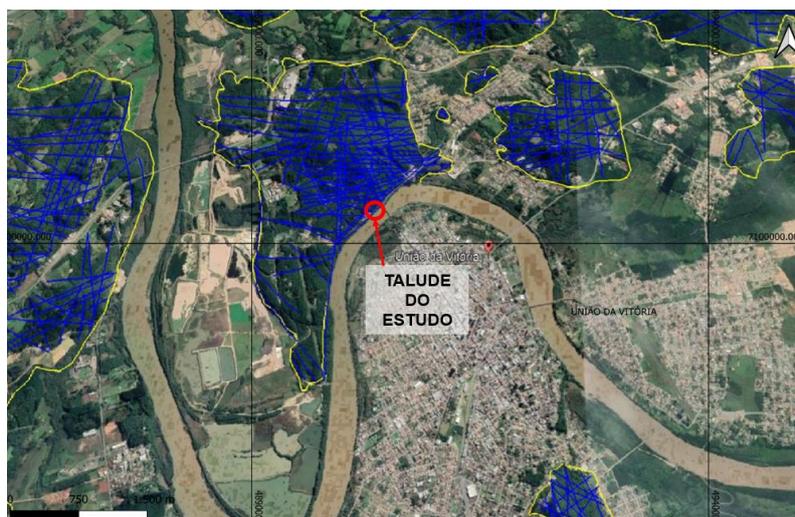
Na Figura 1 é possível observar que as porções centrais dos municípios de União da Vitória (PR) e Porto União (SC) ocupam o interior de um meandro do Rio Iguaçu que possui forma em “S” constituída por porções retilíneas ligadas por curvas locais, quando o usual dos meandros é serem constituídos por curvas reversas interligadas.

No local, ocorrem vastos depósitos de aluviões quaternários, constituídos basicamente por areias e argilas. Na Figura 1, as linhas amarelas representam os limites entre esses depósitos e os remanescentes das formações paleozoicas e mesozoicas: morros testemunhos e porções da escarpa de formações mais antigas - rochas sedimentares da Formação Rio do Rastro, tendo como limites transicionais a Formação Teresina na base e o membro Piramboia (Formação Botucatu) no topo.

A observação dos remanescentes paleo e mesozoicos e as lineações encontradas em seu interior, mostra que as orientações das lineações coincidem com as sucessivas direções tomadas pelo Rio Iguaçu no local, indicando que a forma dos meandros locais do rio não resulta da movimentação lateral por erosão e/ou assoreamento, que é usual em rios em estágio de senilidade, mas sim das movimentações tectônicas e estruturais (blocos soerguidos e rebaixados).

Figura 1. Imagem de satélite interpretada – o Rio Iguaçu e a região Central de União da Vitória (PR) e Porto União (SC) (Google Earth, 2019)

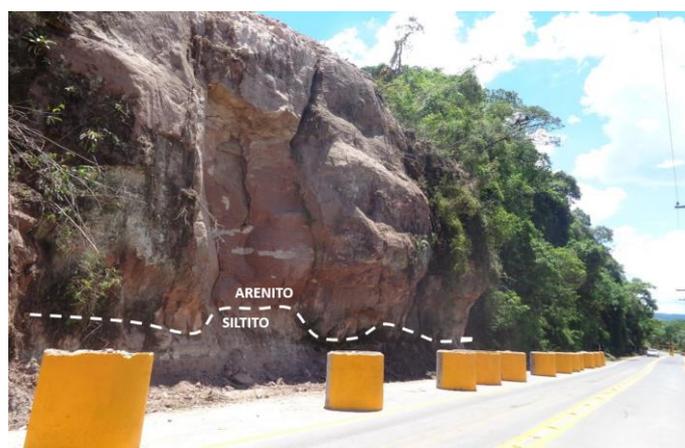
O talude de corte (Figura 2) mostra a presença de blocos e colunas, isolados por sistemas de diaclases subverticais abertas, além de inclinações subverticais e até mesmo negativas do talude. Estas últimas são geradas devido à presença da camada inferior constituída por siltitos arroxeados botroidais. Esse tipo de rocha costuma sofrer expansão e retração por molhagem e secagem, processos que resultam na geração de “botroides”, ou seja, desprendimento de pequenos fragmentos. Com o avanço desse processo, são geradas “lapas” na rocha arenítica que se sobrepõe aos siltitos e, com o passar do tempo, elas colapsam inteiras ou mais comumente sobre a forma de grandes blocos.

Figura 2. Talude negativo diaclasado – camada de siltitos na base e o arenito em lapa sobreposto, no km 430 da rodovia PRC-466

Neste sentido, no intuito de promover maior estabilidade ao corte, a solução do projeto foi a adequação do traçado original, promovendo seu deslocamento em direção à encosta, adentrando o maciço rochoso em cerca de cinco metros na porção central do talude.

Considerando que as diaclases existentes são subverticais – o que afasta a possibilidade de rupturas planares e em cunha – decidiu-se pela utilização do Método das Cicatrizes desenvolvido por Lopes (1981), com o objetivo de estimar os parâmetros mínimos (coesão e ângulo de atrito) para garantir a estabilidade do talude. O resultado foi um segmento basal com 8,00 m de altura e inclinação de 5,7v:1h, seguindo-se uma banquetada de 1,50 m de largura e, após, 10,00 m de altura de talude com inclinação de 2,7v:1h ao qual se segue uma banquetada com 3,50 m de largura, para, finalmente, o talude tomar inclinação de 1,7 v:1h até o limite máximo existente no local. Além disso, foi prevista uma proteção dos siltitos basais com concreto projetado sobre tela, com implantação de drenos sub-horizontais.
