MAPEAMENTO DE PASSIVOS AMBIENTAIS RODOVIÁRIOS UTILIZANDO DRONE E SISTEMA DE INFORMAÇÃO GEOGRÁFICA

Daniel Santana Lanza ¹

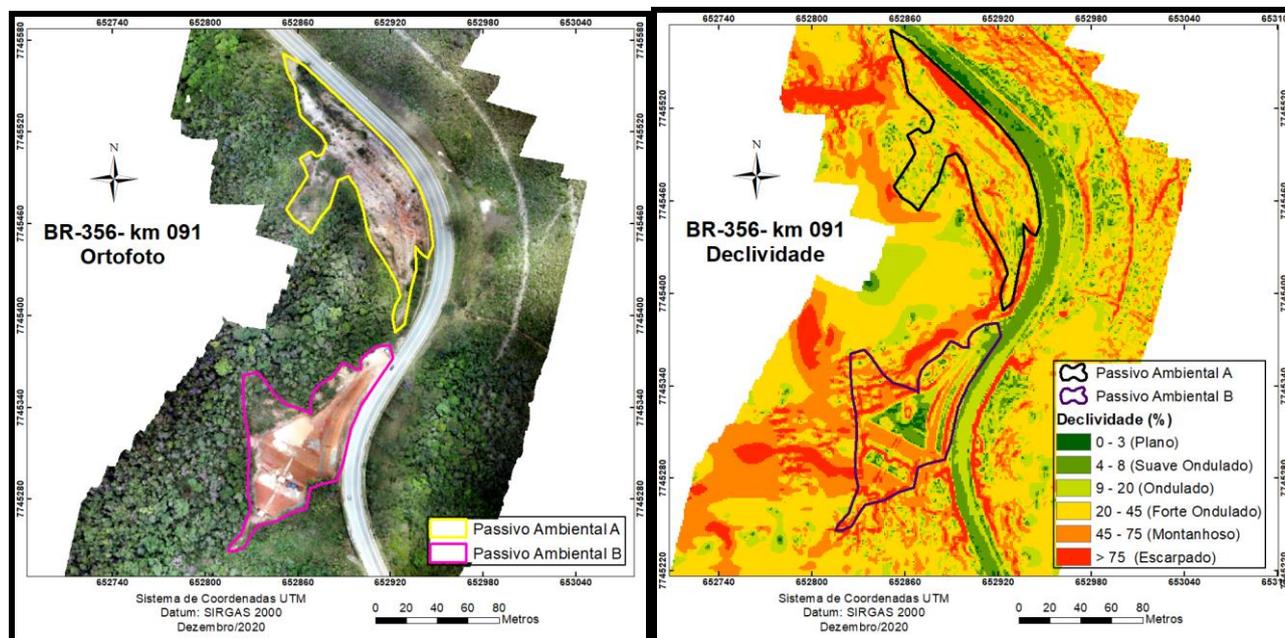
Figura 2: Ortoimagem (esquerda) e declividades (direita) da Área 1.

O km 91 da BR-356/MG possui dois setores que serão analisados separadamente. O passivo ambiental denominado “A” caracteriza-se pela ocorrência de processos erosivos, enquanto o “B” possui, além de erosão, cicatrizes de escorregamento. A Figura 2 representa a ortoimagem com a localização dos dois setores da área 1, bem como as declividades.

A declividade média no setor “A” é de 38,92%, o que configura relevo predominantemente forte ondulado. Já no setor “B”, os valores de declividade são mais elevados, com média de 44,96%. O setor “A” possui uma área de 6.107,31 m² e perímetro de 555,25 m. As altitudes variam de 1.240,92 a 1.267,07 m, o que representa uma amplitude altimétrica de 25,15 m.

O setor “B” tem área de 5.776,50 m² e perímetro de 448,66 m. A amplitude altimétrica é relativamente alta, com valor de 54,60 metros e altitudes que variam entre 1.195,32 e 1.249,92 metros. A Tabela 2 representa os parâmetros topográficos para os dois setores.

A área de estudo apresenta solos suscetíveis à erosão e estruturas geológicas que favorecem a ocorrência de movimentos de massa. Há ainda o fator antrópico, incluindo a abertura da via, influenciando a aceleração dos processos.

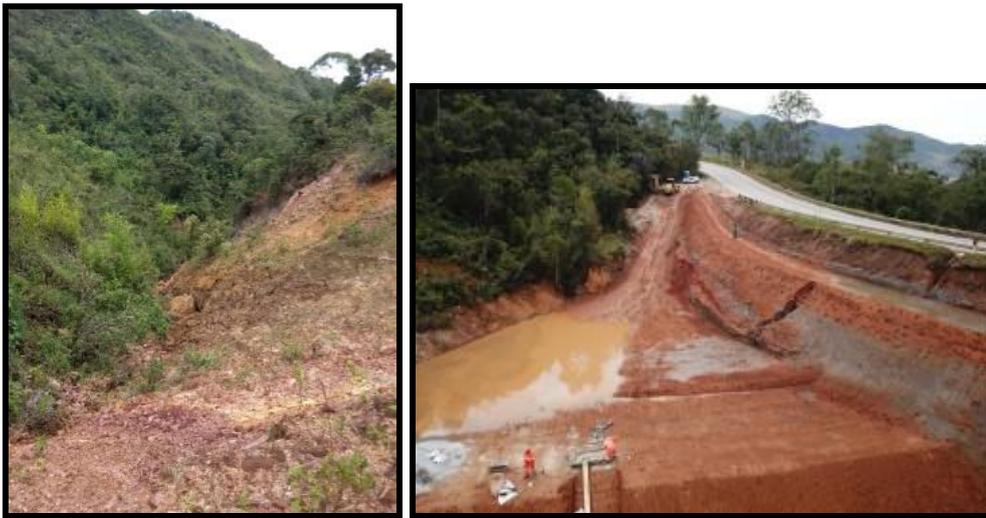
Figura 3. Fotos da área 1 - setor B antes (acima) e após (abaixo) o início das obras.

Destaca-se que a área se encontrava em obras durante a realização da vistoria, em outubro de 2020, com implementação de barreiras de contenção de cimento e escada hidráulica. De acordo com o Projeto de Terraplenagem, serão ainda contemplados conformação natural do

terreno, implantação de muro gabião e de dispositivos de drenagem. A Figura 3 representa o setor “B” antes e durante a execução das obras.

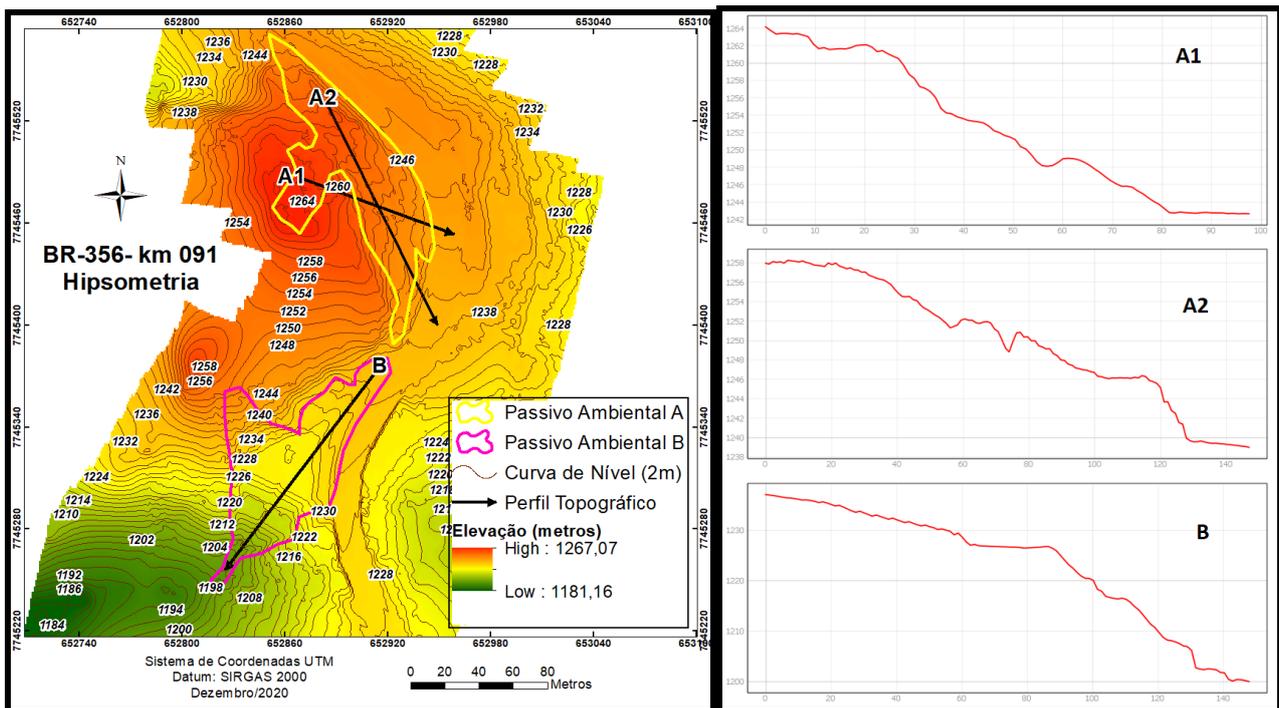
Figura 4. Hipsometria (esquerda) e perfis topográficos (direita) da Área 1.

No mapa hipsométrico e perfis topográficos (Figura 4) é possível perceber que as variações de altitude são maiores no setor “B”. No perfil topográfico desse setor nota-se os degraus das banquetas que foram conformadas no terreno.

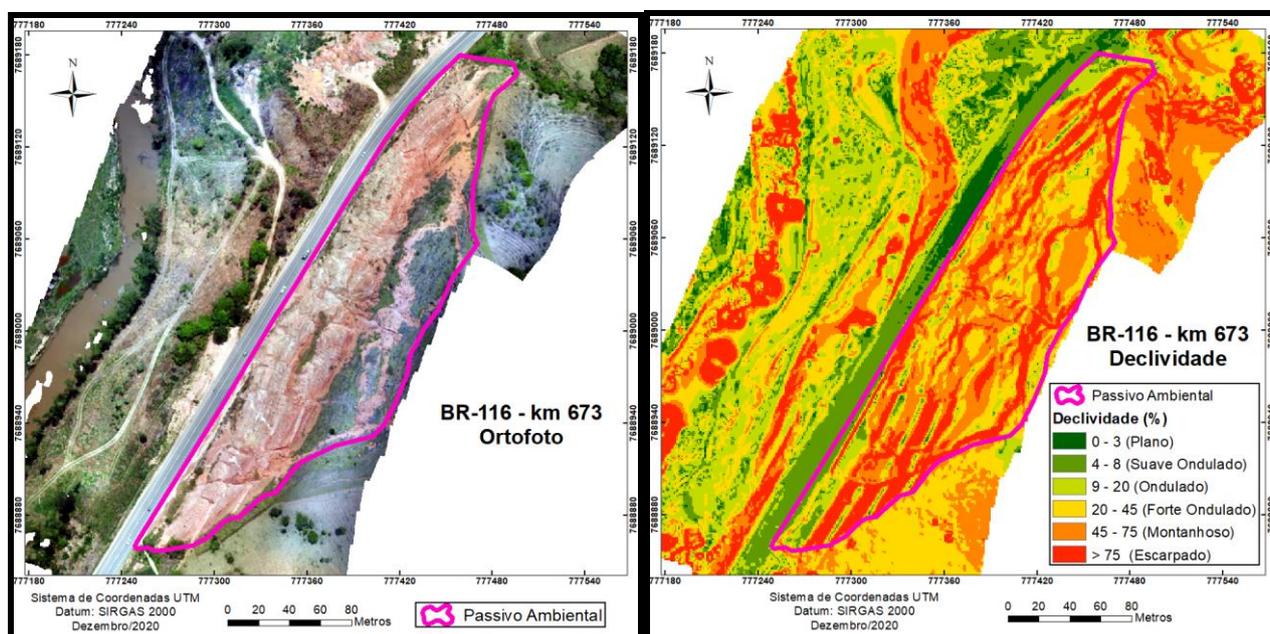
Figura 5 Ortoimagem (esquerda) e declividades (direita) da Área 2.

O passivo ambiental da área 2 (Figura 5), localizada no km 673 da BR-116/MG, apresenta talude de corte com ocorrência de processos erosivos e movimentos de massa. A ausência de cobertura vegetal e exposição do solo constitui um agravador da erosão acelerada. Por outro lado, ocorre também deslizamentos, sendo possível observar, nas partes mais altas do talude, rastejo do solo, representando evidência de que novos eventos de movimento de massa poderão ocorrer.

A área apresenta solos propensos à ocorrência de erosão, e declividades altas (Figura 5), com média de 57,48%. É interessante observar que a área mais alta da encosta possui um comportamento linear de alta declividade, sendo representativo de uma linha de ruptura. Essas características indicam que a área é altamente suscetível à ocorrência de processos geodinâmicos, com exposição de horizonte C, possuindo um material pouco agregado e erodível.

A área total do passivo ambiental é de 26.006,42 m², com perímetro de 871,75 m (Tabela 3). A extensão rodoviária que ocupa é de 385 m. Esses quantitativos são representativos do tamanho e da dimensão deste passivo ambiental.

Neste contexto, é muito importante ações para revegetação do talude em conjunto com melhorias no sistema de drenagem. Algumas soluções de bioengenharia como, por exemplo, instalação de biomantas ou geotêxteis, pode ser uma solução para este caso concreto. Além disso, estudos mais detalhados são necessários para implementação de soluções de Engenharia mais robustas. Foi observado recentemente, após elaboração deste trabalho, que intervenções foram realizadas nestas áreas para correção dos problemas identificados.

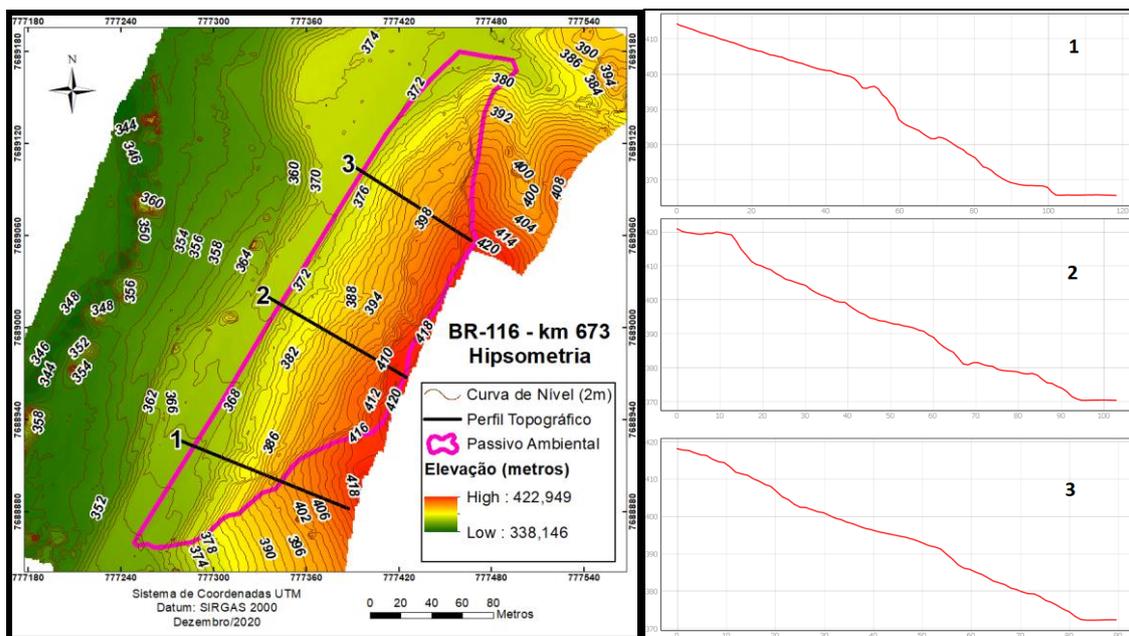
Figura 6: Mapa hipsométrico e perfil topográfico da área 2.

As altitudes variam de 361,81 a 420,80 m, com amplitude altimétrica aproximada de 59 metros. O mapa hipsométrico e perfis topográficos (Figura 6) representam a variação altimétrica e a conformação do terreno. Nota-se rugosidades nos perfis 1 e 2, sendo esse comportamento associado ao maior avanço dos processos erosivos em alguns pontos específicos.

Esse cenário de risco desta área é comum na região, onde foram observados outros pontos com ocorrência desses tipos de processos de encosta, inclusive em áreas de pastagem, sem nenhuma vinculação com a rodovia. Percebe-se *in loco* que a área passou por intervenções anteriormente, tendo em vista a presença de estruturas de contenções do tipo muro gabião

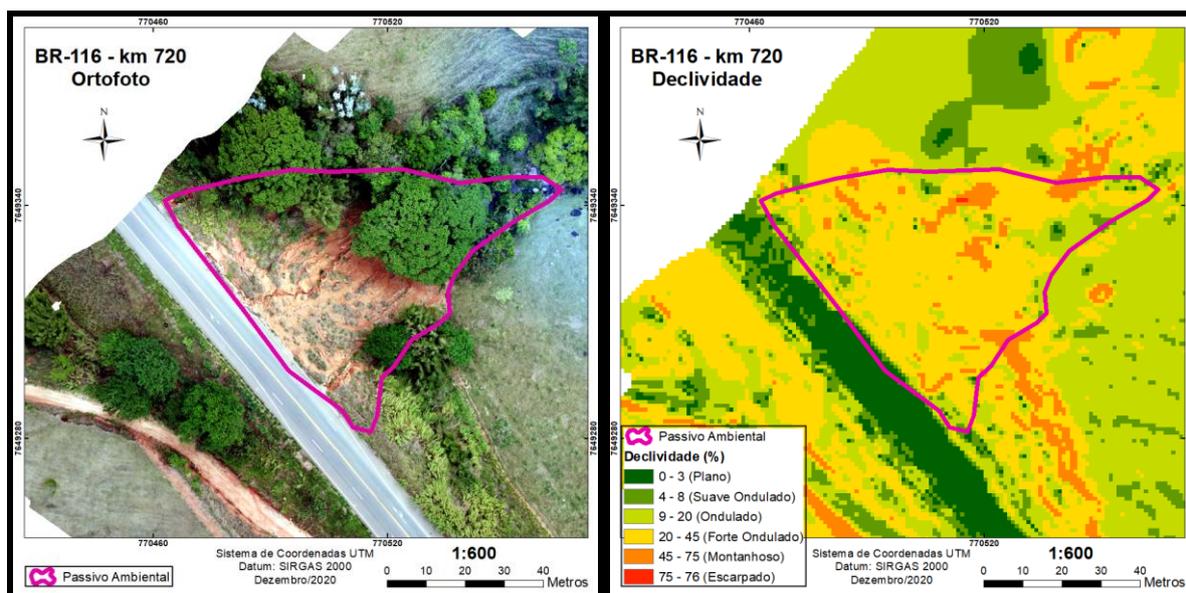
Figura 7: Ortoimagem (esquerda) e declividades (direita) da área 3.

O passivo ambiental no ponto 3, localizado no km 721 da BR-116/MG, apresenta uma área de 3.423,67 m² e perímetro de 269,89 m, sendo a menor das áreas estudadas (Figura 7).

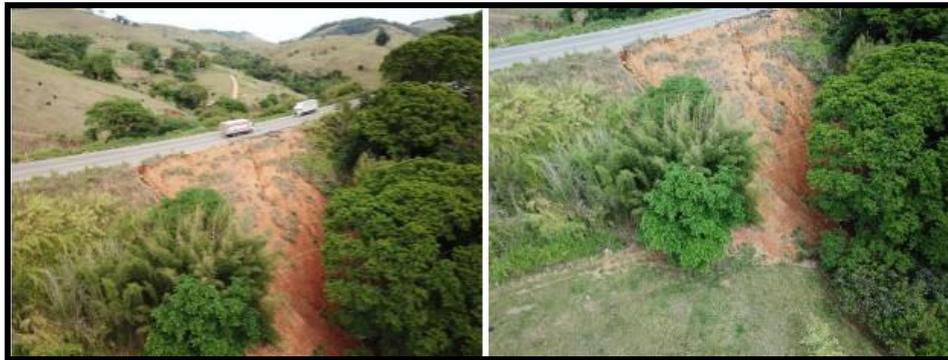
Com o avanço dos processos erosivos, situados altimetricamente abaixo da pista de rolamento, o acostamento e a terceira faixa cederam (Figura 8). Com isso, o material erodido estava sendo carregado para o fundo de vale, provocando assoreamento. Além do dano ambiental, havia um risco iminente para os usuários que trafegam na rodovia. Importante destacar que após

Figura 8: Na esquerda, imagem obtida com o drone de ângulo frontal ao passivo ambiental. Na imagem da direita, é possível notar depósito de material no sopé da encosta.

a realização deste levantamento, foram realizadas intervenções para correção dos passivos ambientais, por meio da execução de obras emergenciais.

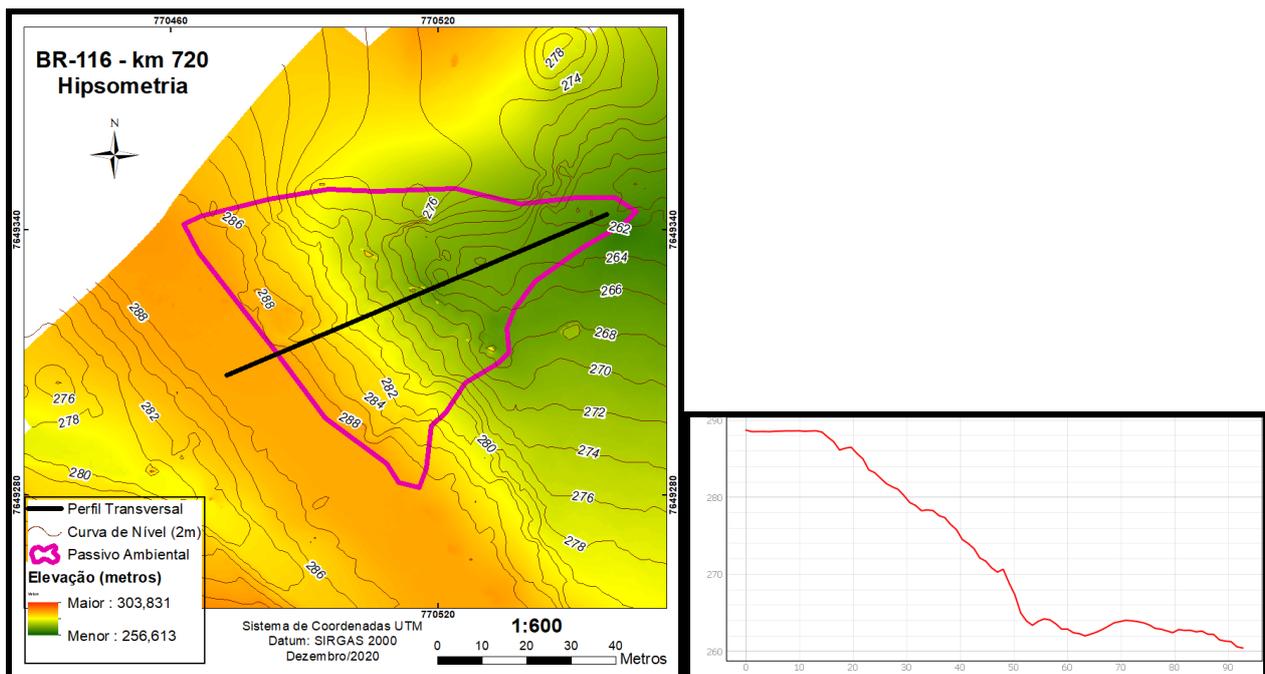
Figura 9: Mapa hipsométrico e perfil topográfico da área 3.

Nesta área, a amplitude altimétrica é de aproximadamente 30 metros, com altitudes que variam entre 260 e 290 m. A declividade média é de 28,78%. A taxa de declive é praticamente uniforme ao longo da encosta, ficando mais acentuada quando se aproxima do canal de drenagem, no ponto aproximado de 50 m do início do perfil longitudinal.
