**CONDICÕES GEOLÓGICO-GEOTÉCNICAS E AS INTERVENÇÕES  
APLICADAS NAS ESCAVAÇÕES COM O TBM NAS OBRAS DO  
METRÔ NO BAIRRO DE IPANEMA, NA CIDADE DO RIO DE  
JANEIRO**

Newton dos Santos Carvalho<sup>1</sup>

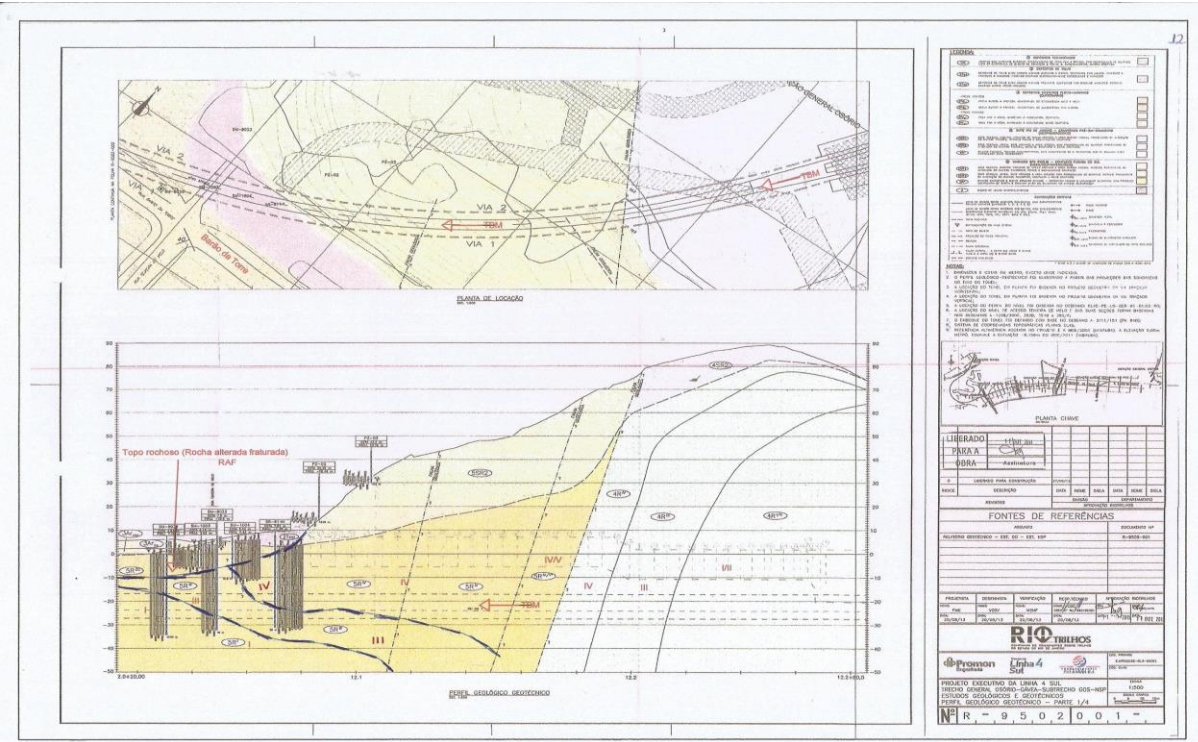
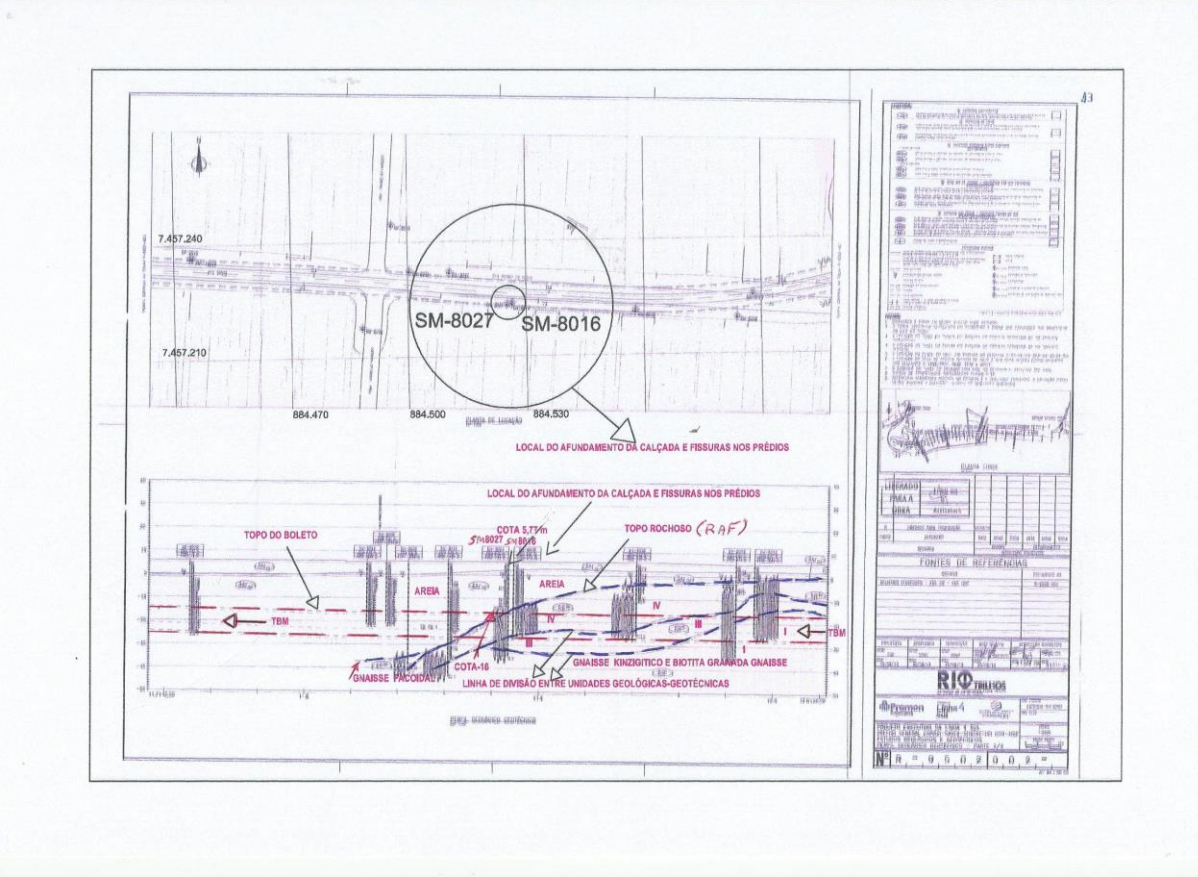
Ao se aproximar da rua Barão da Torre, o TBM passou a atravessar essa mesma litologia gnáissica, porém de classes III, IV e V (rocha alterada a extremamente alterada, bastante estruturada, com muitas descontinuidades), como ressaltado nas Figuras 1 e 2, do Projeto Executivo da Rio Trilhos (2013), adiante.

Como ressaltado nas Figuras 1 e 2 pode-se afirmar que, quando surgiram as primeiras rachaduras em alguns prédios situados na rua Barão da Torre, próximos ao número 98, o equipamento TBM (Tatuzão) já estava escavando litologia gnáissica, de classes III, IV e V (rocha alterada a extremamente alterada, bastante estruturada, com muitas descontinuidades).

Na sequência das escavações, as obras foram suspensas após o afundamento de calçadas e fissuras nos prédios situados entre os números 130 e 150 da rua Barão da Torre; nesse ponto o Consórcio Linha 4 Sul, responsável pelas escavações, informou que “ocorreu a fratura de uma rocha, que se desprendeu e afetou pequenos blocos vizinhos” (OGLOBO – 2014). Com essa declaração do Consórcio pode-se confirmar que o TBM realmente estava escavando aquele pacote de rochas alteradas e fraturadas, destacados nas Figuras 1 e 2, sem nenhuma forma de tratamento aplicada previamente.

Pode-se concluir que as rachaduras e fissuras em alguns prédios e o afundamento de calçadas, na rua Barão da Torre, poderiam ter sido evitadas caso fossem executados os serviços de injeção de microcimento, prévias as escavações com o TBM, nas zonas onde as sondagens identificaram a rocha gnáissica, de classes III, IV e V (rocha alterada a extremamente alterada, bastante estruturada, com muitas descontinuidades).

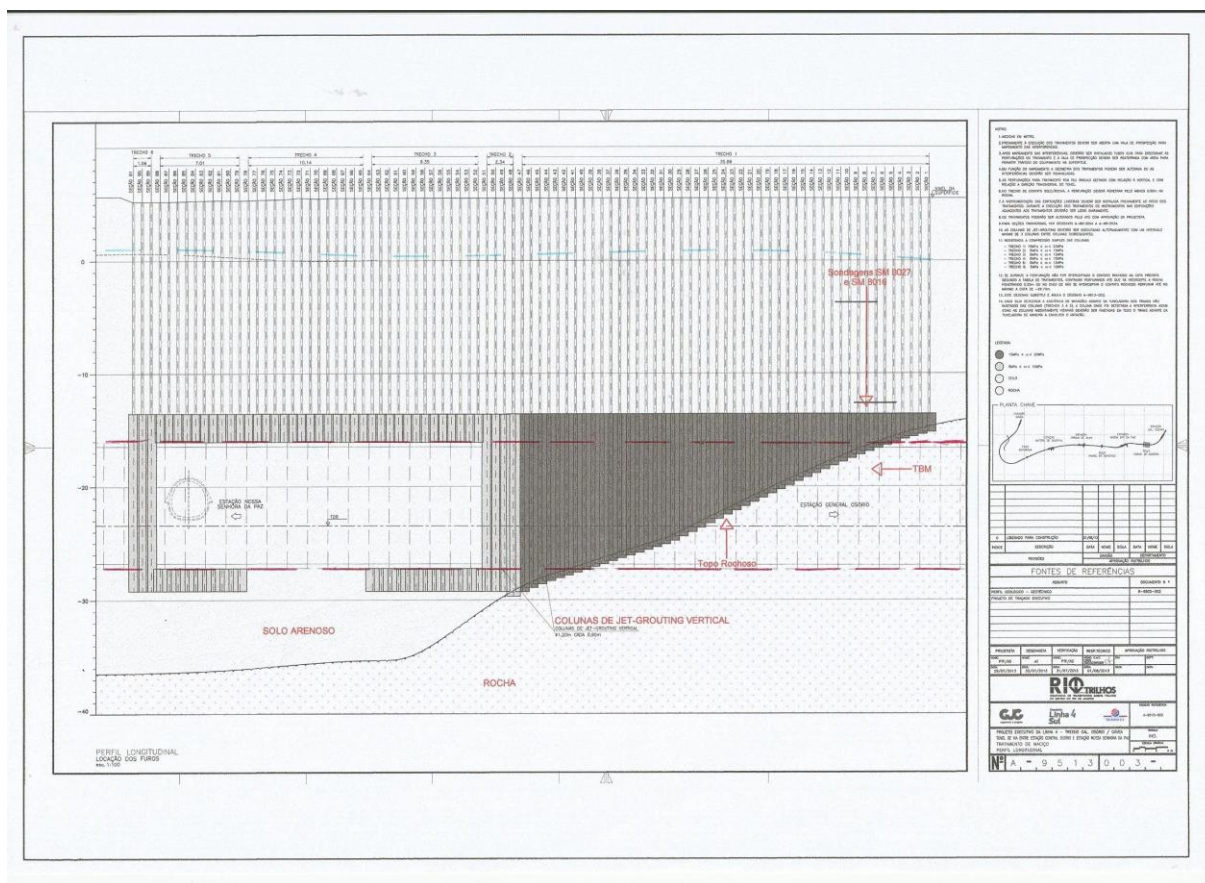
Figura 3 – Perfil Longitudinal – Tratamento do Maciço – Projeto Executivo

É notório nessa Figura 3 que as colunas de Jet Grouting verticais foram executadas diretamente sobre o topo da rocha e que não estão assinaladas as classes do maciço rochoso, como identificado na seção geológica da Figura 2 e interpretados a partir das sondagens SM's 8016 e 8027.

Essas intervenções com Jet Grouting seriam necessárias, de acordo com o interpretado no Projeto Executivo, no intuito de homogeneizar os terrenos a serem escavados pelo TBM, na passagem da rocha para o solo arenoso.

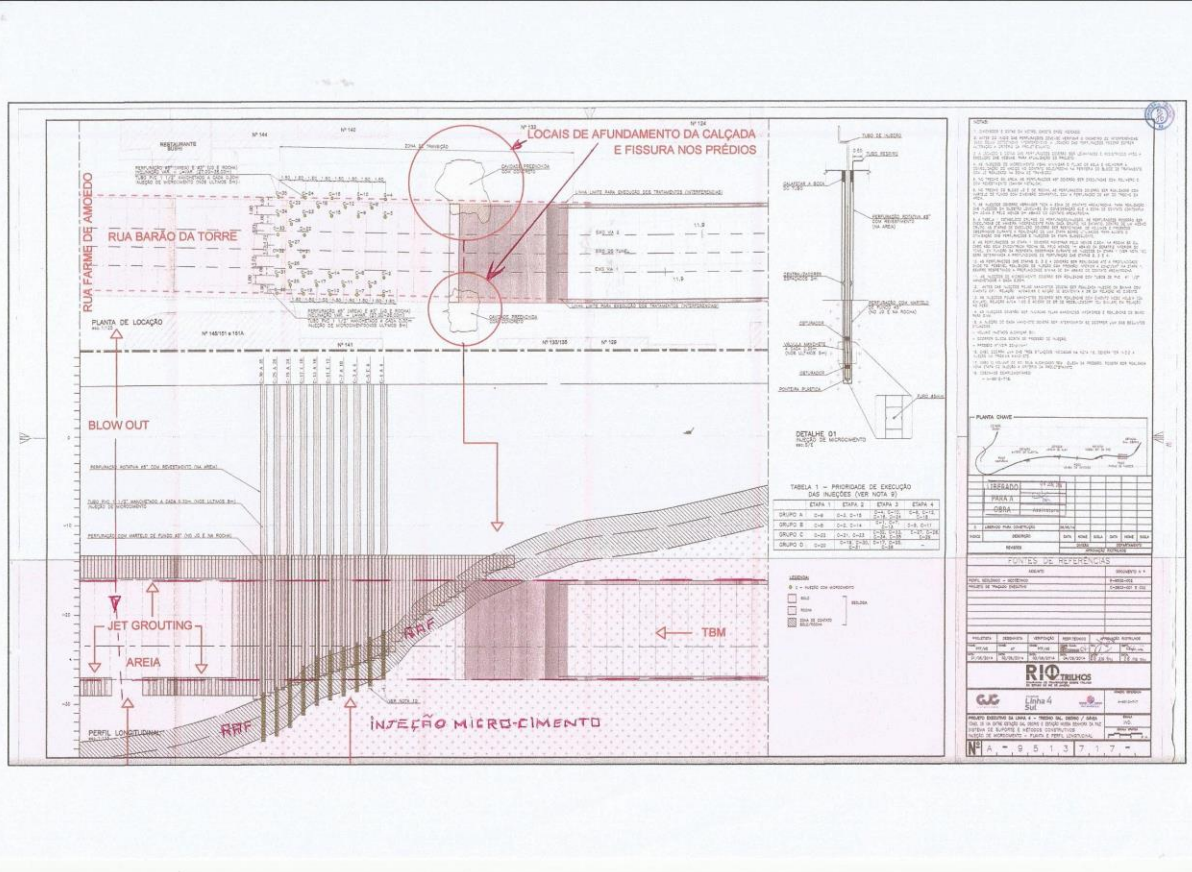
Figura 4 – Planta e Perfil Longitudinal – Injeção de Microcimento – Projeto Executivo

Apesar de informado, pelo Consórcio Construtor, que foi apenas um simples vazamento de polímero, na verdade tratou-se de um típico fenômeno de “blow out”, como assinalado na Figura 4. Nesse trecho, onde ocorreu o “blow out”, coincide com o ponto nas escavações onde o fundo do trecho escavado não foi contemplado com Jet Grouting; assim sendo, pode-se explicar que o vazamento do polímero em superfície, foi oriundo de um descontrole nas pressões aplicadas pelo TBM, no interior da frente de escavação, no piso com solo arenoso, saturado de água.

No intento de reforçar a rocha para a continuidade das escavações, várias intervenções foram realizadas e, entre elas, destaca-se na Figura 4 do Projeto Executivo da Rio Trilhos (2014), as injeções de Microcimento justamente em horizontes de rocha alterada e fraturada, para consolidar o maciço rochoso.
