CONDICIONANTE GEOMORFOLÓGICO DE PARTE DOS SETORES DE RISCO GEOLÓGICO A MOVIMENTO DE MASSA GRAVITACIONAL EM SANTANA DO PARAÍSO/MG

Patrícia Mara Lage Simões ¹; Ítalo Prata de Menezes ²

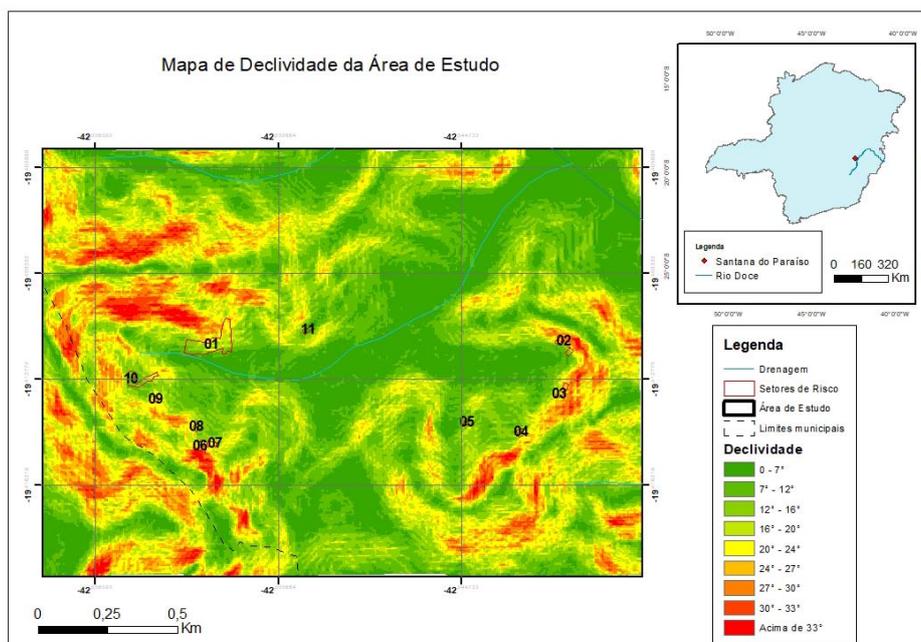
Figura 2. Mapa de Declividade da área de estudo, mostra a alta declividade dos morros nos quais estão situados os setores de risco.

As figuras 2 e 3 demonstram como a declividade da área é alta, acima de 27°, com desníveis de altitude entre 100 – 150 metros. Esse contexto natural favorece a ocorrência de deslizamentos associados com processos erosivos, comumente observados na área (Figuras 4 A e C).

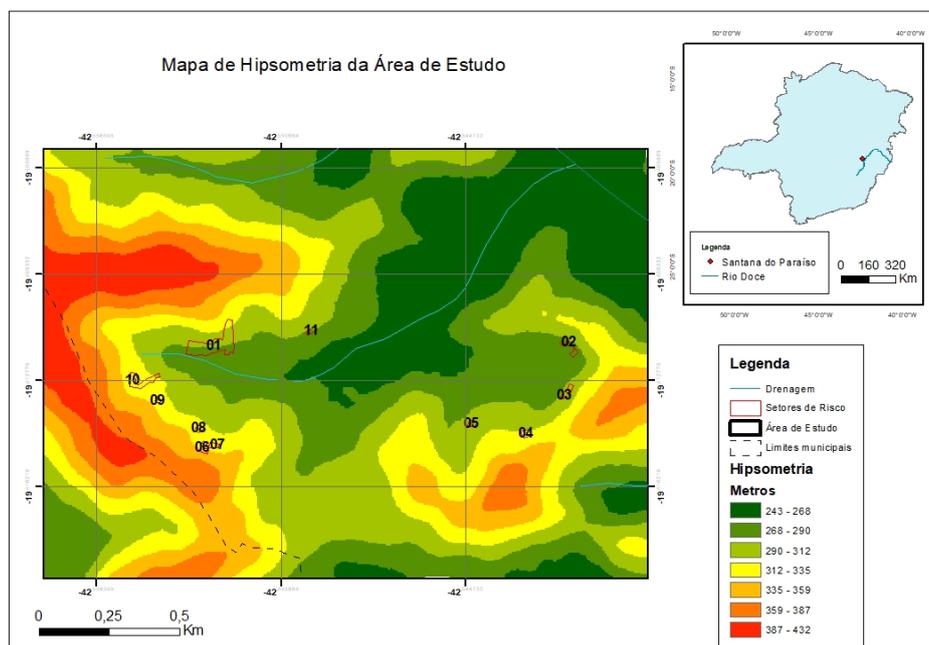
Figura 3. Mapa de Hipsometria da área de estudo, mostra a localização dos setores de risco na base de encostas com grande desnível de altitude.

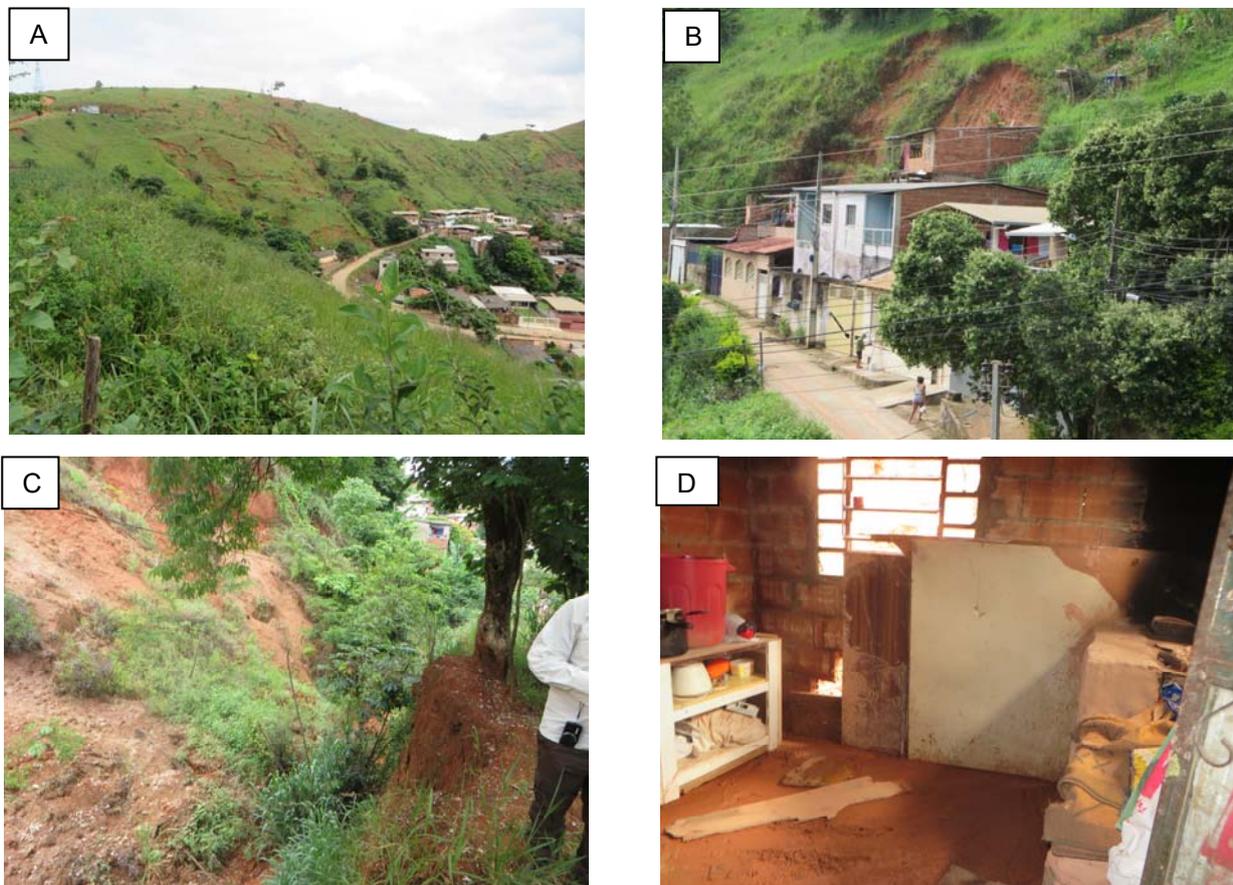
Os setores de riscos estão situados no sopé de dois morros altos com encostas longas e declivosas. Estes morros apresentam pequenos canais de drenagens (Figura 4A), que são intermitentes, ou mesmo efêmeros, apresentando água somente durante as chuvas (Figura 5). Estes canais favorecem os processos de evolução de encostas, como erosão e deslizamento, pois drena um grande volume de água em direção as ruas, e até às casas (Figura 4D). Como essas ruas não apresentam estrutura de drenagem pluvial, esse volume de água acelera os

processos naturais que provocam desastres, como os deslizamentos que já ocorrem em alguns desses setores (Figura 4B e C). Estes dois morros, em porções opostas da área de estudo (Leste e Oeste) (Figura 5), apresentam uma linha de topo que forma um arco, como se fosse um anfiteatro. Este formato que se configura como um semicírculo favorece que a água drenada dos topos de morros se direcione, de forma cumulativa, para a parte central. Dessa forma, os processos naturais de encostas são acelerados pela presença desse grande volume de água pluvial, tornando as zonas ocupadas por moradias em áreas de risco geológico.

Figura 4. Fotografias da área de estudo, A: Encosta Alta e íngreme em morro alto, com sulcos erosivos e canais de drenagens; B: Setor de risco 02, com encosta muito alta em que já ocorreu deslizamento; C: Processo de erosão e deslizamento que iniciou em parte da rua Alemanha, setor de risco 01; D: Parede de residência atingida por enxurrada de canal de drenagem em morro no setor de risco 04 .

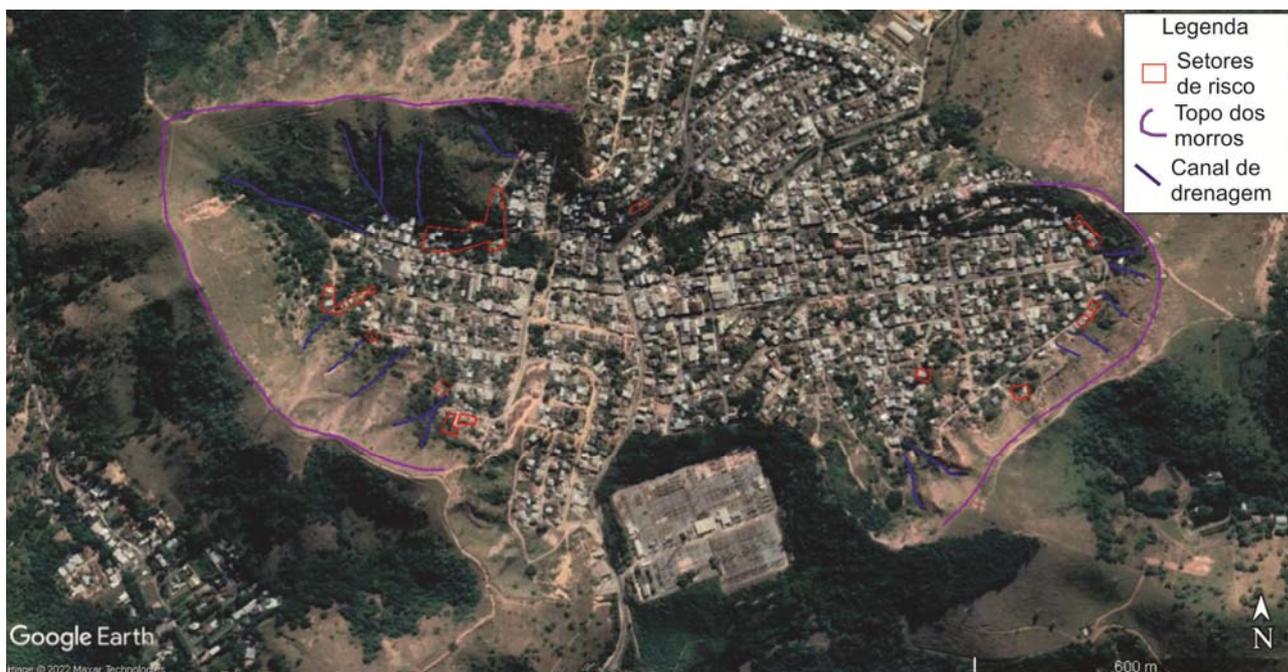
Figura 5. Localização dos setores de risco, com a indicação da linha de topo que forma os anfiteatros, situados nas porções noroeste e leste da área de estudo. Fonte: GoogleEarth, 2022.
