ANÁLISE QUALITATIVA E DETERMINÍSTICA DO RISCO GEOLÓGICO DE UMA ÁREA SITUADA NO MUNICÍPIO DE PONTE NOVA - MG.

Leonardo Andrade de Souza¹; Eduardo A. G. Marques²; Luiz Vinícius de Castro Rangel³

Palavras-Chave - Cartografia geotécnica; risco geológico, análises qualitativas, análises determinísticas.

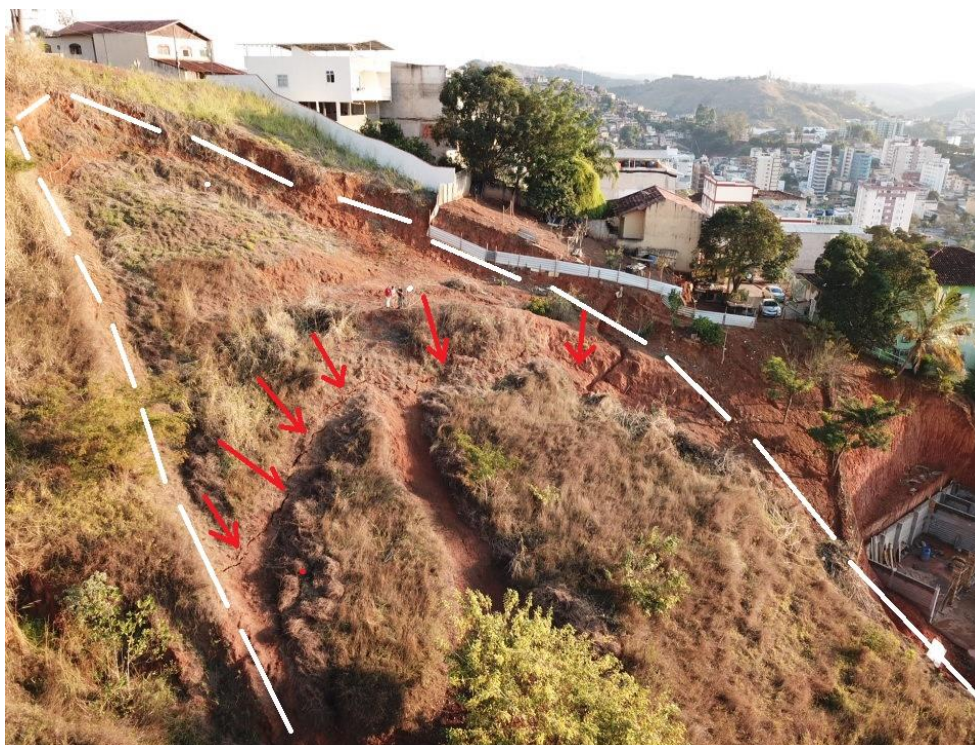
Figura 2 – Vista frontal da encosta, com detalhe para uma das superfícies de ruptura antigas (linha tracejada em branco), para as trincas no terreno recentes (setas em vermelho) e para a edificação em construção na base da encosta (trecho estável da encosta).

Embora tenhamos a recorrência e superposição de vários movimentos gravitacionais de massa, ao longo das últimas décadas, a tipologia do processo descrito aproxima-se ao deslizamento rotacional, que é um tipo de movimento em que a superfície da ruptura é curvada no sentido superior (em forma de colher) e o movimento de queda do pacote de solo é mais ou menos rotatório em torno de um eixo paralelo ao contorno do talude.

A massa deslocada pode, sob certas circunstâncias, mover-se de maneira relativamente coerente, ao longo da superfície de ruptura e com pouca deformação interna. O topo do material deslocado pode mover-se quase que verticalmente para baixo e a parte superior desse material pode inclinar-se para trás em direção ao talude. Pode-se afirmar, a partir das trincas observadas no terreno, que se trata de uma reativação do processo geodinâmico, e não a geração de uma nova superfície de ruptura. Esta reativação ocorreu inúmeras vezes ao longo das últimas décadas, seja pela saturação ao longo dos períodos de chuva, seja pelo desconfinamento da base, quando tentou-se restabelecer o uso veicular para a Rua Cid Gomes de Oliveira. No caso específico desta avaliação, com o desconfinamento de parte da base do talude (no trecho dentro da superfície de ruptura e não fora dela) ocorreu um alívio de tensões no maciço, cujo reflexo foram as trincas em superfície e a reativação do processo.

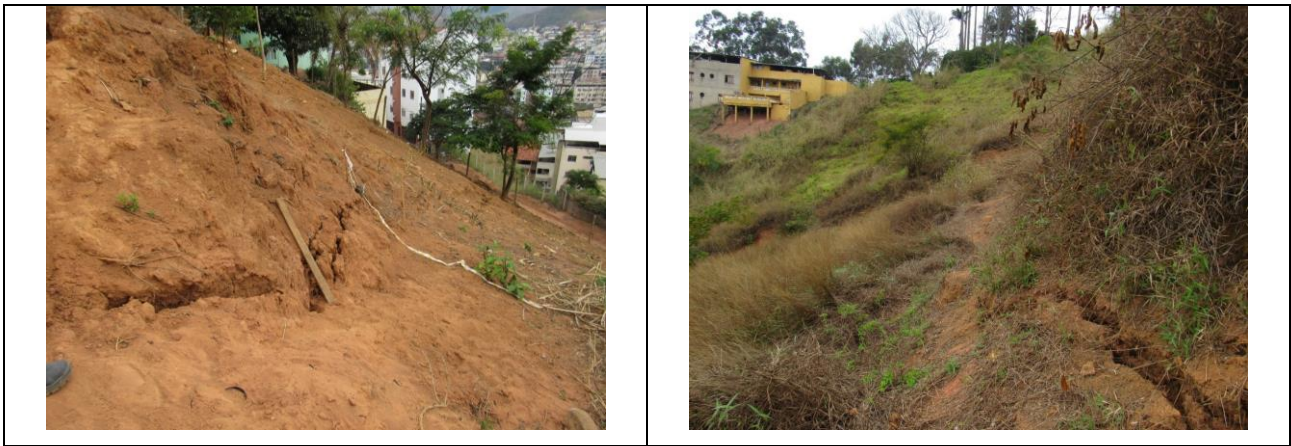
Figuras 3 e 4 – Vista parcial do terreno. Trincas recentes observadas.

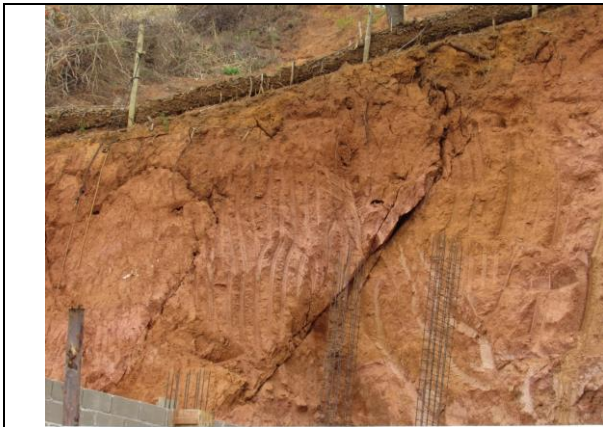
Figura 5 – Vista a partir da base da encosta no trecho com início de edificação em construção. Detalhe para uma superfície de ruptura antiga.

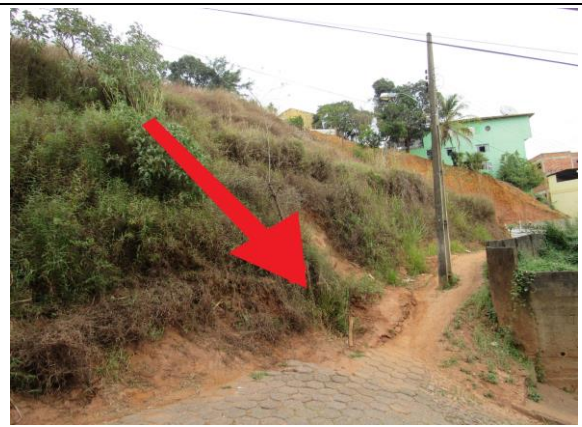
Figura 6 – Detalhe para o estrangulamento da rua Cid Gomes e para a posição do poste de energia, cuja posição foi alterada após ser atingido por movimentos de massa pretéritos. A seta retrata o eixo da direção principal dos movimentos gravitacionais de massa.

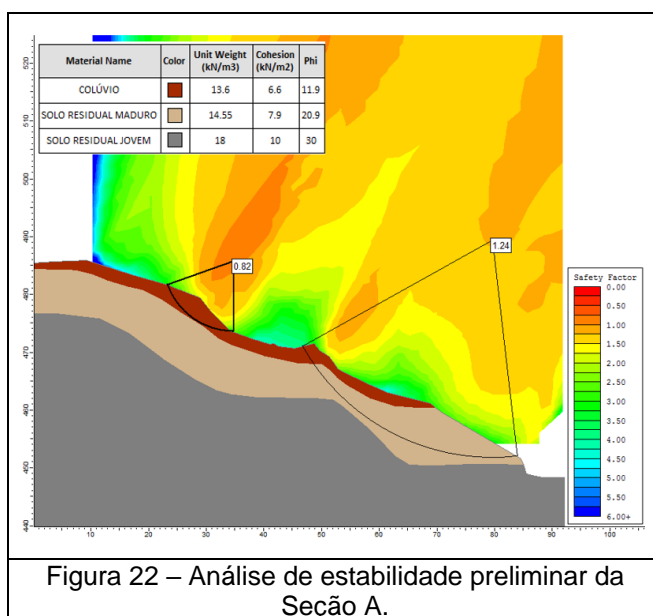
Figura 22 – Análise de estabilidade preliminar da Seção A.

Como se observa das análises de estabilidade mostradas na Figura 22 e na Figura 23, o talude encontra-se instável, pelo que foi necessário desenvolver um projeto de contenção que garantisse a estabilidade do talude de corte proposto, permitisse a reabertura da Rua Cid Gomes, bem como permitisse a ocupação dos lotes localizados a montante da cicatriz de ruptura existente na área.

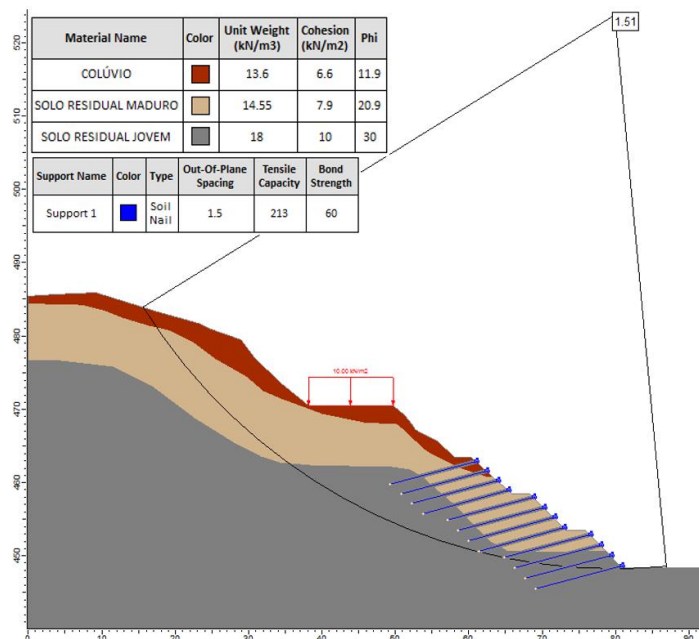
Figura 24 – Solução de engenharia utilizando-se de grampos e considerando a sobrecarga de moradias no topo do talude de corte e análise de estabilidade final com grampos de 12m de comprimento. Notar FS maior que 1,5.

eficiência foram aquelas envolvendo a instalação de grampos no talude (Figura 24). Nesta solução foram modelados diversos comprimentos de grampos. A solução com grampos de 12m permitiu a obtenção de fatores de segurança atendendo à norma brasileira (acima de 1,5).
