ESCORREGAMENTOS GENERALIZADOS NO GUARUJÁ (SP): ÁREAS DE RISCO GEOLÓGICO MAIS AFETADAS E AÇÕES DO PLANO PREVENTIVO

Jozzefer Vincov de Abreu¹; Carlos Adolfo Silva Fernandez²; Marcelo Fischer Gramani³

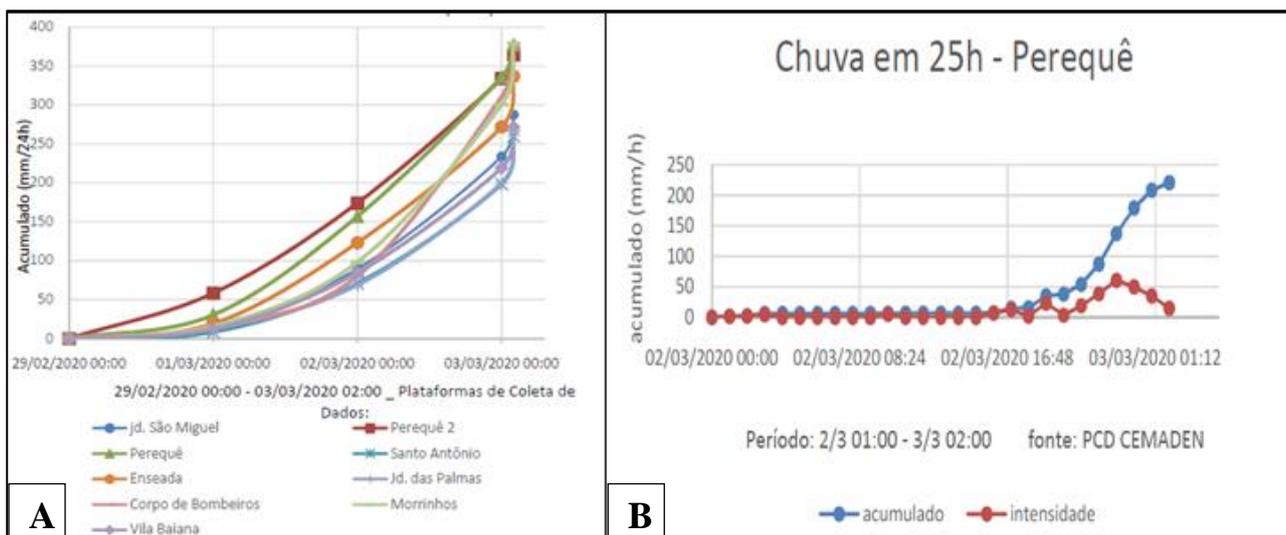
Desta forma, o evento pluviométrico extraordinário ou extremo iniciou-se no dia 02/03/2020 atingindo acumulados da ordem de 200 mm em menos de 12 horas e intensidade chegando a superar 50 mm/h de acordo com a Figura 2B. Os dados coletados pelos pluviômetros automáticos e pelo pluviômetro oficial utilizado pela Defesa Civil municipal, denominado Perequê, permitiram que a Defesa Civil realizasse o acompanhamento da evolução das chuvas e com isso, auxiliar na tomada de Ações de Resposta durante o atendimento de emergências.

Figura 2. A: Registros das estações pluviométricas automáticas em 72 horas; B: Acumulado pluviométrico registrado em 25 horas.

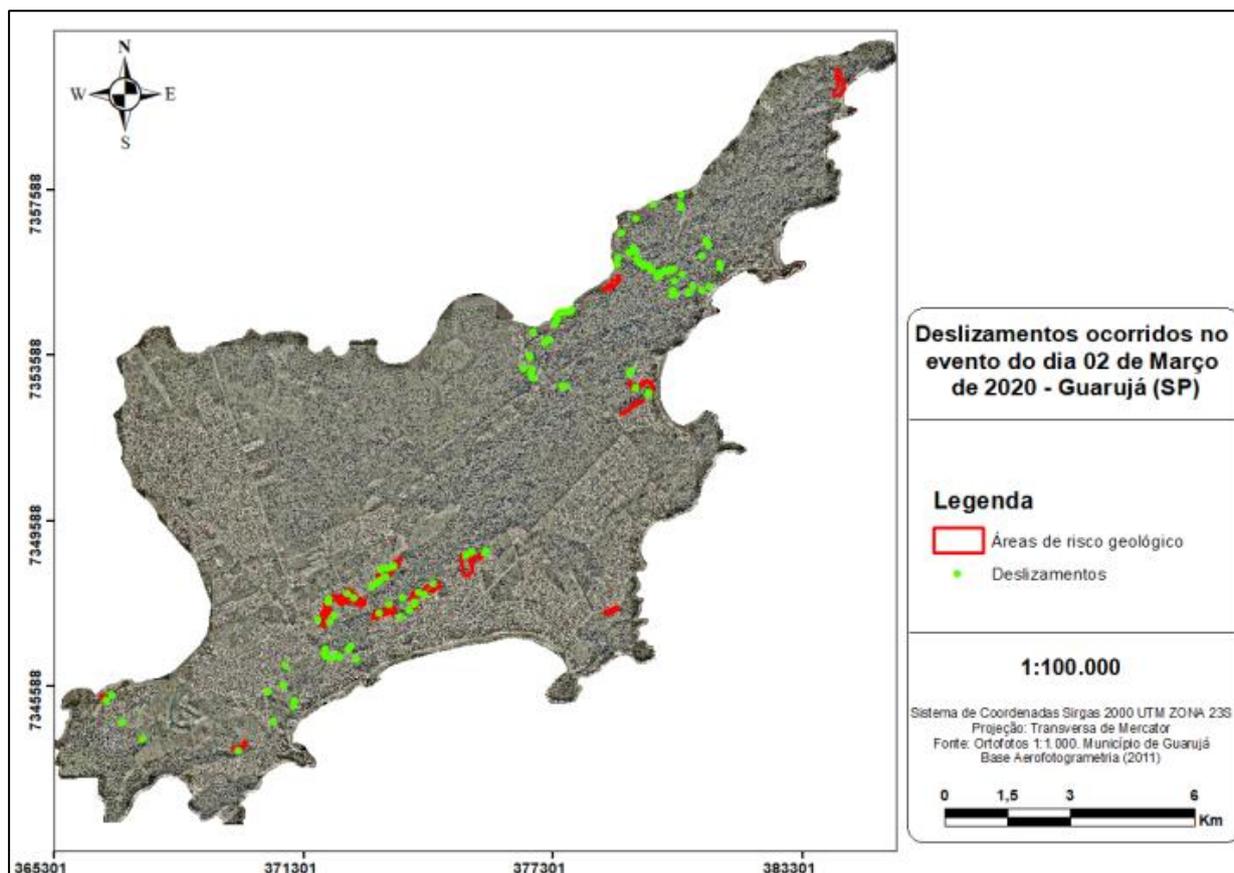
Ao final de 100 dias após as deflagrações dos escorregamentos ocorridos no município, durante a fase de reconstrução, foram produzidos relatórios técnicos, laudos geológicos e geotécnicos dos 145 escorregamentos base para a elaboração de mapas de localização e adensamento de eventos (Figura 3), além disso, a Prefeitura Municipal de Guarujá promoveu a remoção preventiva das famílias que se encontravam nas áreas afetadas. Ademais, durante este período, mais precisamente no mês de maio, iniciaram-se as obras de reconstrução no morro do macaco molhado.

Figura 3. Movimentos de massa deflagrados durante o evento do dia 02 e 03 de março de 2020.

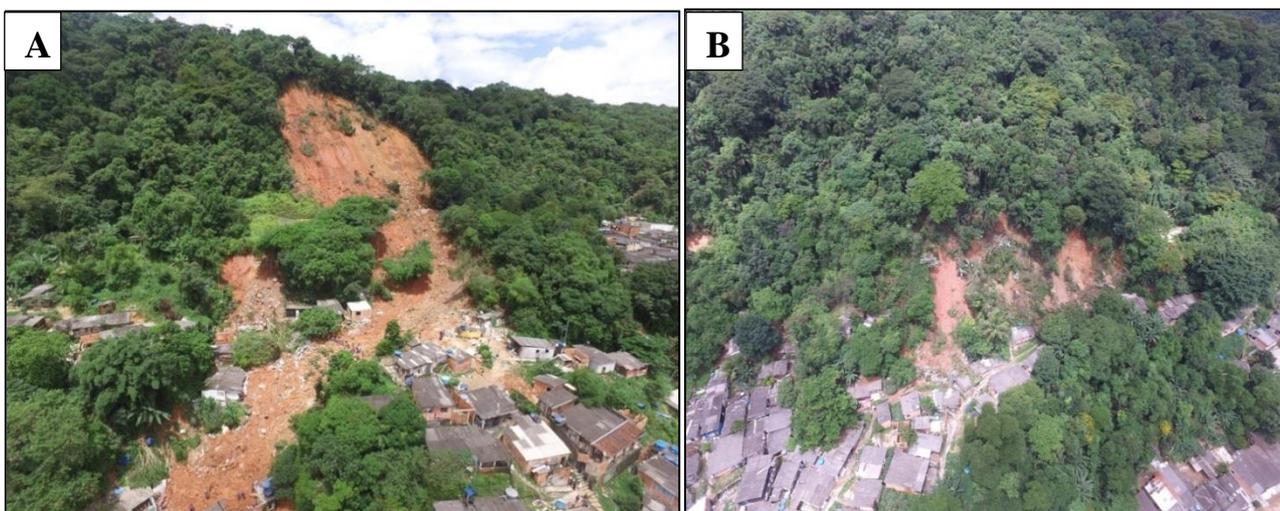
Na região da Rua da Paz, ocorreu à deflagração de um escorregamento translacional de grande porte, envolvendo solo, rocha, vegetação e escombros. O evento acarretou na morte de oito pessoas (Figura 4A) e mobilizou mais de 50.000 m³ de material. Além disso, foi nesta região que inicialmente o processo de ruptura da encosta foi iniciado. Adicionalmente, a Figura 4B apresenta um escorregamento planar de médio porte, o qual destruiu três moradias e resultou na morte de uma pessoa. A ruptura planar apresenta aproximadamente 18 m de altura, e o volume de material deslizado foi estimado em 50 m³. Ressalta-se que o material mobilizado da encosta atingiu as moradias localizadas a jusante e a vertente não sofreu modificações antrópicas a montante. Os processos que intensificaram a ruptura deveram-se aos cortes, lançamentos de água em subsuperfície, vazamento de tubulações e ligações de águas clandestinas.

Figura 4. Vista geral dos movimentos de massa ocorridos no Morro do Macaco Molhado. A: Escorregamento de grande porte. B: Escorregamento de médio porte. Notar dimensões da cicatriz e raio de alcance da massa (Imagens: voo drone CIMA/IPT).

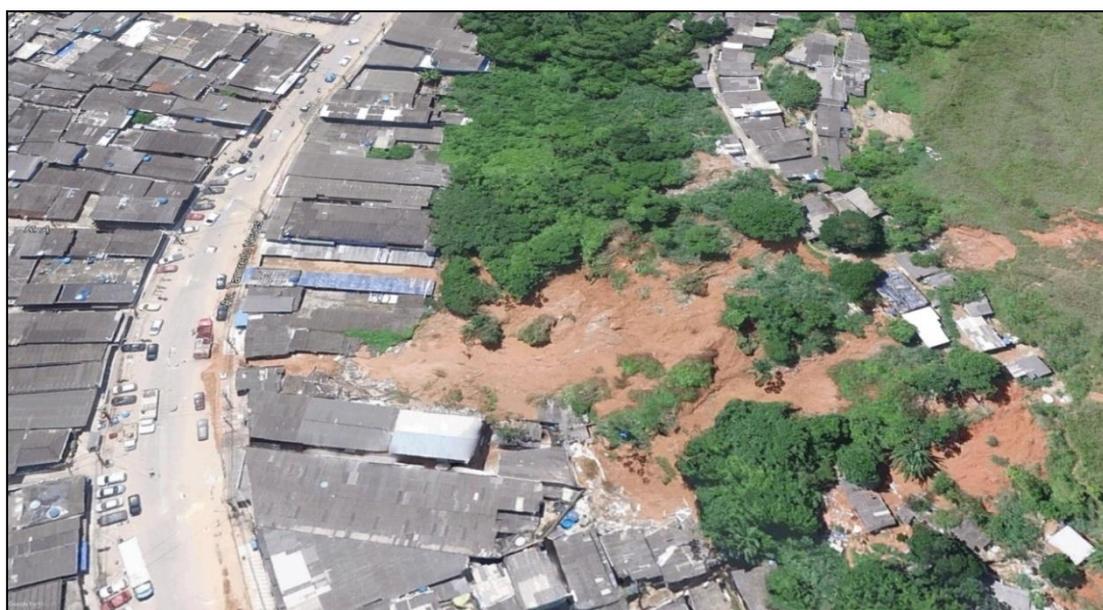
De acordo com o IPT (2016), a região do Morro do Engenho abarca um setor com aproximadamente 307 moradias de alvenaria e madeira em grau de Risco Alto (R3). Após as fortes chuvas, os materiais dos escorregamentos deflagrados, solo e rocha, atingiram as moradias ali presentes gerando um óbito (Figura 5). Nesta região, as moradias foram demolidas preventivamente após a realização das vistorias de campo. Ressalta-se que ocorreram escorregamentos de pequeno, médio, grande porte e um agravamento nos danos estruturais nas moradias localizadas nas encostas.

Na região do morro do engenho, aproximadamente 10 moradias foram destruídas pelos escorregamentos. A região apresenta uma alta suscetibilidade a escorregamentos, pelo fato da intervenção antrópica ser atuante, promovendo cortes nas encostas, lançamento de água e esgoto diretamente no talude, além do acúmulo de lixo e entulho nas encostas. A vulnerabilidade desta área é considerada alta, de acordo com a Defesa Civil municipal, devido ao baixo padrão construtivo das residências.

Figura 5. Vista aérea dos escorregamentos deflagrados em encostas antropizadas. Notar dimensão da cicatriz e raio de alcance do solo mobilizado (Imagens: voo drone CIMA/IPT).

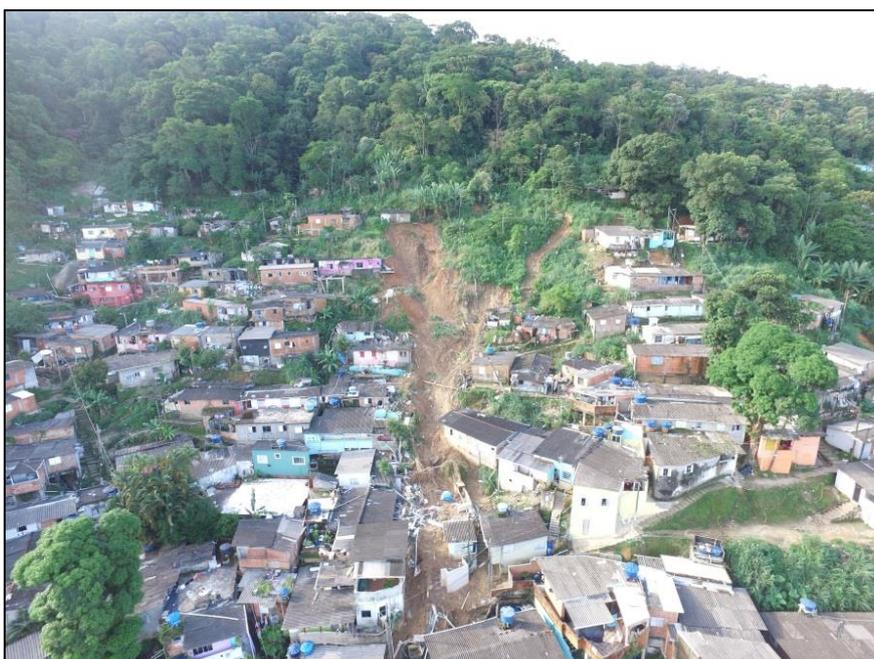
Na Vila Baiana (Figura 6), 15 casas foram destruídas pelo escorregamento de grande porte e as Ações de Resposta desenvolvidas ao longo dos dias subsequentes ao evento resultaram na interdição total de aproximadamente 49 moradias.

Figura 6. Escorregamento planar na região da Vila Baiana. Notar dimensões da cicatriz e raio de alcance do solo e aterros mobilizados. (Imagens: voo drone CIMA /IPT).

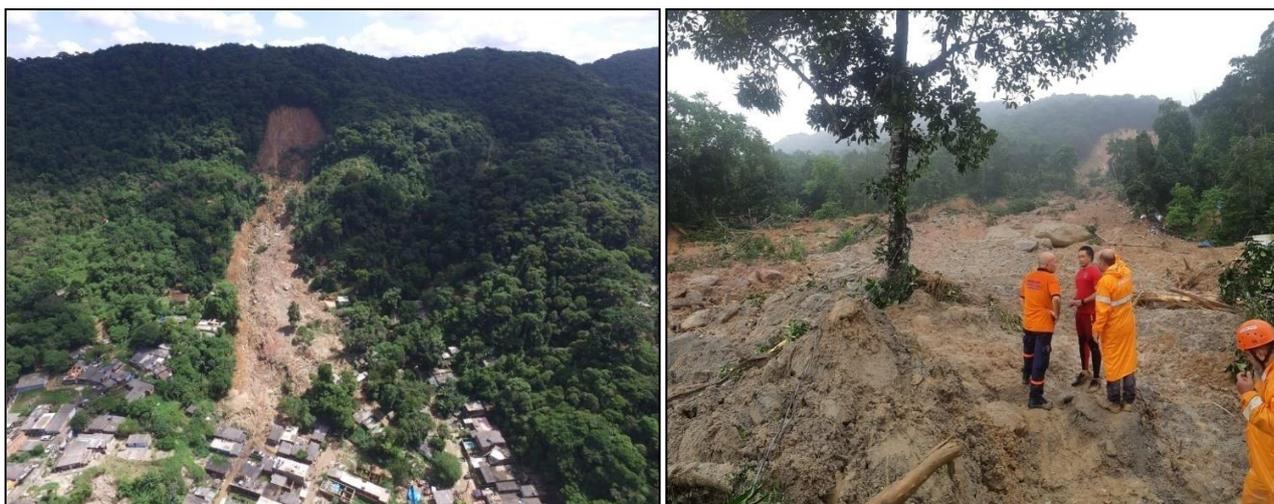
Nesta região verificou-se a ocorrência de um escorregamento de grande porte, onde o material mobilizado vitimou 23 pessoas e casas foram totalmente e parcialmente danificadas. A Figura 7 mostra a extensão do material percorrido e a magnitude do desastre, onde blocos de rocha sã e intemperizada, de tamanhos variáveis, atingiram grandes distâncias. Tal evento ocorreu fora do setor mapeado pelo IPT no Plano Municipal de Redução de Riscos. Desta forma, a ruptura está localizada mais precisamente a montante, em trecho de mata, sem registro de ocupações e mapeamentos pretéritos. O material mobilizado compreende solo, rocha, vegetação,

escombros de moradias e veículos. Predominavam no local, habitações em madeira de baixo padrão construtivo ao longo da encosta e moradias em alvenaria no sopé do talude.

Figura 7. Escorregamento de grande porte e ação emergencial de resposta. Notar local de origem do escorregamento e extenso raio de alcance de solo e blocos de rocha mobilizados (Imagens: voo drone CIMA /IPT).
