ações de resposta e recuperação no Morro do Macaco Molhado em Guarujá (SP)

Jozzefer Vincov de Abreu¹; Carlos Adolfo Silva Fernandez²; Walison Casadias da Costa³; Marcelo Fischer Gramani⁴

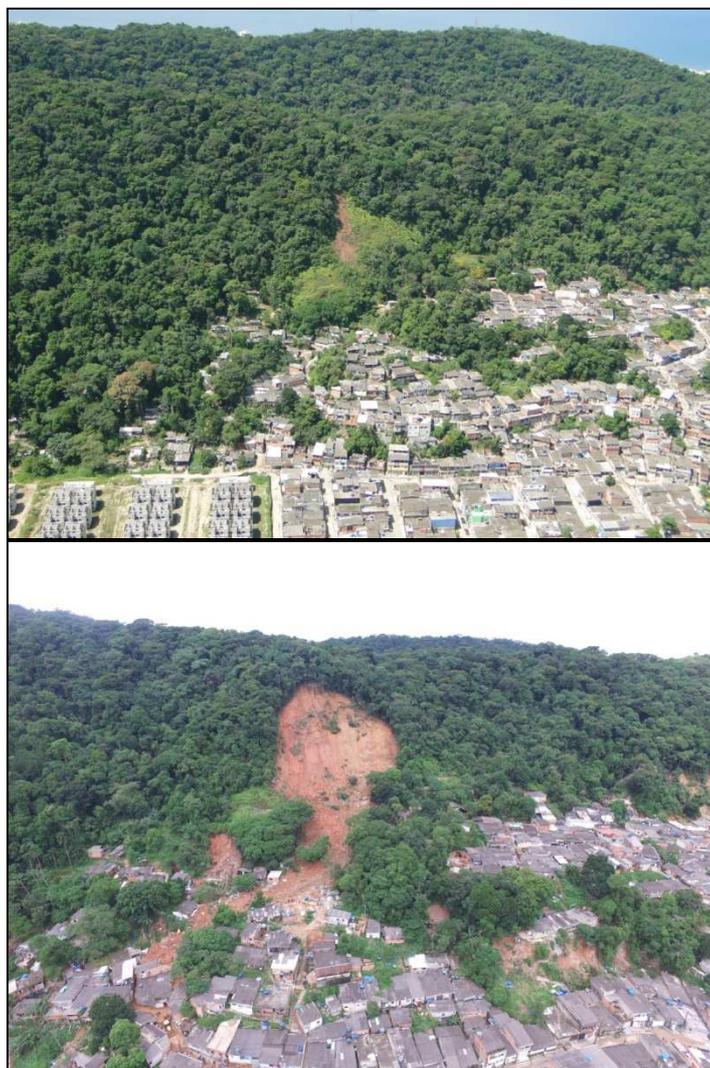
Cerca de 80% dos escorregamentos deflagrados no município em março de 2020 ocorreram especificamente nos locais mapeados pelo IPT ou ao entorno. É notável o aumento na configuração do risco nas diversas áreas de risco geológico em decorrência do acumulado pluviométrico expressivo. Somente no Morro do Macaco deflagraram-se 8 movimentos de massa variando entre escorregamentos de pequeno, médio e grande porte. Mas apenas 1 escorregamento de grande porte vitimou 8 pessoas. De acordo com a Secretaria de Meio Ambiente de Guarujá – Cemam, o volume de água precipitado sobre o município equivaleu a um total de 58 milhões de metros cúbicos, o que corresponde a dois reservatórios da Usina Hidrelétrica de Itaipu. O Morro do Macaco Molhado e o Morro da Barreira do João Guarda registraram um volume total de material mobilizado de 153 mil toneladas. As Figuras 2 e 3 ilustram, respectivamente, o perfil da encosta antes do evento e posteriormente ao escorregamento de grande porte deflagrado no Morro do Macaco Molhado e a delimitação das moradias atingidas.

Figura 2. Vista aérea do local em 2016 e vista do escorregamento de grande porte em 2020, respectivamente. (Fonte: Plano Municipal de Redução de Riscos - IPT, 2016).

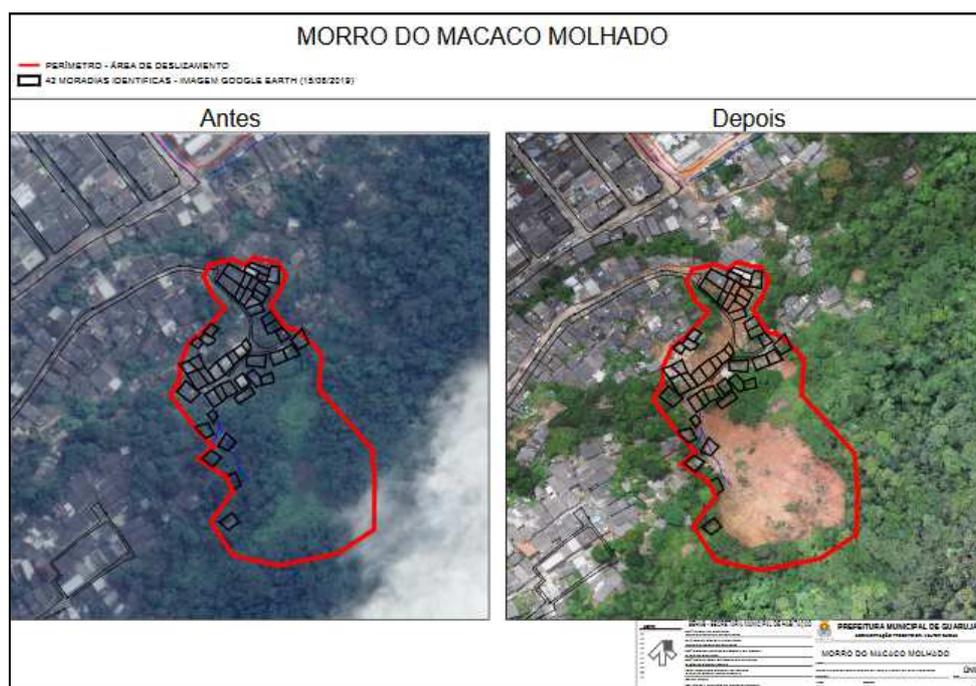
Figura 3. Vista aérea do local sinistrado em 2016 (esquerda) e após o desastre (direita), com as moradias atingidas assinaladas. (Fonte: Secretaria Municipal de Habitação - PMG, 2020).

Somente na região do Morro do Macaco (Jardim Bela Vista) a Defesa Civil realizou 280 vistorias. O movimento gravitacional de massa mobilizou toneladas de sedimentos, atingindo e destruindo 57 moradias. Foram realizadas demolições preventivas de 150 moradias devido ao risco iminente de novos escorregamentos e ausência de segurança, e ao longo das vistorias foram interditadas 13 moradias. Ademais, o movimento de massa deflagrado vitimou 8 pessoas, registrou-se também um escorregamento planar de médio porte em outra encosta que vitimou 1 pessoa, totalizando 9 vítimas nesta área.

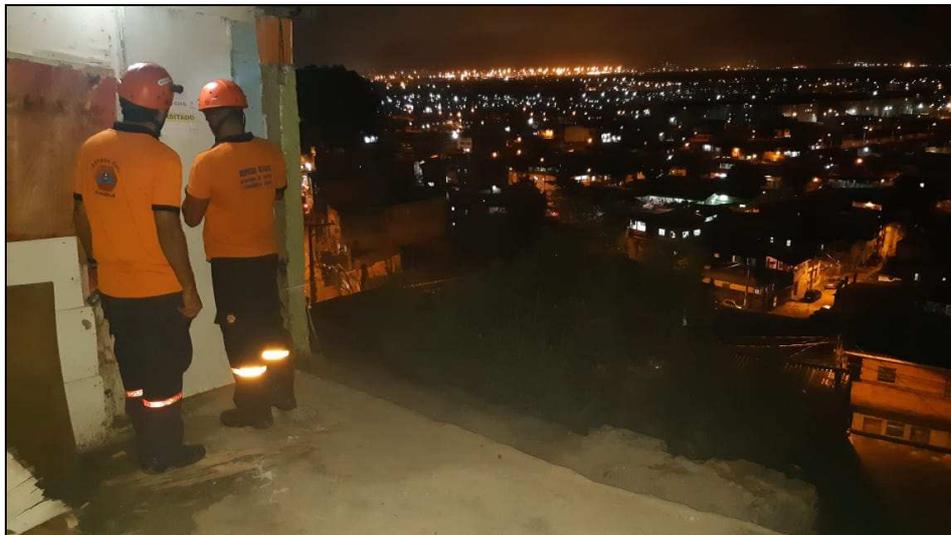
Figura 4. Ações de interdição preventiva no Morro do Macaco Molhado no dia 03/03/2020.

As demolições preventivas das moradias localizadas na região dos escorregamentos e ou em sua adjacência ocorrem seguindo critérios técnicos, como a vulnerabilidade da moradia e do terreno, suscetibilidade de novos escorregamentos nas adjacências e um aumento na configuração do risco como supracitado. A Defesa Civil realiza um cadastro do morador e, na sequência, elabora uma certidão e envia para a Secretaria Municipal de Habitação - Sehab. As demolições foram acompanhadas pela Defesa Civil municipal e planejadas de comum acordo com os moradores locais, onde foram notificados e orientados quanto ao risco e a possível data da ação de remoção da moradia, não gerando assim, uma ação com desabrigados. A Tabela 1 apresenta as informações do local.

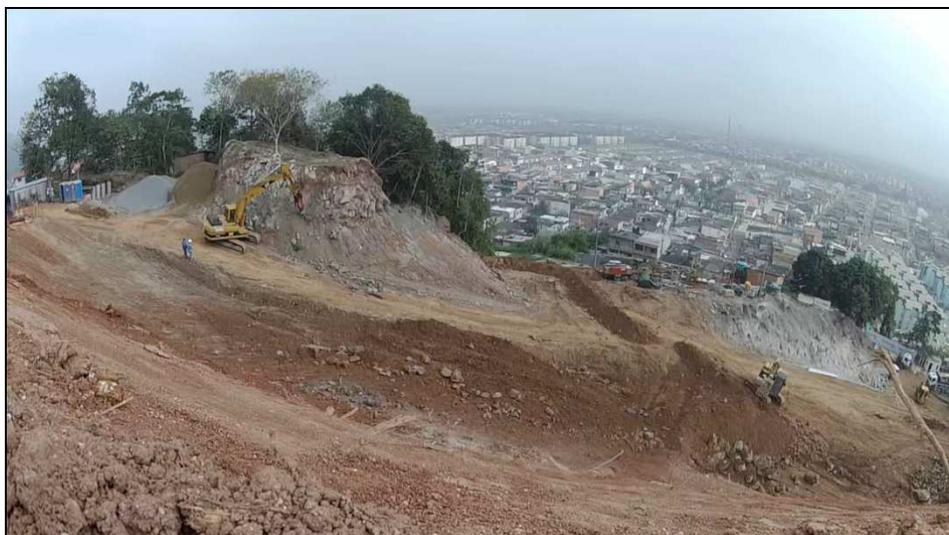
Figura 5. Desmonte do maciço rochoso intensamente alterado e fraturado em 28/08/2020.

Seguindo as orientações do projeto, foram iniciadas as etapas de intervenções na encosta, que incluíram os serviços de: execução das ações de limpeza e remoção de material escorregado, execução do controle e ordenamento das águas pluviais, alteração da geometria da encosta, abatimento dos trechos com alto grau de instabilidade, devido a presença de rochas intensamente alteradas e fraturadas, desmonte de blocos de rocha imersos ao longo da encosta (Figuras 5 e 6) e desmonte de rochas e continuidade da separação e remoção dos materiais mobilizados. O volume de todas essas movimentações, considerando os diferentes materiais, após o processo de movimentação, atingiu aproximadamente a marca de 68.000 metros cúbicos de material.

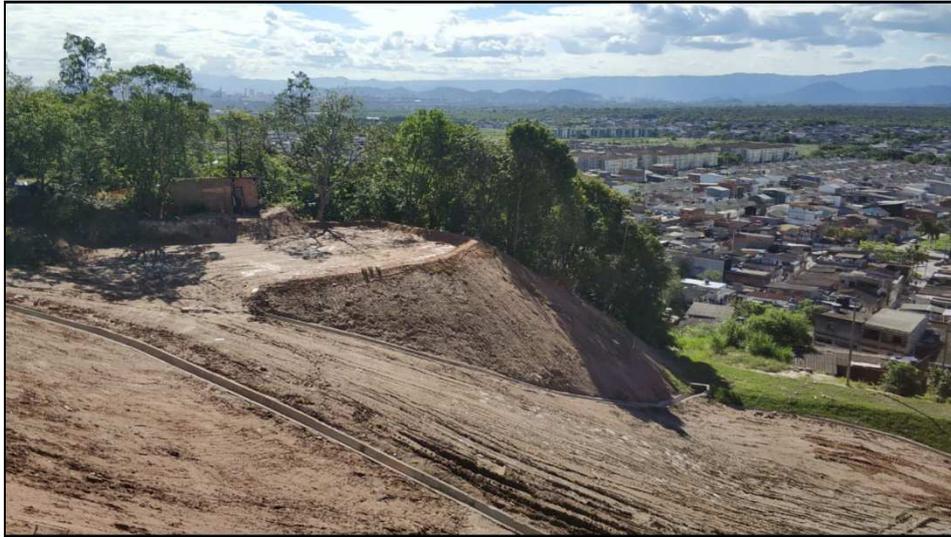
Figura 6. Maciço Rochoso Estabilizado em 25/09/2020.

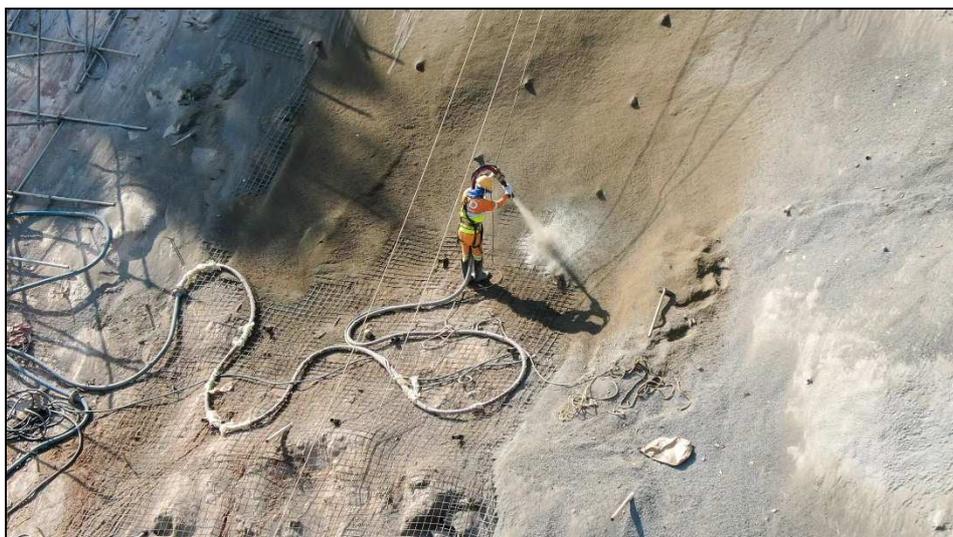
Figura 8. Execução de Concreto Projetado em 04/09/2020.

Para a proteção superficial das áreas com alta declividade, foi utilizado concreto projetado, o qual foi aplicado sobre a tela de aço eletro soldada (Figura 8). A escolha desta solução pode ser justificada pelas características do concreto projetado via seca, que é altamente recomendado para uso em obras emergenciais, em virtude da sua facilidade de adesão à superfície, ao seu alto grau de compactação devido à projeção em alta velocidade e por tornar-se extremamente resistente em um curto período de tempo, por conta do baixo fator água/cimento.

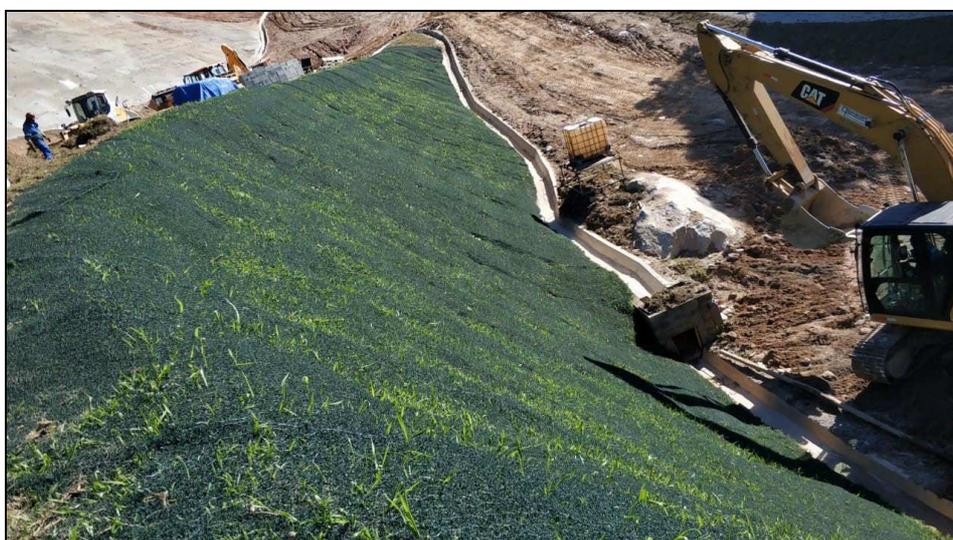
Figura 9. Solo Grampeado Verde em execução em 15/09/2020.

Nas áreas adjacentes, foi adotado o método de solo grampeado verde (Figura 9), que consiste basicamente nos mesmos elementos do solo grampeado supracitado, porém com a mudança da camada de proteção superficial de concreto, para vegetação rasteira, sendo gramíneas, leguminosas entre outras. O método foi de hidrossemeadura, que consiste na aplicação por meio de bombeamento de um *mix* de sementes contendo adubação, minerais e *mulch* o qual propicia a fixação, proteção das sementes e mantém a umidade. Além dos chumbadores, faz parte do revestimento do solo grampeado verde, a instalação de um reforço com um geocomposto formado por uma malha hexagonal de aço revestida e uma geomanta flexível tridimensional, que combate o deslocamento de material na face do talude, garantindo a fixação e a proteção das sementes lançadas por meio de hidrossemeadura na face do talude, contra pássaros e carreamento causado por fortes chuvas.

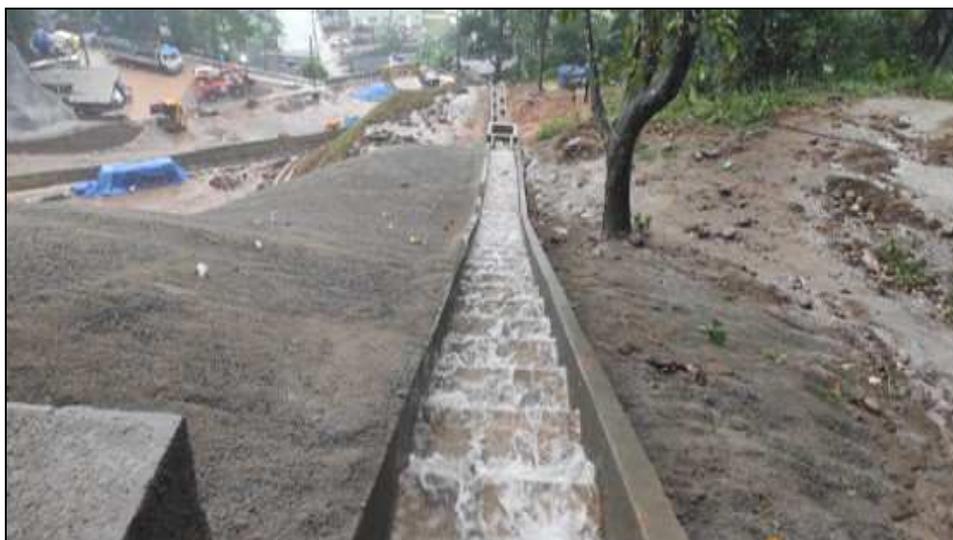
Figura 10. Escada hidráulica em funcionamento em 30/10/2020.

Em relação ao sistema de drenagem, foram realizados aproximadamente 1.203 metros lineares de sistemas de captação, condução e de dissipadores de energia, além da execução de Dreno Sub-Horizontal Profundo e Barbacãs na face dos taludes impermeabilizados, a fim de aliviar os empuxos causados pela retenção de água no maciço. Todo este sistema atende uma área de contribuição aproximada de 21.861m^2 , que são captados e guiados via canaletas trapezoidais até as caixas de transição, onde seguem para os dispositivos dissipadores de energia (Figuras 10 e 11), desembocando no sistema de drenagem da rede pública, que foi otimizado para o perfeito funcionamento em condições extremas de chuva.

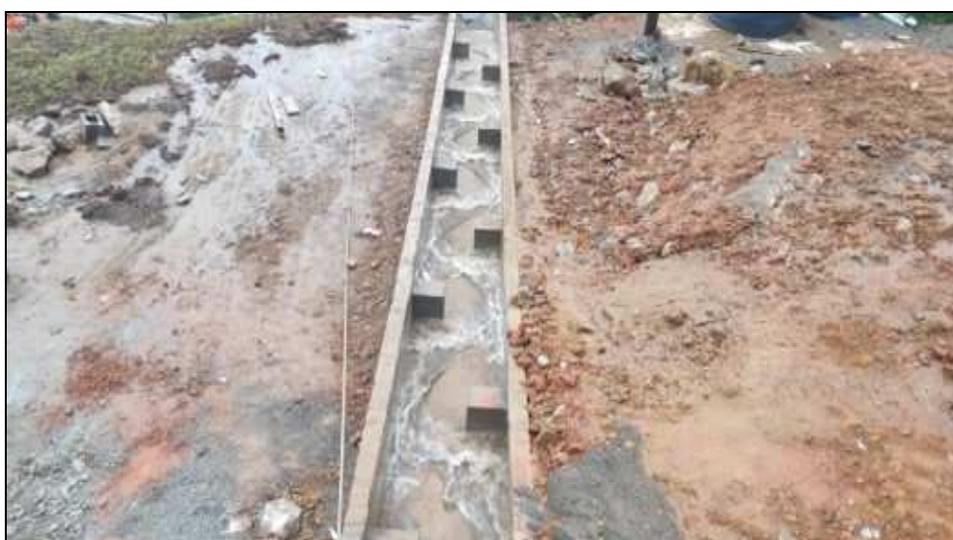
Figura 11. Dissipadores de energia em funcionamento em 30/10/2020.

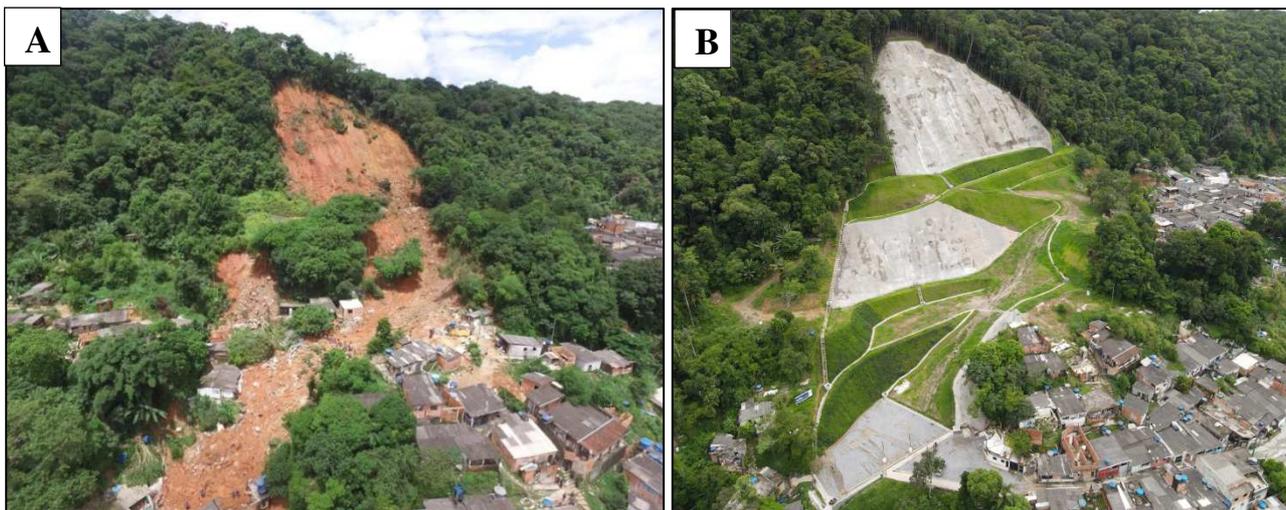
Na Figura 12, é possível observar a vista geral do escorregamento antes das intervenções (A), e um panorama das intervenções já concluídas (B).

Figura 12. Vista geral da encosta no Morro do Macaco Molhado. A: Escorregamento de grande porte. B: Obras de contenções e estabilizações finalizadas. (Imagens: voo drone CIMA/IPT).
