**ANÁLISE DE ESTABILIDADE DE TALUDES ROCHOSOS NO
CONDOMÍNIO VALE DO SERENO, NOVA LIMA, MG**

Ana Catharina Oliveira Mol Dutra¹; Maria Giovana Parizzi²

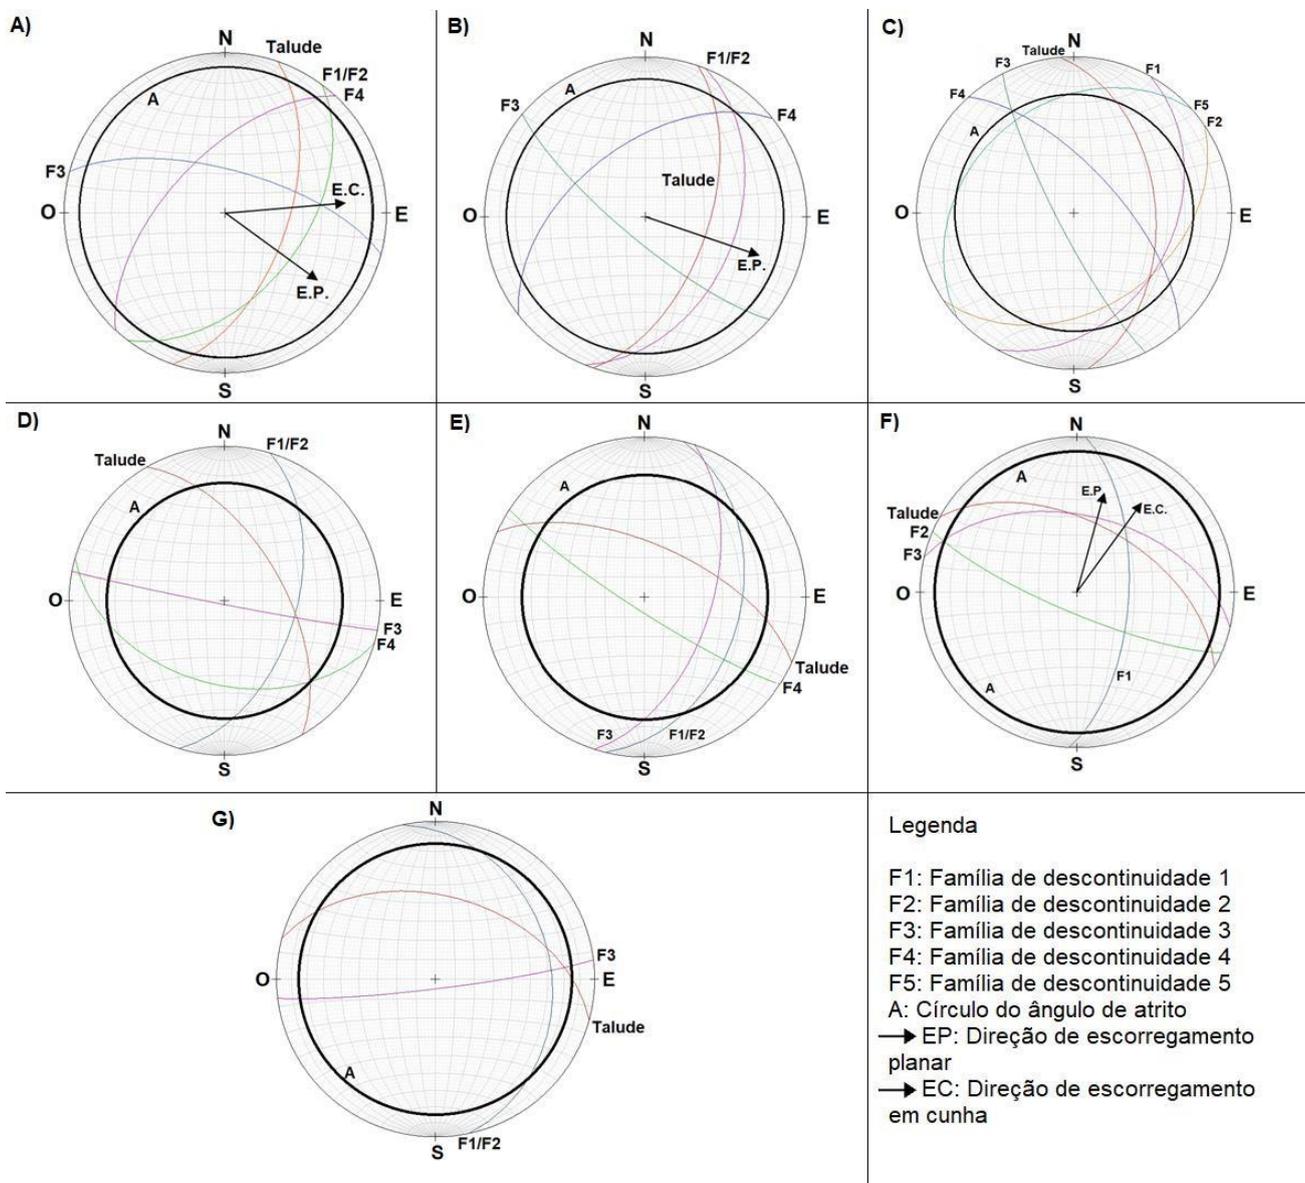
Com as medidas médias obtidas em campo para a atitude dos taludes e das descontinuidades, juntamente com o ângulo de atrito obtido pelo critério de Barton-Bandis (1990), montou-se estereogramas (Figura 2) para visualização geométrica dos planos e a relação espacial entre eles, sendo possível determinar através da análise cinemática a ocorrência e o tipo de deslizamento. Através da análise cinemática determinou-se taludes estáveis, cuja orientação das descontinuidades não implica em risco de deslizamento e taludes potencialmente instáveis, ou seja, que a atitude das descontinuidades favorece a ocorrência de ruptura.

Figura 2. Estereogramas de análise cinemática dos maciços rochosos. A) Referente ao Ponto 1. B) Referente ao Ponto 2. C) Referente ao Ponto 3. D) Referente ao Ponto 4. E) Referente ao Ponto 5. F) Referente ao Ponto 6.1. G) Referente ao Ponto 6.2.

Nesta etapa, os pontos 1, 2 e 6.1 foram considerados potencialmente instáveis, enquanto os demais, 3, 4, 5 e 6.2, foram considerados estáveis.

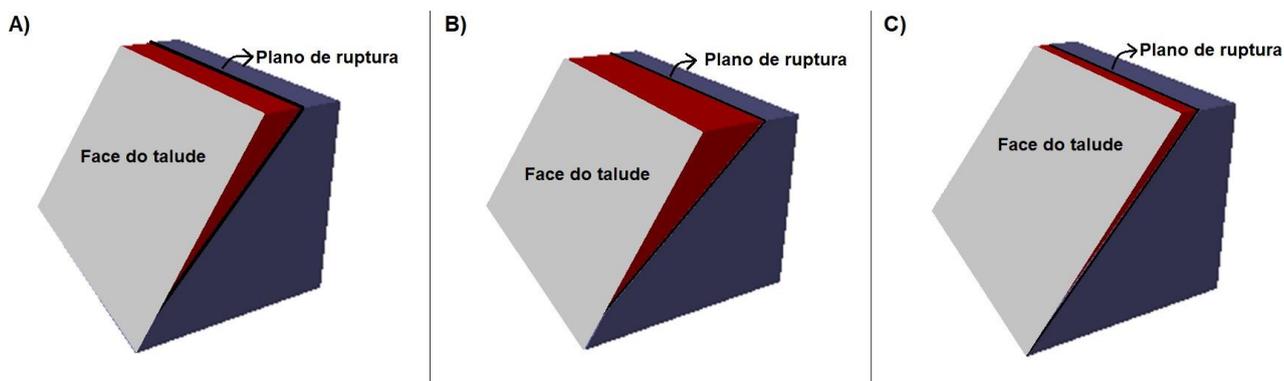
Para o ponto 1, constituído por maciço de filito, as famílias de descontinuidades F1/F2 são paralelas ao plano de corte do talude, e atendem as condições geométrica favoráveis à ocorrência de ruptura planar (Figura 3A). A linha de intersecção formada entre as descontinuidades F1/F2 com F3 favorece a ruptura em cunha (Figura 4A).

Para o ponto 2, a condição geométrica das descontinuidades e do plano do talude favorecem a ruptura planar ao longo de F1/F2 (Figura 3B)

Para o ponto 6.1 é possível a ruptura em cunha formada pela intersecção das famílias F3 e F1 e uma ruptura planar de blocos pouco espessos ao longo da família F3, pois este plano apresenta ângulo de mergulho bem próximo do ângulo de mergulho da face do talude (Figura 3C). Também é possível escorregamento em cunha por meio da intersecção das descontinuidades F3/F1 (Figura 4B).

Figura 3. Modelos esquemáticos de escorregamento planar para os pontos. A) Referente ao Ponto 1. B) Referente ao Ponto 2. C) Referente ao Ponto 6.1.

O ponto 1 é instável ao escorregamento planar quando a saturação em água ultrapassa os 52%, no entanto o escorregamento em cunha só ocorre quando o maciço está 100% saturado. No ponto 2 o maciço é estável quanto ao escorregamento planar até 70% de saturação em água. Já o ponto 6.1 o escorregamento planar é provável quando a saturação em água supera os 35% e o escorregamento em cunha ocorre quando a saturação em água é maior que 80%.

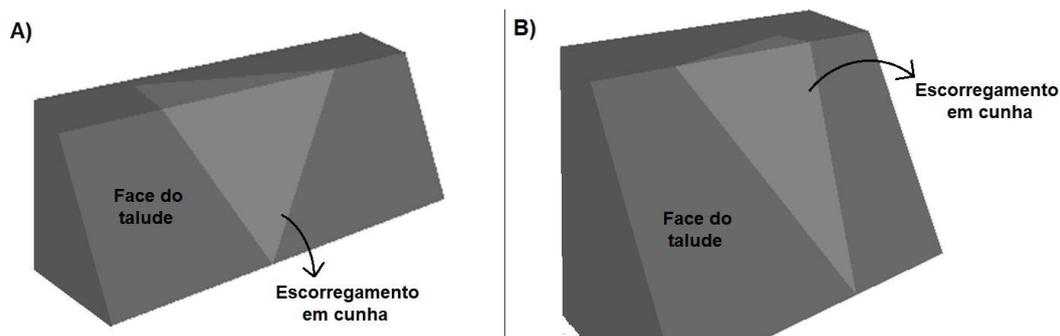
Figura 4. Modelo esquemático de escorregamento planar para os pontos. A) Referente ao Ponto 1. B) Referente ao Ponto 6.1.

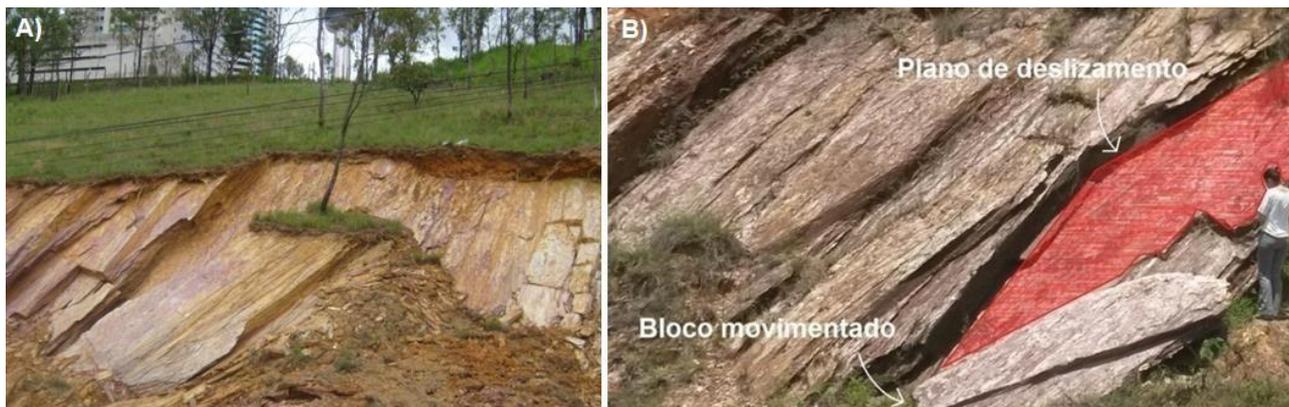
Em campo, observou-se a existência de deslizamentos planares no ponto 1 e 2 (Figura 5), corroborando com a análise realizada. No entanto, não se nota a mesma ruptura no ponto 6.1, que também foi classificado no trabalho como instável. Ademais, escorregamentos em cunha não

foram encontrados em nenhum ponto durante o trabalho de campo, ainda que tenham sido apontados nas análises.

Figura 5. Escorregamentos planares encontrados de fato nos pontos. A) Talude do ponto 1 (Foto de Maria Giovana Parizzi). Altura do talude: 6m. B) Talude do ponto 2. Altura do talude: 6m.

Nota-se que as características das rochas e a geometria das descontinuidades são fundamentais para a estabilidade de um maciço rochoso e que a maioria dos cortes de talude das ruas do condomínio região do Vale do Sereno são seguros, independente na quantidade de fraturas que o maciço apresenta. A exceção ocorre nos taludes localizados nos pontos 1, 2 em que rupturas do tipo planar já ocorrem e foram visualizadas em campo.
