**ESTUDO SOBRE A RUPTURA OCORRIDA NO TALUDE EM ROCHA DO  
KM 13,3 DA ES-177 (SERRA DA ALIANÇA, ES)**

Marcos Eduardo Hartwig<sup>1</sup>; Vinicius Scherrer Pinheiro<sup>2</sup>

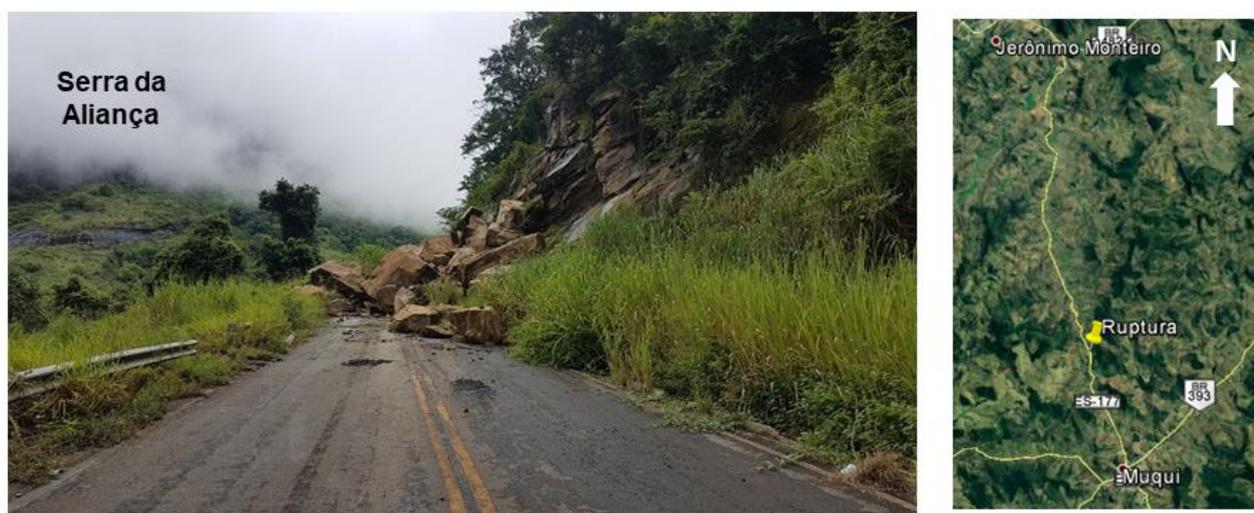
Figura 1 – À direita, localização da ruptura (imagem do GoogleEarth) ocorrida no km 13,3 da rodovia vicinal ES-177 (visada para Muqui). À esquerda, situação de campo em março de 2021.

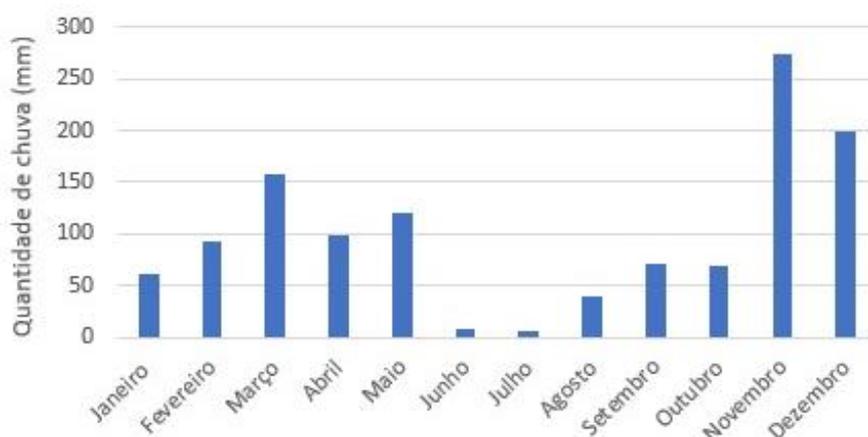
O gráfico da Figura 2 retrata a precipitação mensal para o ano de 2019 para a estação pluviométrica Fazenda Monte Alegre, que dista a aproximadamente 6 km a SSW da área de estudo. Conforme pode-se observar, os meses de novembro e dezembro foram, disparadamente, os mais chuvosos na região.

Figura 2 – Pluviometria mensal acumulada para o ano de 2019 para a estação pluviométrica Fazenda Monte Alegre. Fonte: ANA – Agência Nacional das Águas.

Com relação à precipitação, constatou-se que nas semanas que antecederam a ruptura foram registradas precipitações significativas (os meses de novembro e dezembro registraram as maiores precipitações acumuladas no ano de 2019, atingindo valores de cerca de 475 mm (Figura 2), o que nos permite concluir, que esta deve ter sido a principal causa da ruptura ocorrida no talude do km 13,3 da ES-177.

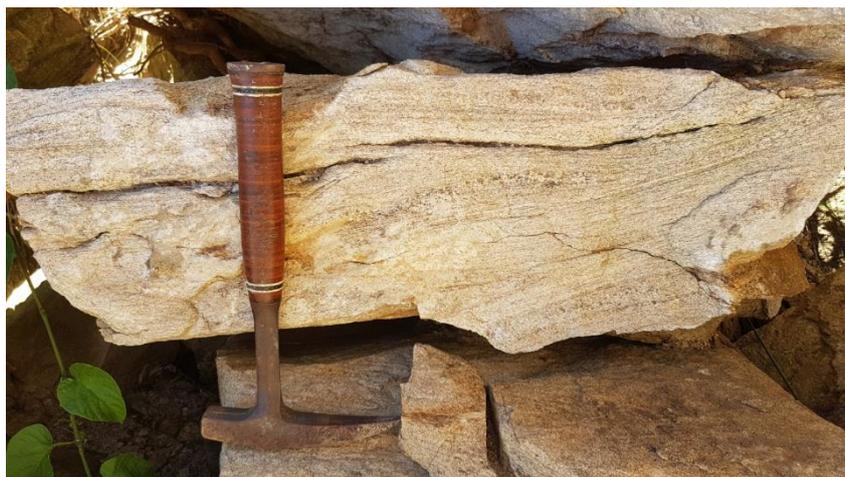
Figura 3 – Aspecto dos paragneisses cisalhados, dobrados e moderadamente alterados encontrados na área de estudo. Notar na porção superior do bloco, planos de foliação abertos. Na porção inferior da foto, observa-se um fragmento deslocado, cuja superfície exposta da foliação mostra-se ondulada e lisa e moderadamente alterada.

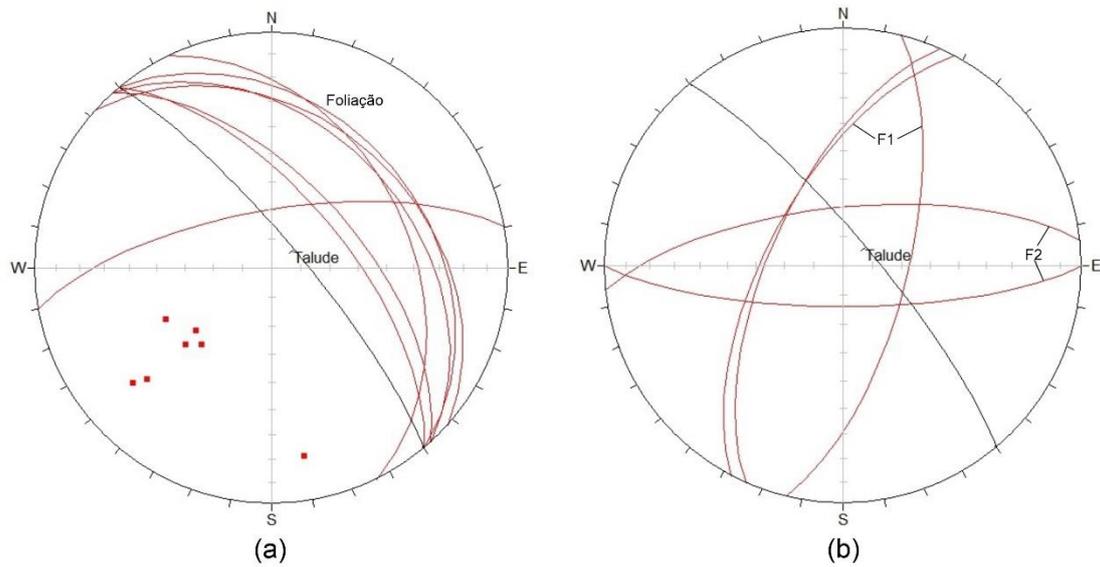
A foliação gnáissica mostra-se ondulada, sendo a principal feição estrutural do corte (Figura 4). A foliação apresenta orientação NNW a NW com caimentos moderados para NE. Em um afloramento próximo ao local da ruptura, observou-se planos de foliação empinados de orientação ENE com caimentos para NNW. Isso sugere a presença de dobras locais ou de falhas dúcteis.

Figura 4 – Estereogramas Schmidt-Lambert (hemisfério inferior | igual área): (a) planos e pólos da foliação e (b) planos de fraturas. O talude está indicado pela linha preta.

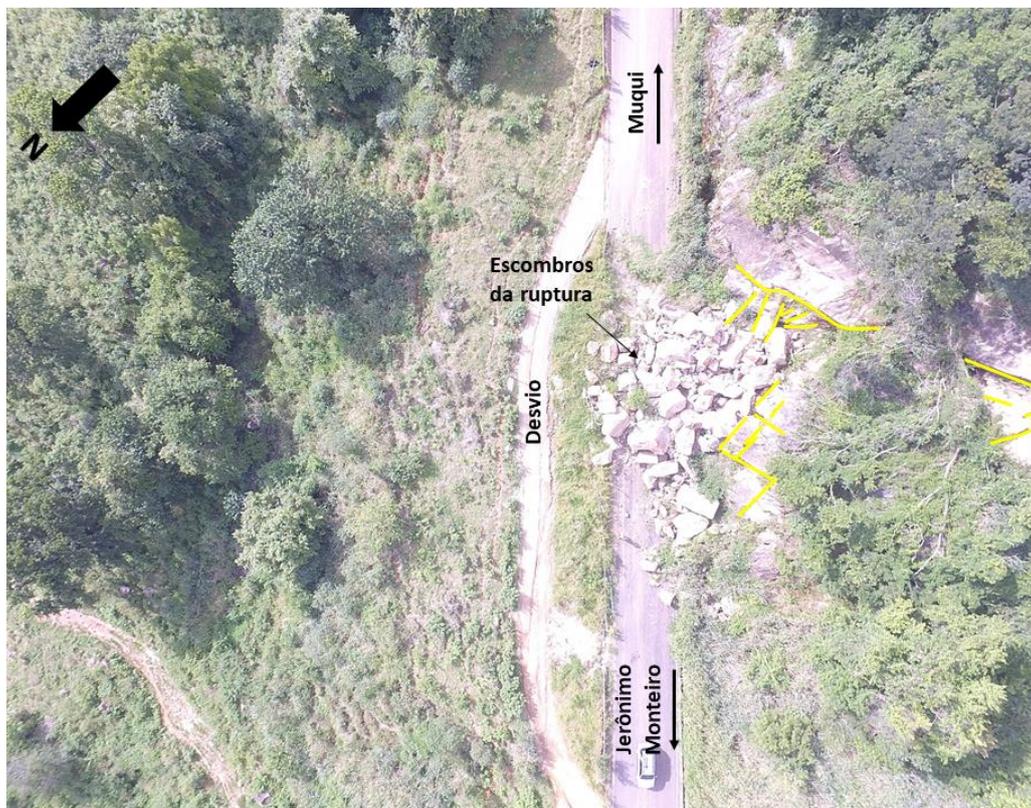
de mergulho e mostram caimentos ora para um ora para outro quadrante. Possuem persistência de vários metros e podem ser identificadas facilmente a partir das imagens de drone (Figuras 5 e 6). Conforme estas figuras, observa-se que a interseção das famílias de fraturas com a face do talude desenha em planta um triângulo, que delimita a área de distribuição dos escombros.

Figura 5 – Interpretação estrutural de foto aérea vertical obtida por VANT. Linhas em amarelo correspondem aos traços das discontinuidades principais. Maciço rochoso constituído por gnaisse. A hipsometria aumenta para sudoeste.

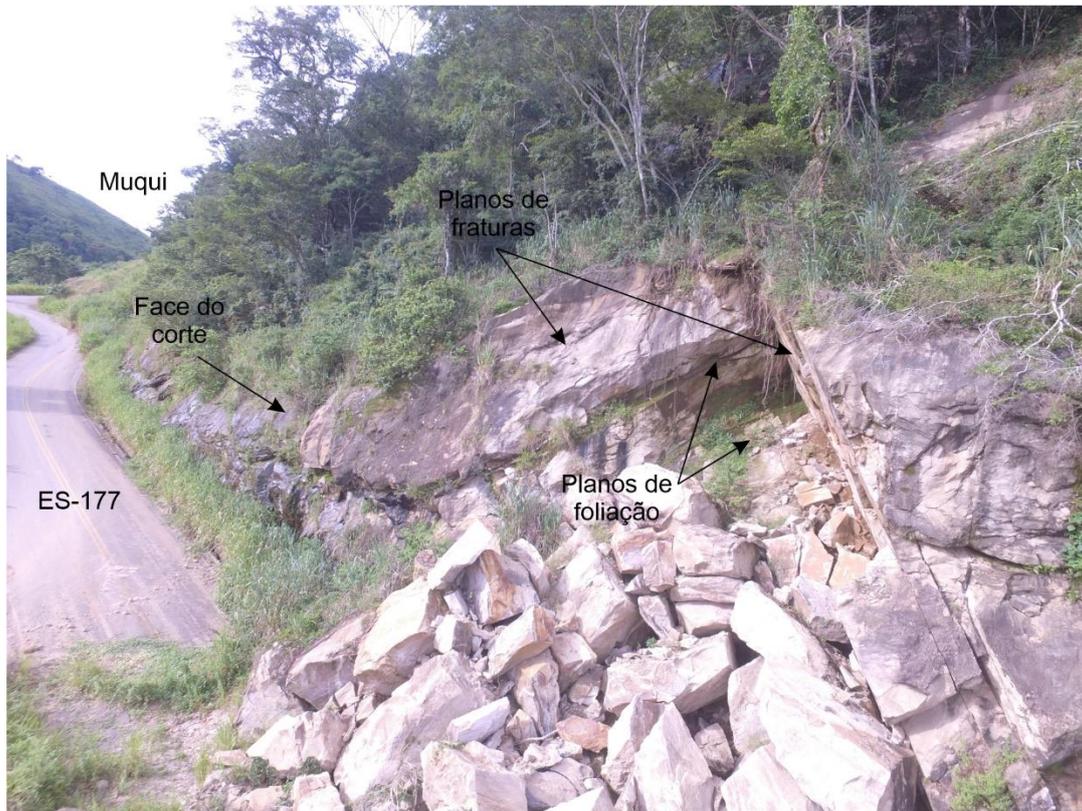
Figura 6 – Vista aérea oblíqua do corte obtida por VANT. Notar os planos de descontinuidades controladores da ruptura e a presença de umidade nos planos de foliação. Observar a grande persistência destas estruturas (vários metros).

Considerando apenas a Figura 7, os três modos de ruptura são possíveis para o talude estudado. Contudo, conforme visto em campo (Figura 6) existe uma interseção de planos de fratura que mergulha para dentro do maciço com alto mergulho, limitados na base por uma família de estruturas (foliação) que mergulha para fora do talude, e com ângulo de mergulho maior que o ângulo de atrito. Essas características definem o modo de ruptura por tombamento direto, no qual ocorre tombamento de blocos associado a cisalhamento de planos basais (Figura 7c).

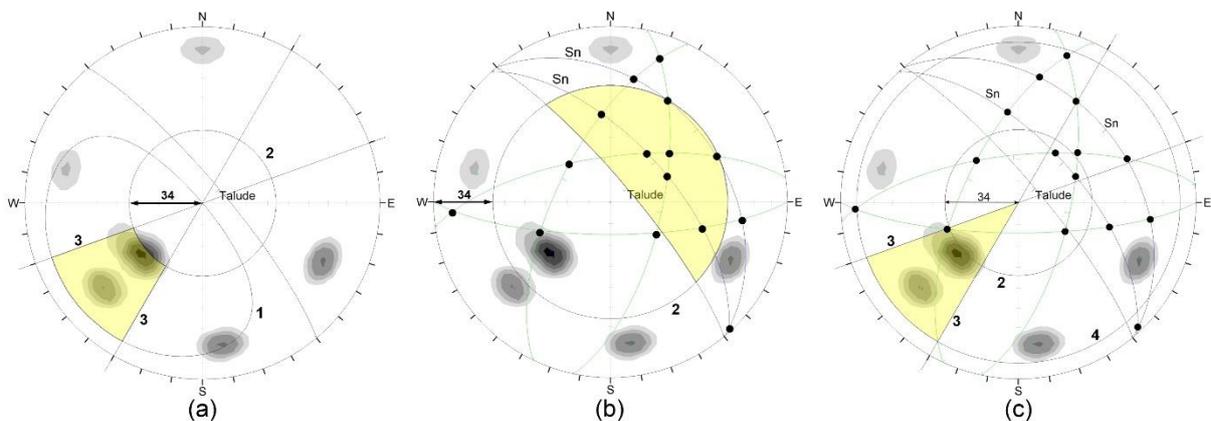
Apesar das numerosas interseções de planos estruturais na meia lua que define rupturas em cunha (Figura 7b), não foi observado este modo de ruptura no local.

Figura 7 – Análise estereográfica para ruptura planar (a), ruptura em cunha (b) e tombamento direto (c). Legenda: 1 – envelope dos planos que afloram na face e possuem mergulho inferior ao do talude e 2 – cone de atrito, 3 – restrições laterais (20°), 4 – 90° - ângulo de mergulho do talude (10°) e Sn – foliação. O talude

possui atitude média de 050/80 (*dip direction/dip*). A região crítica corresponde as áreas hachuradas em amarelo.

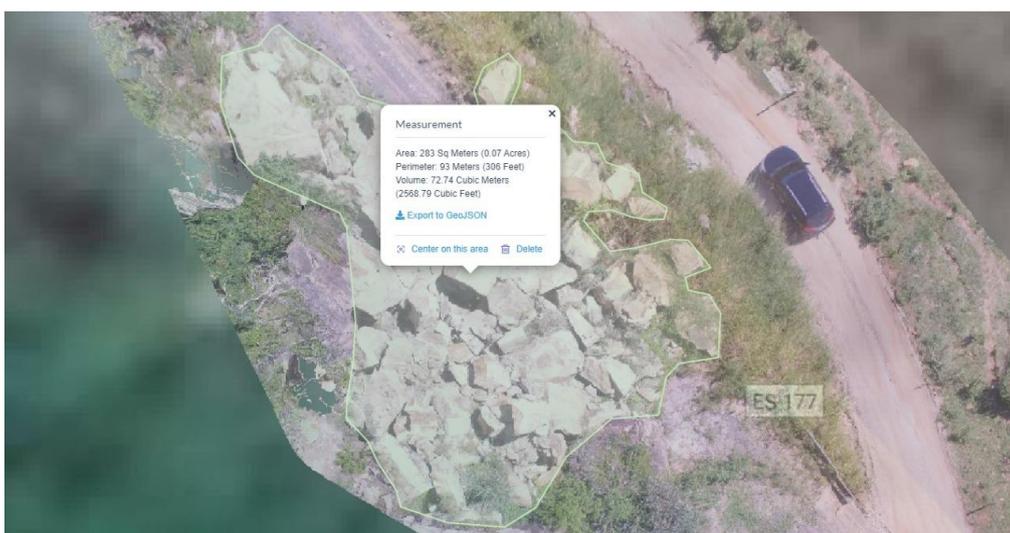
Conforme a Figura 8, o volume de escombros estimado foi de 72,74 m<sup>3</sup> e a área ocupada por estes foi de aproximadamente 283 m<sup>2</sup>. Conforme a figura, os blocos exibem tamanhos muito variados.

A diferença nos valores (~32 m<sup>3</sup>) pode ser devida a geometria da superfície que passa na base dos escombros e que foi considerada pelo algoritmo para o cálculo do volume.

Figura 8 – Volume e área de escombros estimados a partir do ortofotomosaico e do modelo digital de superfície. Ao fundo, imagem do GoogleEarth de mais baixa resolução espacial.

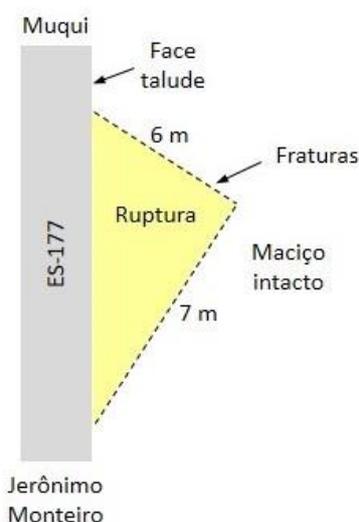
Com base nas figuras 5 e 6 e em observações de campo, verifica-se que a interseção das duas famílias de fraturas com a face do talude gera aproximadamente um triângulo retângulo com área da ordem de 21 m<sup>2</sup> (Figura 9). Assumindo-se que a espessura média entre a superfície original do terreno e o plano de ruptura (foliação) seja da ordem de 5 m, isso resultaria em um prisma de rocha com volume de aproximadamente 105 m<sup>3</sup>.

Figura 9 – Figura geométrica considerada para a estimativa do volume de escombros com base em observações de campo. Vista em planta.
