## ANÁLISE CINEMÁTICA E DINÂMICA DE TALUDES ROCHOSOS DA RODOVIA LÍVIO TAGLIASSACHI, SÃO ROQUE-ARAÇARIGUAMA (SP)

Danilo Lomonaco Vettorello <sup>1</sup>; Rômulo Damião Nascimento Behmer <sup>2</sup>; Natalia Sodré Veiga Behmer <sup>3</sup>

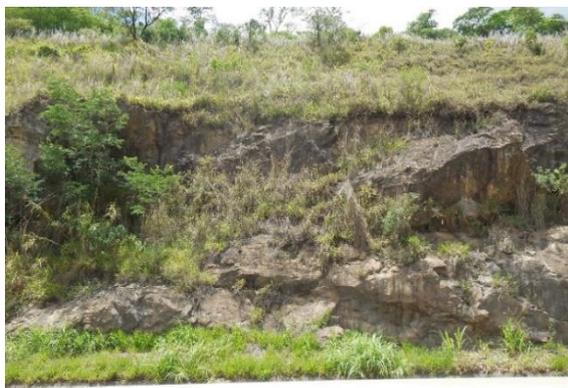
Figura 1 – Vista do talude rochoso 1 (T1).

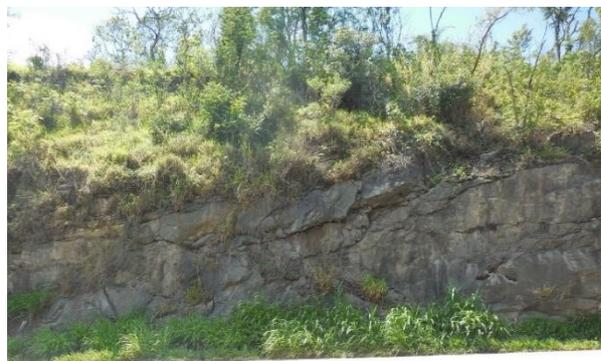
Figura 2 – Vista do talude rochoso 2 (T2).

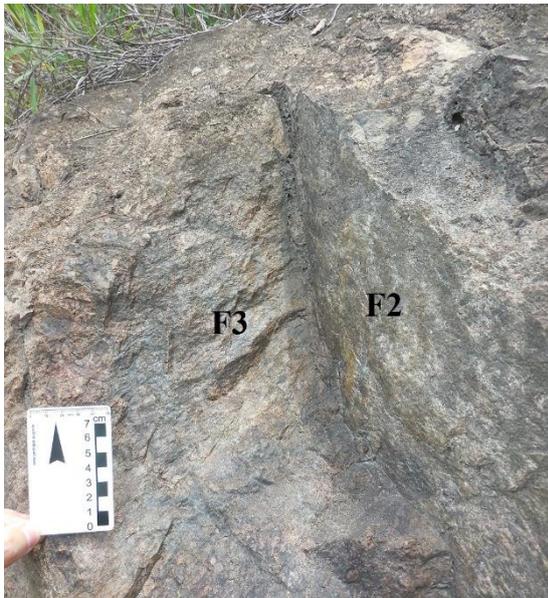
Figura 8 – Interseção F3 e F2 no T1.

- No caso da interseção entre as famílias F2 e F3 (Figura 8) identificadas em T1, não há estabilidade possível para a cunha formada, mesmo para os parâmetros mais favoráveis possíveis (i.e., JRC = 6, JCS = 250 MPa,  $\phi = 37^\circ$  e sem água nas fraturas);

Como sugestão para prevenção de acidentes, a identificação de cunhas em estado de ruptura iminente deve ser realizada e, como consequência, boas práticas de engenharia devem ser adotadas, sejam estas no caminho de conter os rompimentos (e.g., utilização de telas metálicas ou estruturas de contenção mais robustas) ou evitar que, caso ocorra o rompimento, que ele não afete a via (e.g., deixando uma faixa de segurança, corretamente dimensionada, entre o talude e a via).

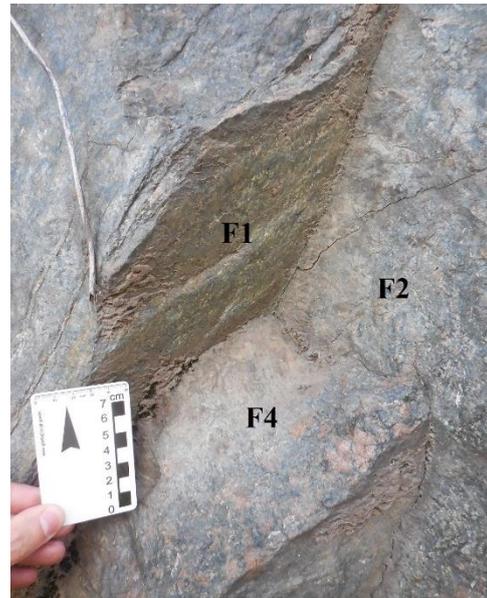
Figura 9 – Interseção F1, F2 e F4 no T2.

- No caso da interseção entre as famílias F3 e F4 identificadas em T2 (Figuras 9 e 10), considerando uma trinca de tração delimitada por F1, a cunha formada tende a ser estável quando  $\phi = 37^\circ$  mesmo para os parâmetros mais desfavoráveis analisados (i.e., JRC = 2, JCS = 50 MPa e 100% das descontinuidades preenchidas por água), no entanto, quando considerado  $\phi = 21^\circ$ , a cunha formada tende a estar em estado de ruptura iminente com o aumento da água nas fraturas para valores em torno de 75%.

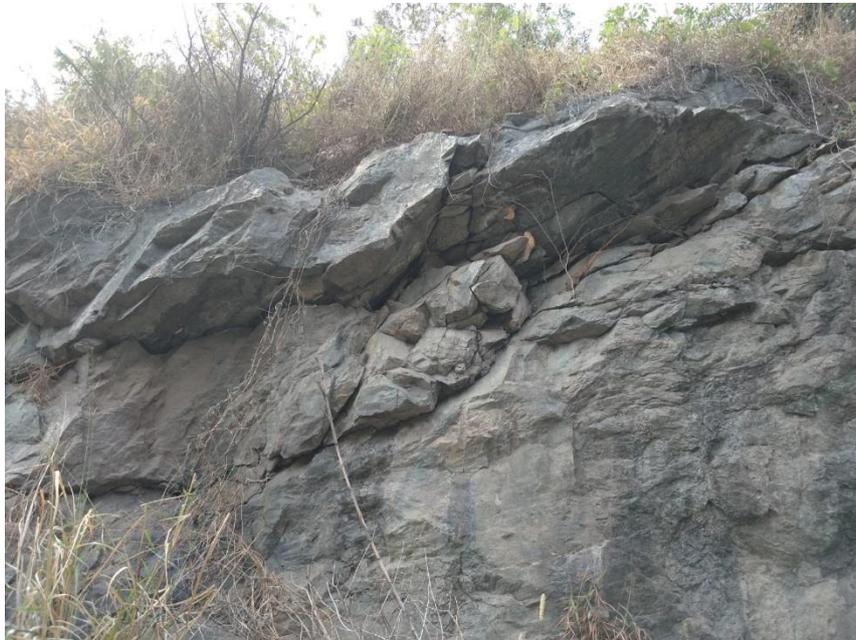
Figura 10 – Cunha entre os planos formados pela interseção de F2 e F4 no T2.

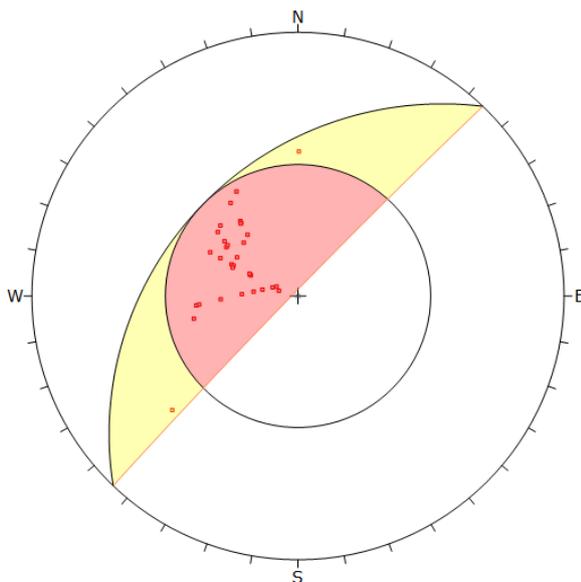
A partir da análise da Tabela 1, verifica-se que o rompimento tipo cunha (ver Figuras 11 e 12) é o com maior probabilidade de ocorrência considerando os elementos analisados. De fato, tal natureza de rompimento foi observada durante atividade de campo (ver Figuras 8, 9 e 10) havendo relação com a interseção entre as famílias de descontinuidades como um todo. Seguidamente, há o tombamento flexural, associado aos planos gerados pela F1. Em campo, observou-se porções dos taludes com face em F1, o que sugere que tal tipo de rompimento possa já ter ocorrido. De forma menos significativa, ainda há a possibilidade de ocorrência de tombamentos diretos e rompimentos planares, este último associados à F4. A diminuição de  $\phi$  em T1 (caso do preenchimento com material argiloso), não impactou de forma significativa os resultados.

Figura 11 – Análise cinemática para T1 ( $\phi = 37^\circ$ ). Rompimento tipo cunha. Análise por lineamento de interseções. Probabilidade = 36,3%.

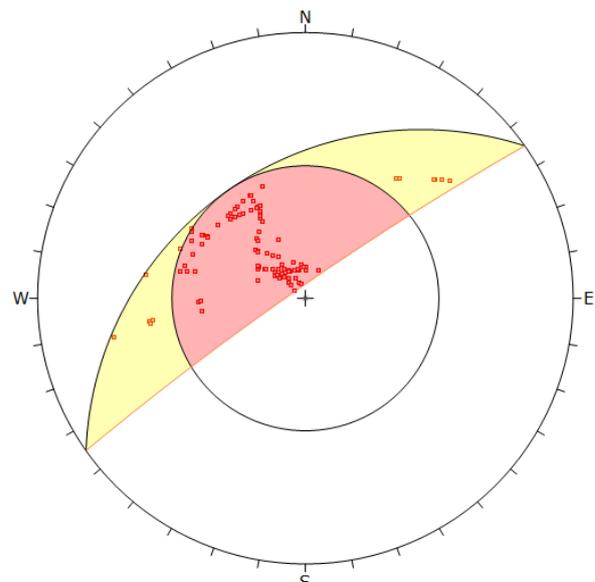
Figura 12 – Análise cinemática para T2 ( $\phi = 37^\circ$ ). Rompimento tipo cunha. Análise por lineamento de interseções. Probabilidade = 30,2%.
