ANÁLISE DE ESTABILIDADE POR TOMBAMENTO EM TALUDES DE QUARTZITO FRIÁVEL COM NÚCLEOS ROCHOSO MAIS COMPETENTES

Arthur SILVA¹; Daniel GRADIM²; Andreatta GOMES³

O presente trabalho foi desenvolvido ao longo das atividades de descaracterização de uma barragem de mineração. À medida que as obras de descaracterização avançaram, os taludes remanescentes não apresentaram uma geometria regular, principalmente na margem esquerda do antigo reservatório, onde a presença de rochas, com foliações mergulhando para o interior do talude, permitiram a formação de superfícies irregulares no topo do reservatório. As porções mais elevadas eram mais preocupantes, pois ocorriam a formações de geometrias negativas que, a princípio, poderiam gerar instabilidades neste talude, conforme Figura 1.

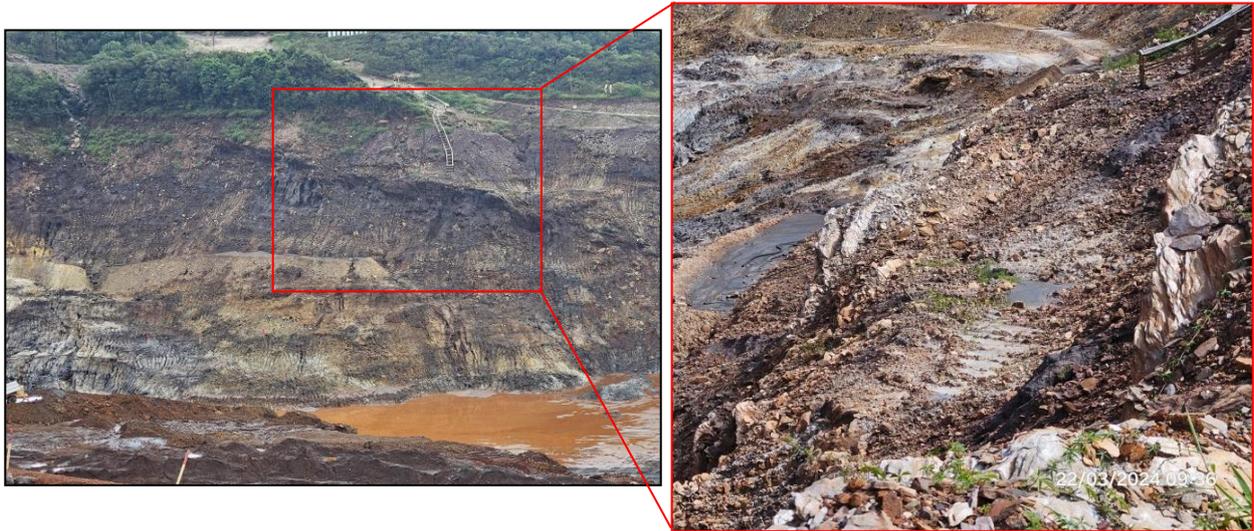
Figura 1. Vista frontal do talude estudado, com destaque na região em vermelho, com a presença de alguns topos rochosos.

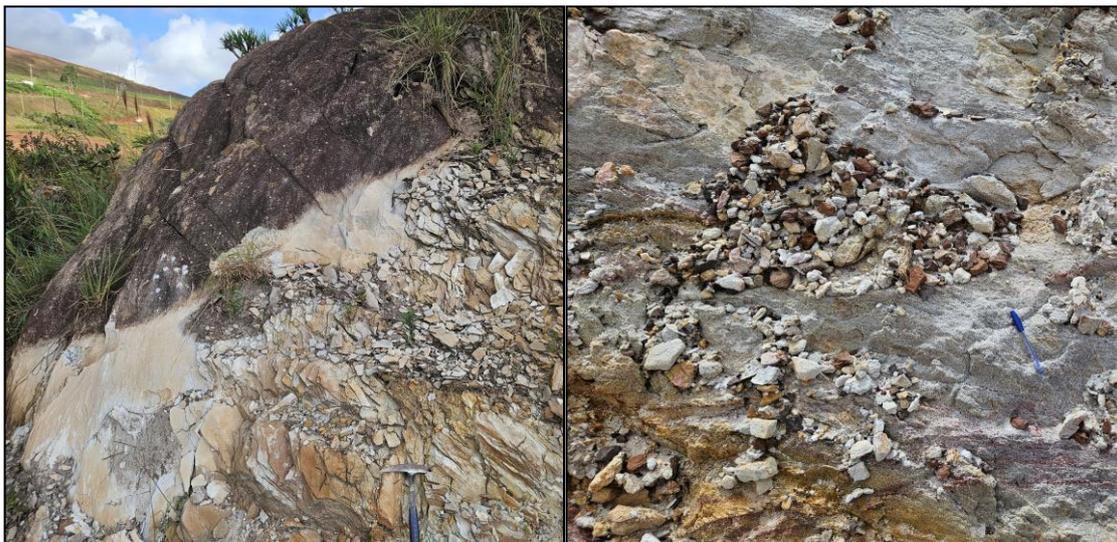
Nas porções mais elevadas do talude, observa-se escarpas de quartzito formadas por porções mais resistentes da rocha. O fato desse material mais competente não aflorar de forma contínua no talude, indica que os horizontes de filito, entre o quartzito, se degradaram mais rapidamente devido a ação do intemperismo, e podem ter contribuído para a formação desse padrão intercalado de afloramentos rochosos. Já a porção menos competente do quartzito, que é o material predominante no talude, possui resistência branda a muito branda (R2-/R1+), podendo apresentar regiões inconsolidadas (R0) devido ao processo de ciclagem sofrido por essas rochas quando expostas a variações climáticas. Os dois tipos de quartzitos identificados são apresentados na Figura 3.

Figura 3. A imagem da esquerda representa o quartzito mais competente, que aflora em formato de escarpa no talude estudado. A imagem da direita, apresenta o quartzito friável e mais brando que predomina na maior parte do talude.

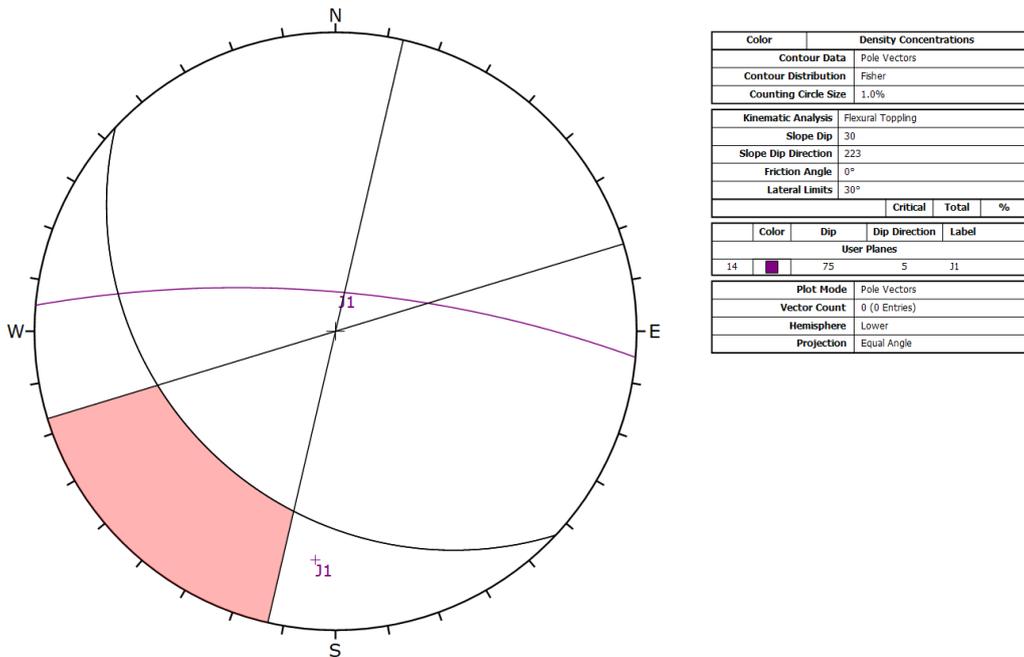
A Figura 6 apresenta a rede estereográfica com o resultado das análises de cinemática para rupturas por tombamento. A descontinuidade com principal potencial de sofrer ruptura por tombamento é a J1. Conforme a Figura 6 demonstra, não foi identificado potencial de instabilidade a partir dessa geometria de descontinuidade. Vale ressaltar que essa é uma descontinuidade que ocorre paralela a foliação principal. Assim para se obter um fator de segurança para este cenário, utilizou-se o software RocTopple 1.0 para executar as análises. A Figura 7 mostra o FS obtido. Vale ressaltar que, essa simulação não é muito aderente com a realidade, pois o software apresenta limitações quanto aos dados de *input* que podem ser inseridos. Além disso, ele considera que as descontinuidades estão abertas, enquanto, em campo, observou-se que elas se apresentam fechadas.

Figura 6. Análise de cinemática para ruptura por tombamento do talude.

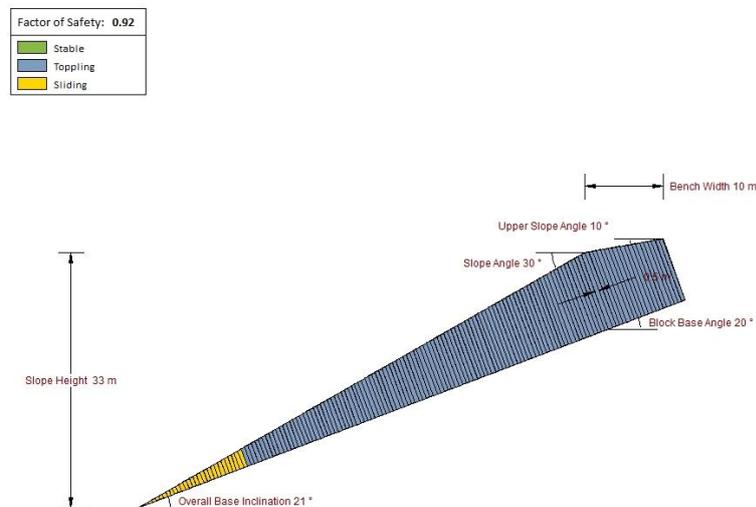
Figura 7. Fator de segurança para ruptura por tombamento no talude.

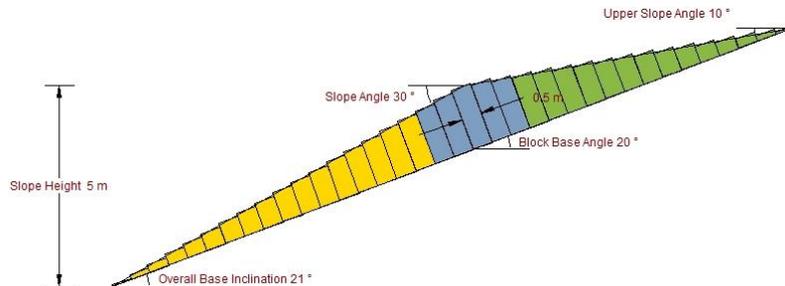
Desta forma, foi realizada uma nova análise de estabilidade restrita ao local de ocorrência das escarpas rochosas. Nessa simulação, considerou-se uma altura de talude menor, pois a parte inferior seria recoberta por aterro. Conforme observado na Figura 8, o fator de segurança aumentou com a redução da altura do talude. Devido as limitações do software já expostas anteriormente, entende-se que, na prática, os fatores de segurança para esses taludes sejam superiores aos obtidos nesse estudo. Já a Figura 9, apresenta uma seção geológica-geotécnica elaborada após a implantação do aterro na margem esquerda e regularização das escavações na margem direita do antigo reservatório.

Figura 8. Fator de segurança para ruptura por tombamento na região das escarpas rochosas do talude.

Após os trabalhos de descaracterização da barragem, está previsto a implantação de um Plano de Recuperação de Área Degradada (PRAD). Para isso, projetou-se um aterro neste talude com o objetivo de proteger o material autóctone da ação do intemperismo e de processos erosivos. Apesar de não ser o objetivo deste artigo, o material utilizado para a construção do aterro foi indicado com características geotécnicas específicas de forma a garantir a estabilidade da estrutura.

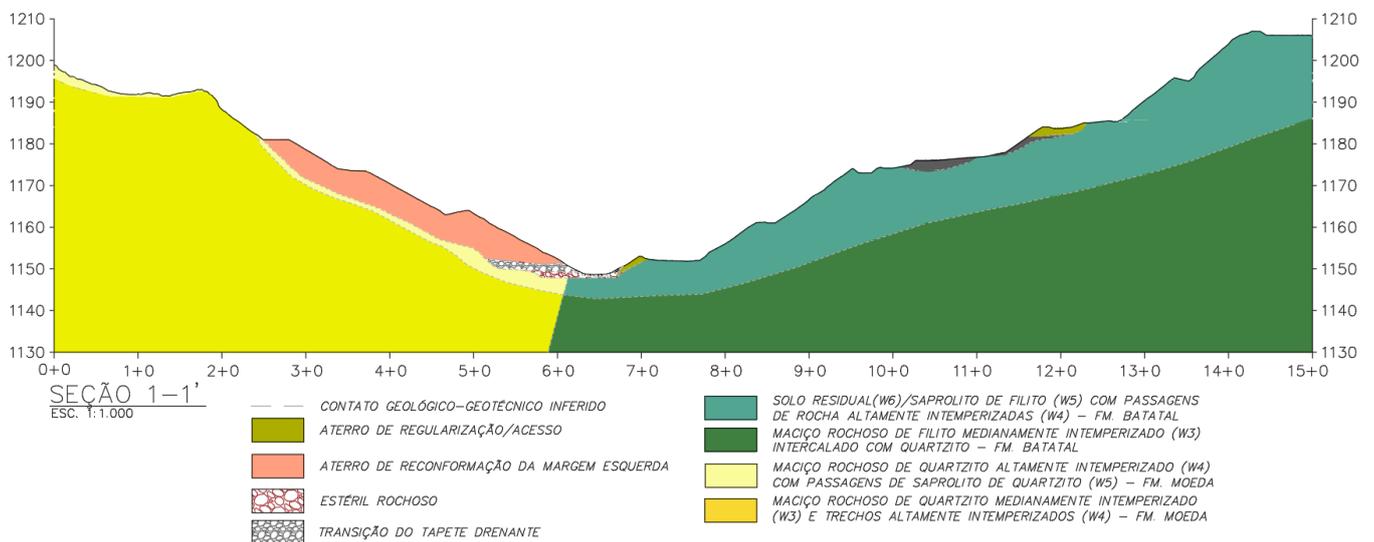
Figura 9. Seção geológica-geotécnica após a implantação do aterro na margem esquerda.
