RECUPERAÇÃO DE ÁREAS DEGRADADAS EM TRILHAS TURÍSTICAS NA SERRA DO MAR COM FOCO NA MITIGAÇÃO DE RISCOS

Mariana Hortelani Carneseca ¹; Luís Fernando de Castro Campanha ²; Marcelo Fischer Gramani ³

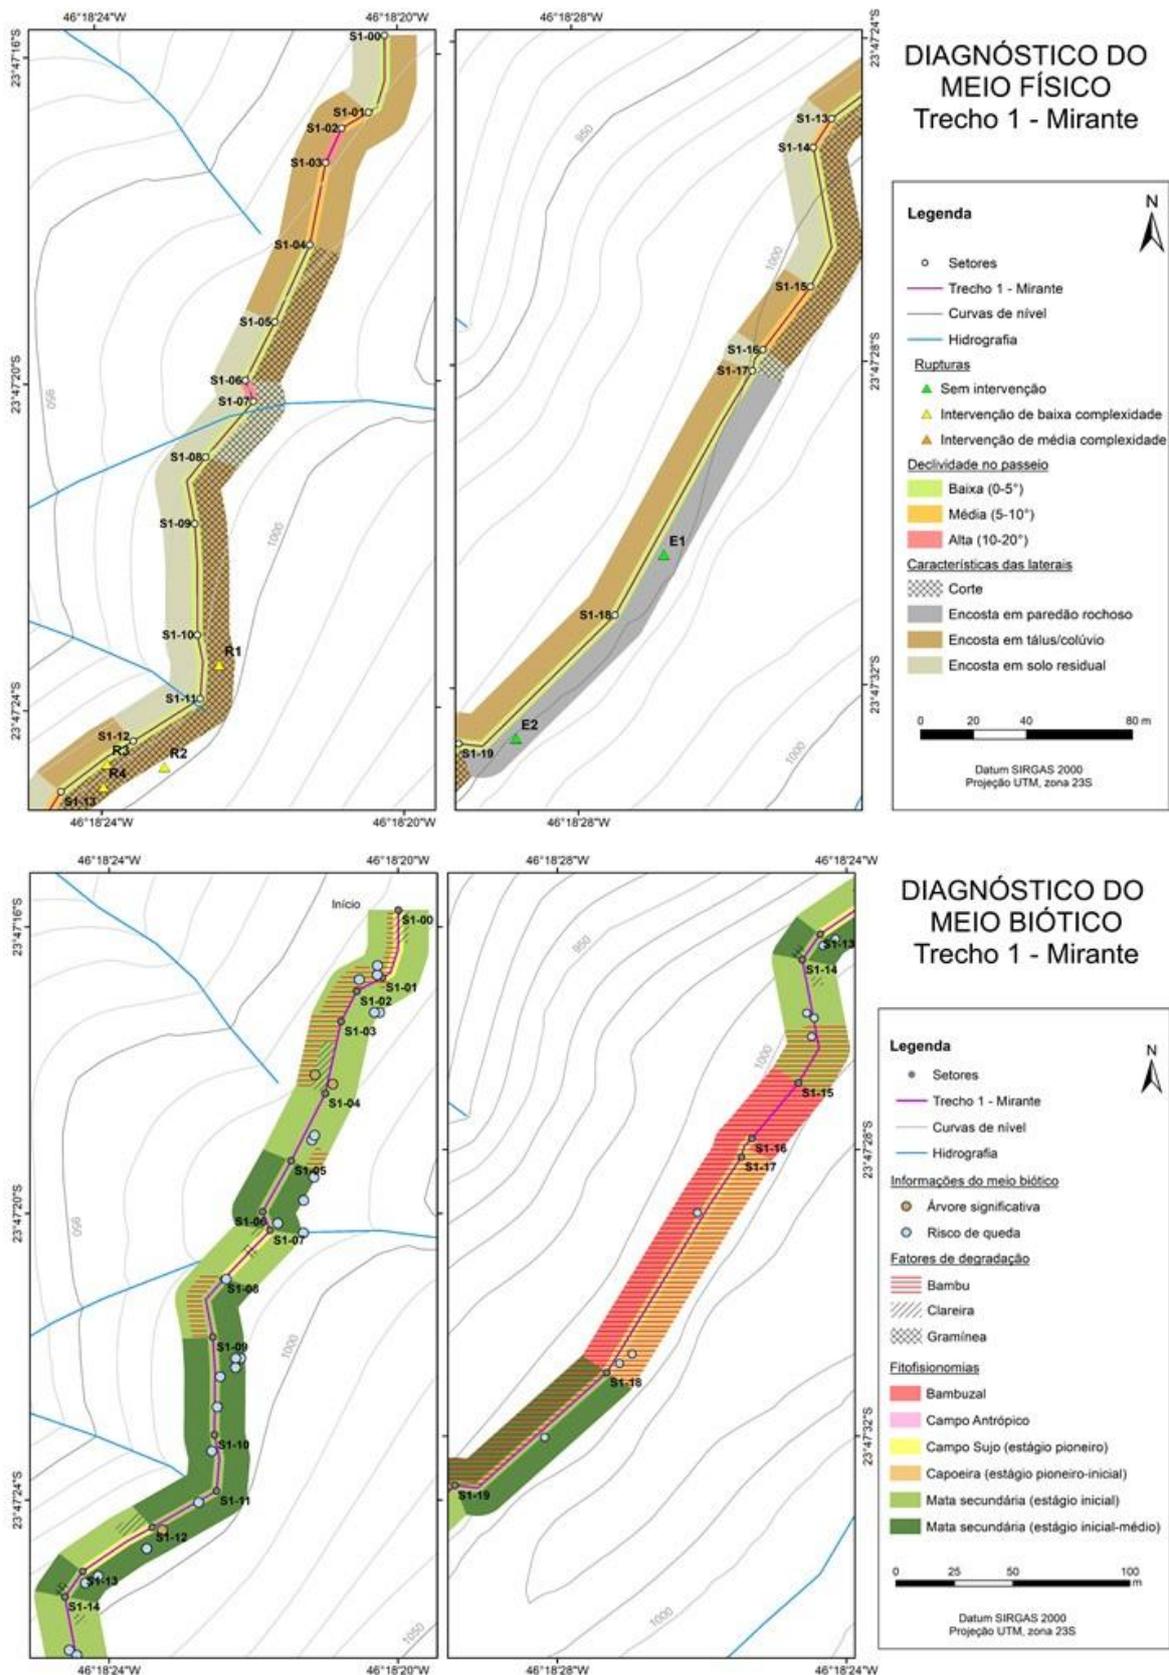
A Figura 2 apresenta, como exemplo, o mapeamento dos aspectos observados na etapa de diagnóstico do meio físico e biótico em trecho da trilha do Mirante.

Figura 2. Mapeamento dos aspectos observados no diagnóstico ambiental de um trecho da trilha do Mirante, em Paranapiacaba – SP.

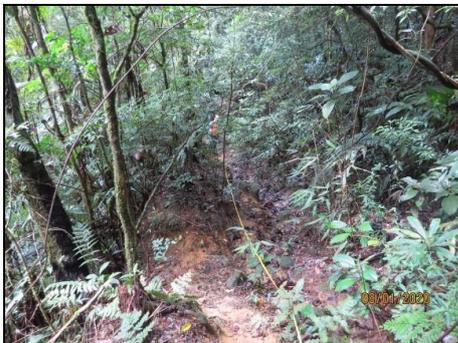
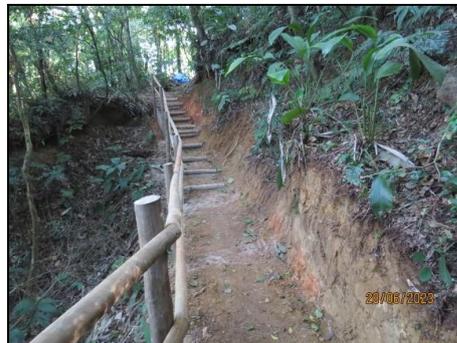
Figura 3. Trecho com ruptura do talude e instalação de degrau, guarda-corpo e corrimão.

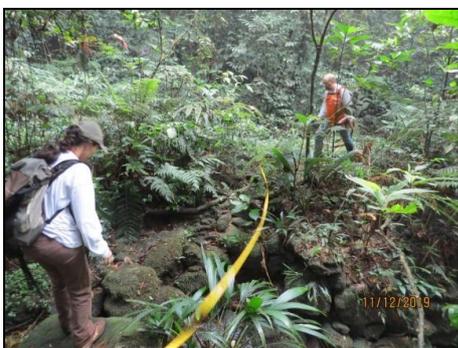
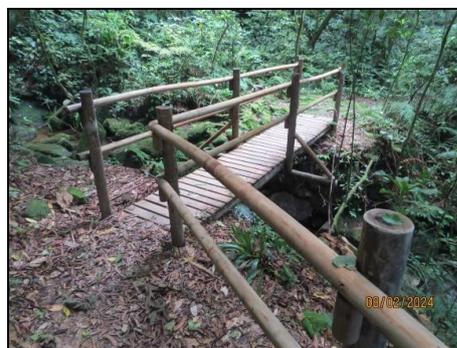
Figura 4. Travessia de curso d'água. Antes e depois da instalação da ponte.

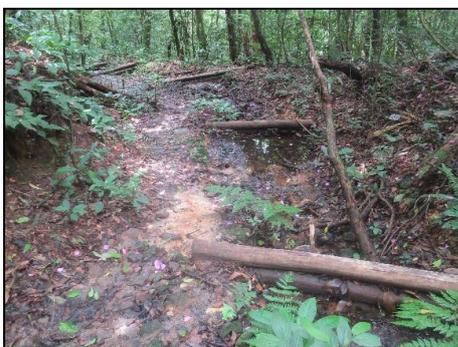
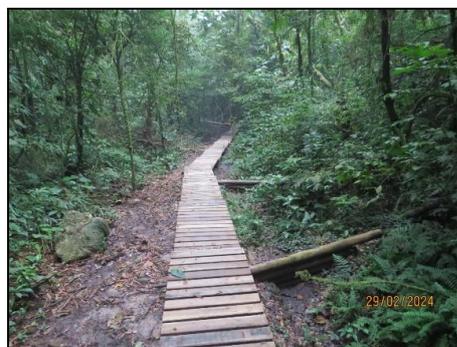
Figura 5. Barragens sucessivas de contenção de sedimentos e passarela (estiva).

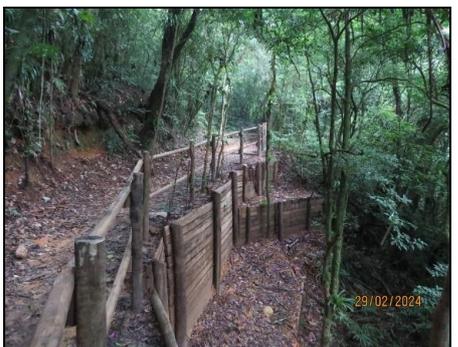
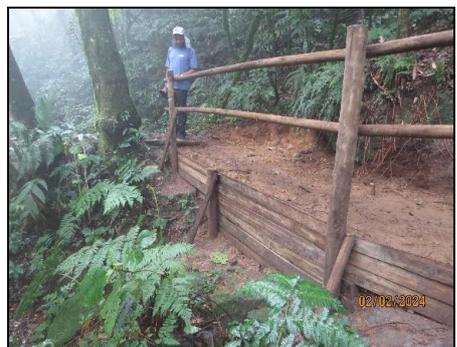
Figura 6. Estabilização de talude com contenção de madeira.

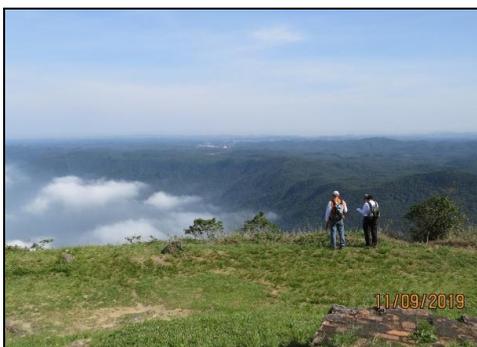
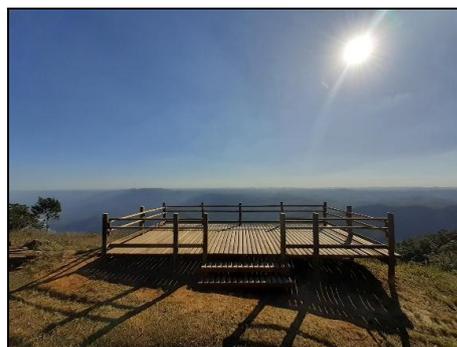
Figura 7. Área do mirante da Grota Funda. Antes e depois da instalação do deck.
