MAPEAMENTO GEOLÓGICO-GEOTÉCNICO APLICADO À CLASSIFICAÇÃO DE MACIÇOS ROCHOSOS EM TALUDE DE CORTE NA BR-470 (SALVADOR DO SUL/RS): SUBSÍDIOS PARA PROJETOS DE CONTENÇÃO PÓS-DESLIZAMENTO NAS ENCHENTES DE MAIO DE 2024 NO RS

Lucas Rafael Norenberg BARBOSA¹; Adriely Scheffer ARBOITE²

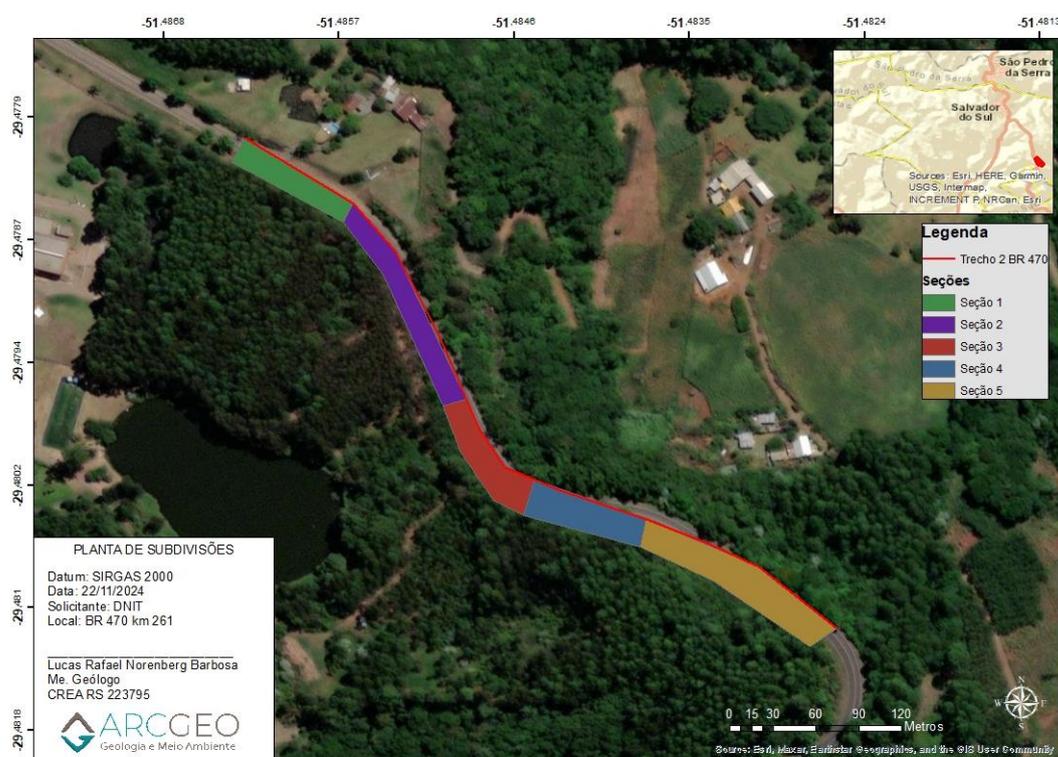
Figura 2. Subdivisões das seções de mapeamento dos maciços.

O maciço apresenta entre 5 e 20 m de altura e aproximadamente 450 m de extensão, subdividido em cinco seções conforme observações de campo (Figura 2). As seções 1, 3 e 5 contêm maciços mais íntegros e menos intemperizados, enquanto a seção 4 exhibe predomínio de

saprólito. O fraturamento vertical intenso é observado na seção 1, ao passo que as seções 2 e 3 apresentam maiores espaçamentos entre descontinuidades, com blocos mais volumosos. Surgências de água concentrada ocorrem exclusivamente na seção 2 (Figura 3).

Os somatórios de RMR foram: Seção 1 – 58, Seção 2 – 56, Seção 3 – 82, Seção 4 – 48, e Seção 5 – 82. As seções 3 e 5 foram classificadas como classe 2 (boa qualidade), enquanto as seções 1, 2 e 4 foram classificadas como classe 3 (qualidade justa).

seções possuem qualidade justa. Em função disso, recomenda-se a adoção de contenções mais robustas nas seções 1, 2 e 4.

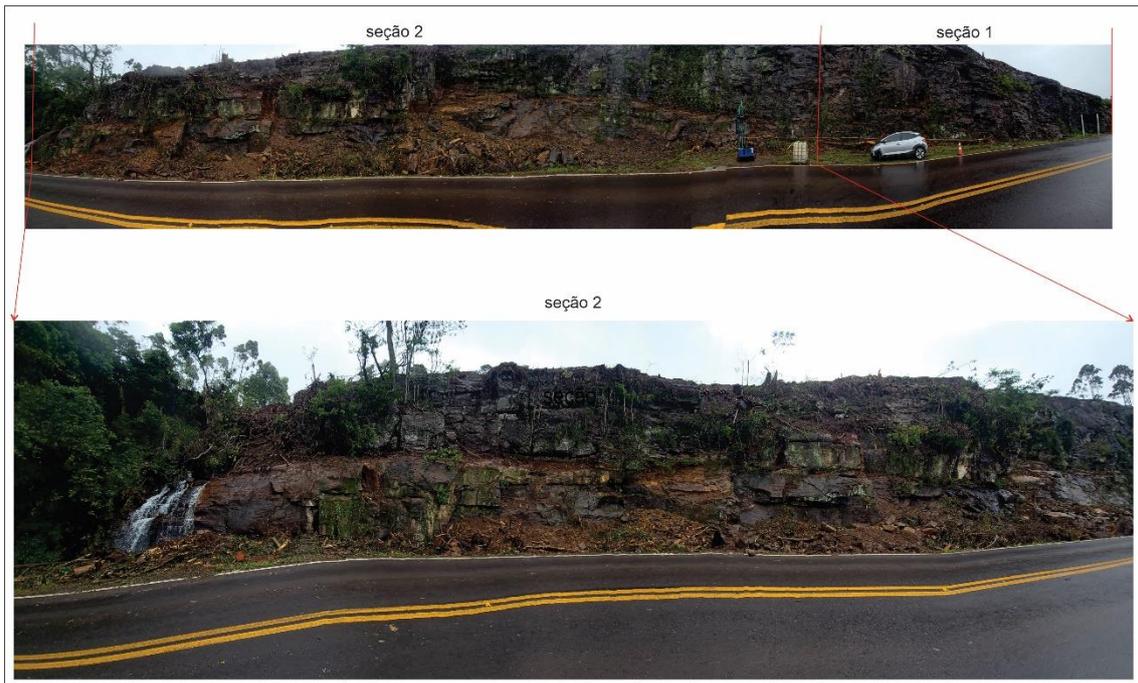
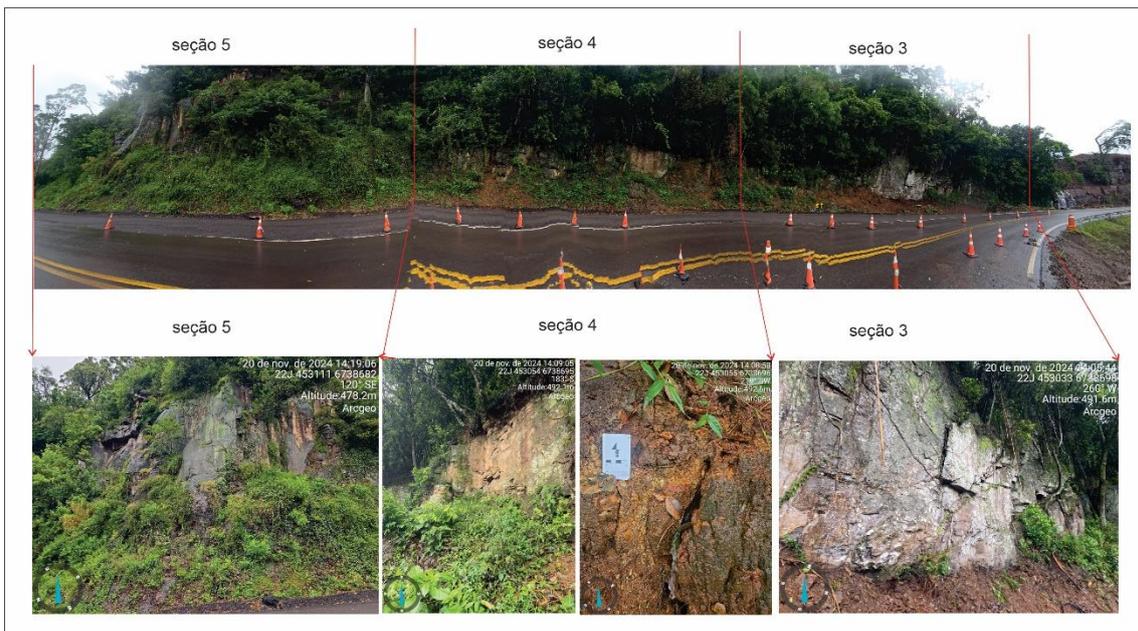
Figura 3. A) Seções 1 e 2 observadas da jusante para a montante; B) Seções 3, 4 e 5 observadas da jusante para a montante.

- Ruptura planar ao longo da família F1 em áreas da seção 2, devido ao mergulho semelhante ao ângulo de talude;
- Ruptura em cunha formada pela interseção de famílias F1 e F2 nas seções 1 e 4;
- Tombamento relacionado à família F3 nas seções 3 e 5, considerando a orientação quase horizontal dessas fraturas.

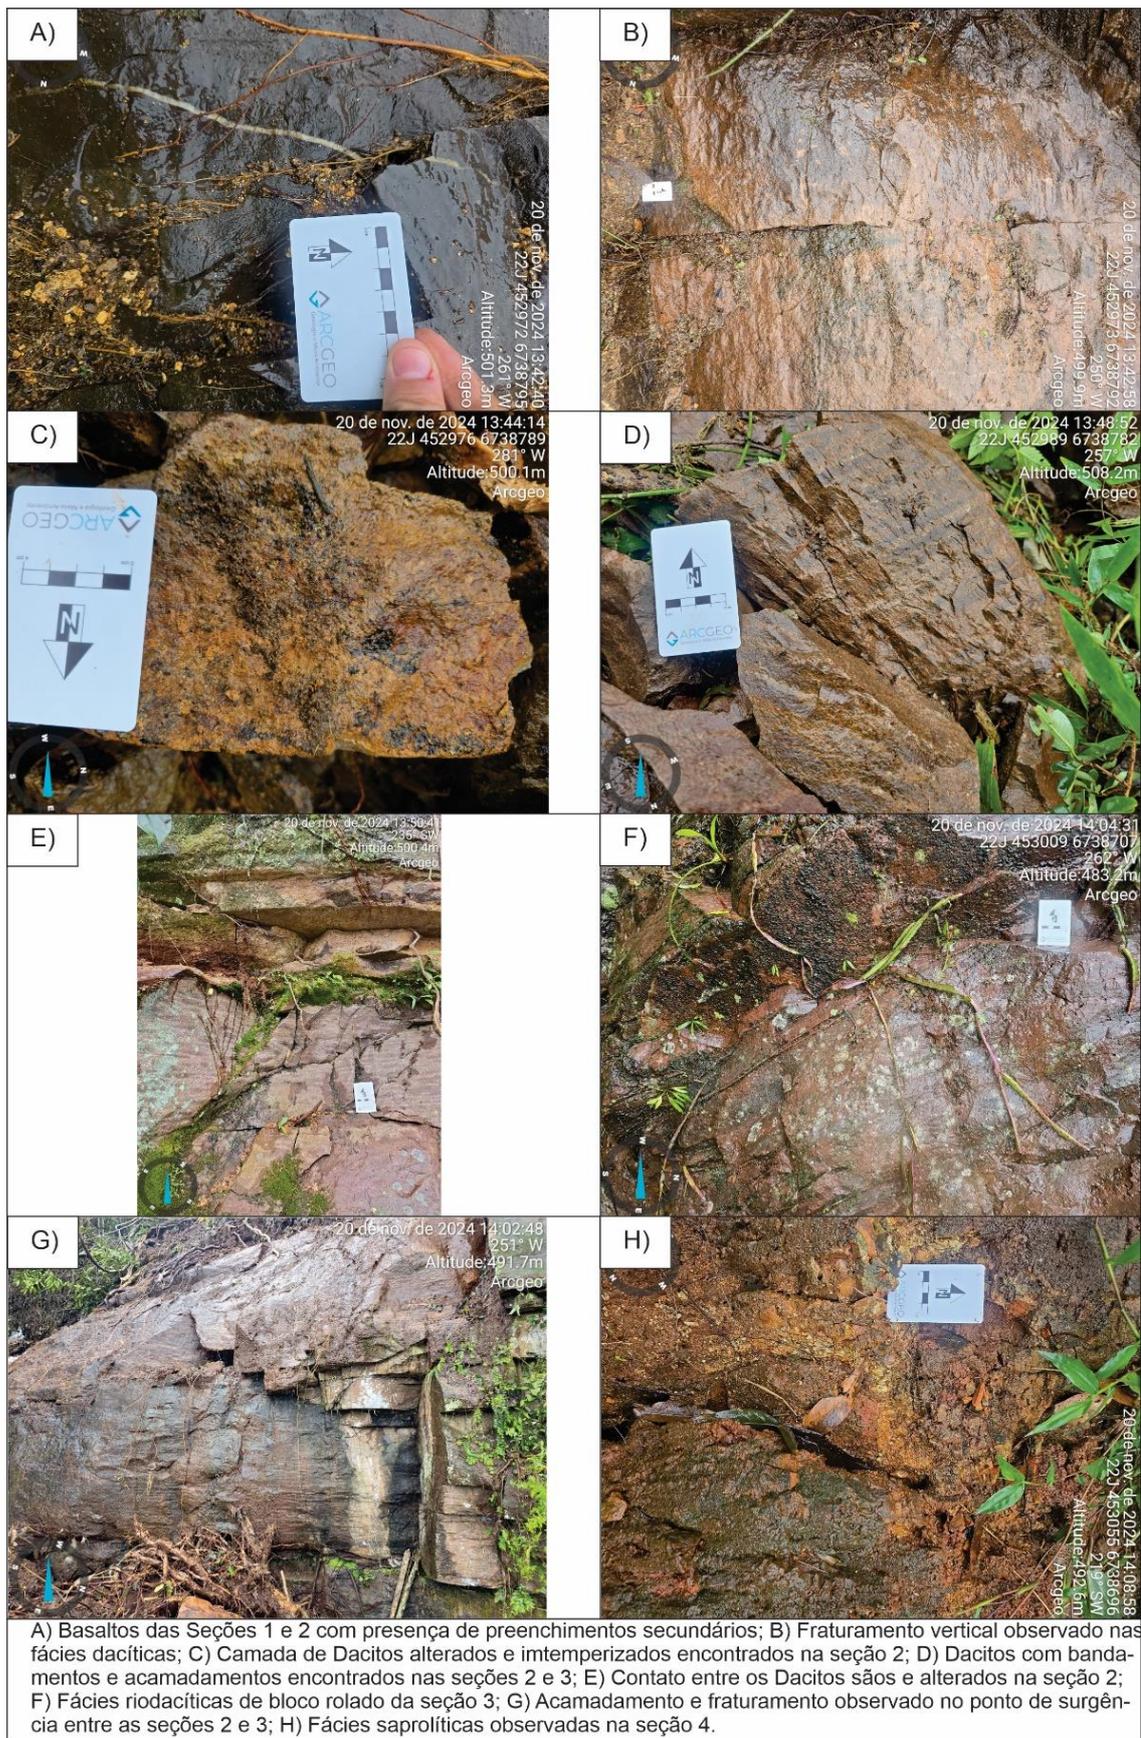
Os maciços são compostos, em sua maioria, por basaltos do Grupo Serra Geral e Formação Gramado. No entanto, há acréscimo de rochas ácidas nas seções 2, 3, 4 e 5, com presença mais constante de dacitos e riodacitos, que apresentam bandamentos, texturas de fluxo e preenchimentos. Observa-se ainda que essas rochas mais ácidas possuem grau de fraturamento menor, com menor quantidade de descontinuidades e maiores blocos únicos (Figura 4).

Figura 4. Amostras dos afloramentos do maciço rochoso no trecho estudado

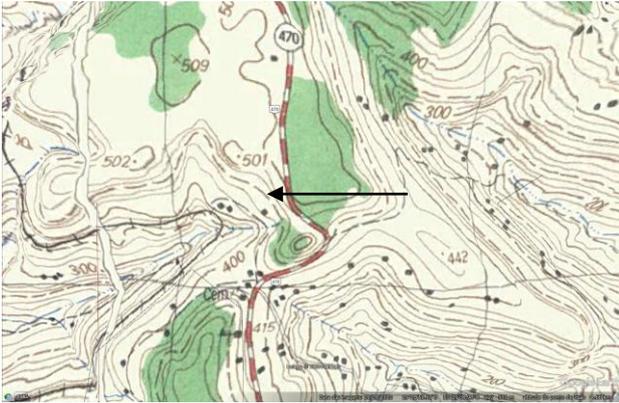
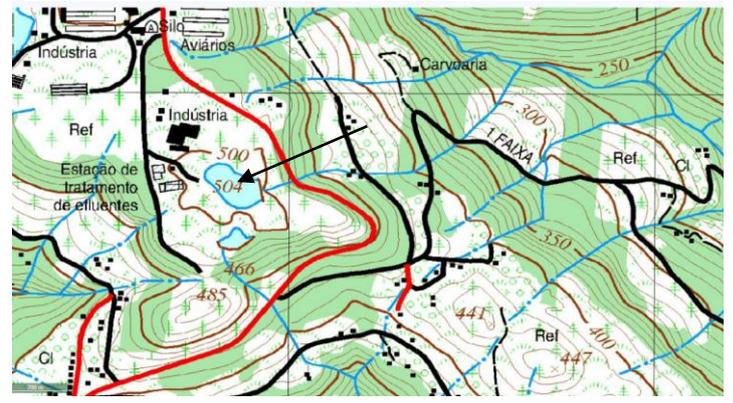
Quanto aos recursos hídricos, há uma saída de água proveniente da eclusa de um açude na porção superior do talude, originada por efluentes de aviários e indústrias a noroeste da área de interesse. Essa situação já está representada em cartas topográficas do Exército atualizadas, mas não constava nas cartas datadas de 1977, época em que a rodovia já existia no local. Isso pode explicar a ocorrência de quedas e deslizamentos, devido à concentração de água em um ponto não previsto no projeto original da rodovia (Figura 5).

Figura 5. Cartas topográficas do exército de 1977 (A) e de 2024 (B), que mostram a inclusão do açude da indústria com a saída de água para leste que não existia anteriormente

Além disso, observou-se que o principal fator de instabilização foi a presença de água concentrada em um único ponto, resultante da drenagem inadequada proveniente de efluentes industriais e agroindustriais. Tal situação reforça a necessidade de intervenções no sistema de drenagem, especialmente com a implantação de drenos horizontais profundos e escadarias hidráulicas, notadamente na área da seção 3.

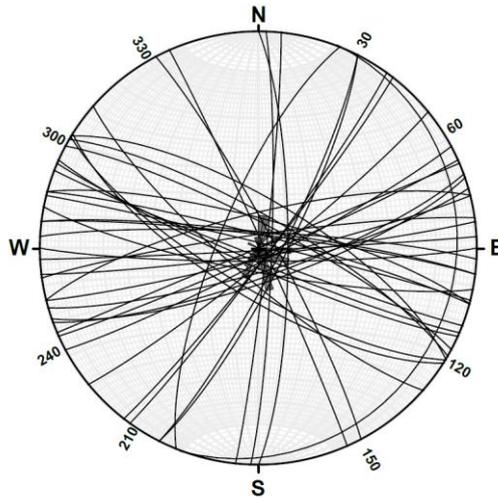
Foram identificadas diversas descontinuidades verticais, com expressivo fraturamento na forma de disjunções colunares, distribuídas em 3 (três) famílias (Família F1 direção ~045°/ mergulho ~85°; Família F2 direção ~135°/ mergulho ~75°; Família F3 direção ~270°/ mergulho ~10°). As medições de direção e mergulho foram realizadas conforme a metodologia scanline em 42 pontos, além do espaçamento, preenchimento, abertura e rugosidade, completando os critérios exigidos para a classificação RMR.

O diagrama de polos (densidade) foi gerado em software estereográfico, evidenciando as concentrações de polos correspondentes às três famílias (Figura 6). Com base nessas medições e utilizando a fórmula de Bieniawski, calculou-se o RQD do maciço em cada seção:

Figura 6. Diagrama de concentração de polos das discontinuidades, com definição das famílias de fraturas F1, F2 e F3.
