## EFEITO DA SATURAÇÃO DE ÁGUA EM DESCONTINUIDADES E SUA CONTRIBUIÇÃO PARA A RUPTURA DE TALUDES ROCHOSOS

**Palavras-Chave** – Instabilidade de taludes em maciços rochosos; retroanálise; poropressão.

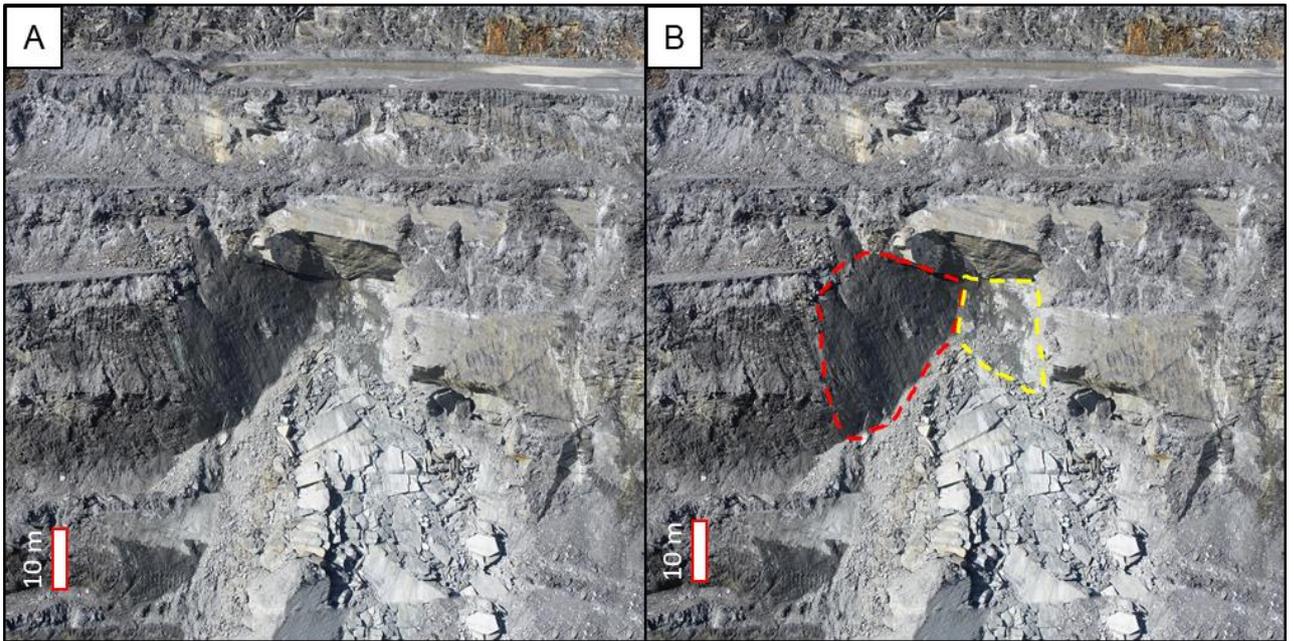
O primeiro estudo de caso se refere a uma ruptura que ocorreu em taludes de uma mina de ouro composta por filitos grafitosos de elevada resistência, pertencentes a maciços classificados como classes geomecânicas I e II. Como pode-se observar na Figura 1, o rompimento do maciço rochoso se deu por um mecanismo estruturalmente controlado, formado por um par de descontinuidades, de orientações  $Fr1 = 320^\circ/52^\circ$  e  $Fr2 = 020^\circ/42^\circ$ , que conformaram uma geometria em cunha aberta. Estas estruturas possuem elevada persistência ( $> 20$  m), o que propiciou a instabilização de múltiplas bancadas. A cicatriz vista na imagem e a cinemática do movimento parecem indicar que um dos planos atuou como superfície de deslizamento, enquanto o outro teria desconfinado lateralmente a massa rompida.

Figura 1. Destaque para os planos das descontinuidades estruturais condicionantes da geometria da ruptura analisada.

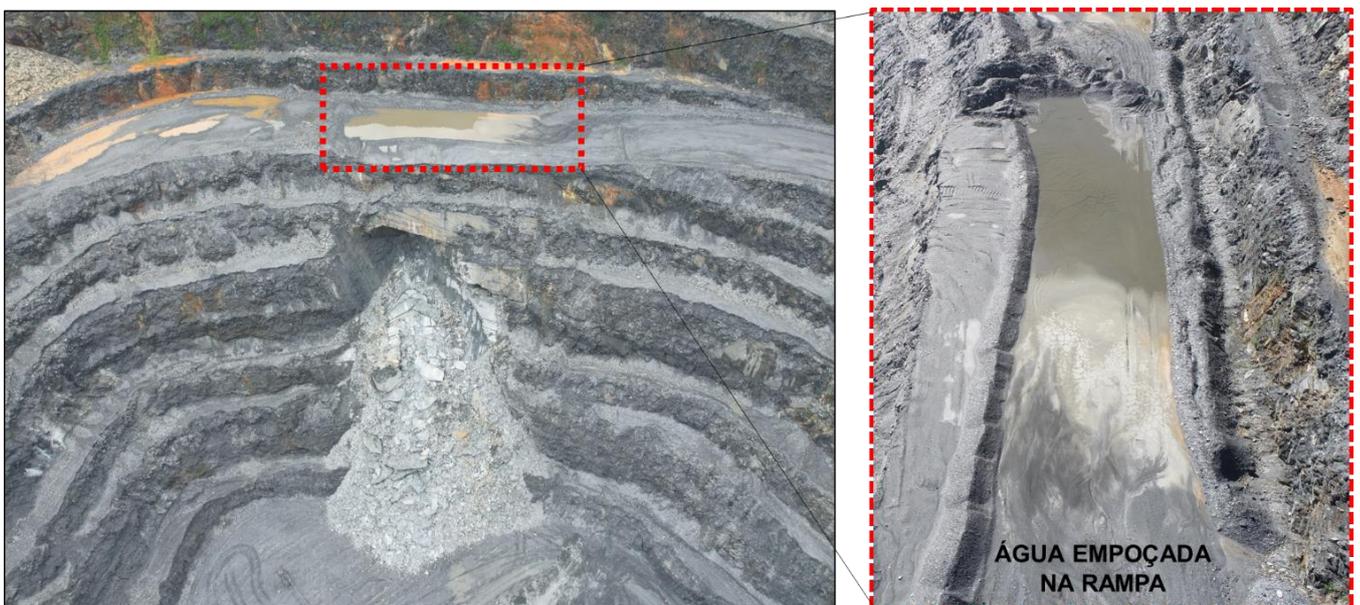
Na análise das fotos de drone é possível observar a presença de água acumulada na berma imediatamente acima da ruptura, como visto na Figura 2. Em campo e nas imagens de maior detalhe é visto ainda a percolação de água em fluxo contínuo nas paredes das descontinuidades envolvidas no deslizamento, indicando a conexão dessa descontinuidade com a água armazenada no ponto acima.

Figura 2. Água empoçada na rampa em região imediatamente acima da ruptura.

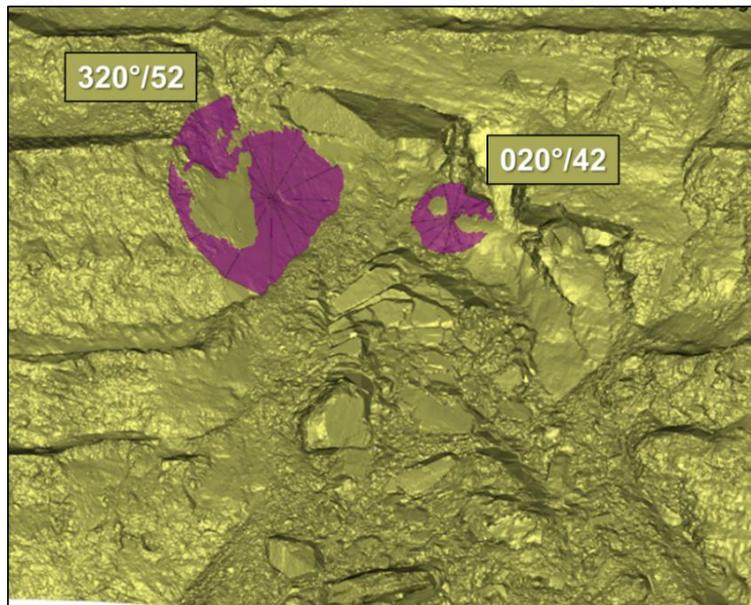
Observando-se a cicatriz da ruptura e analisando-se os dados estruturais coletados a partir da malha triangulada de alta resolução da área entende-se que o mecanismo de ruptura em cunha é aquele que melhor modela as condições do evento de instabilização do maciço rochoso. A Figura 3 mostra os planos envolvidos e as suas orientações espaciais.

Figura 3. Planos estruturais medidos a partir da malha triangulada de alta resolução da região rompida.

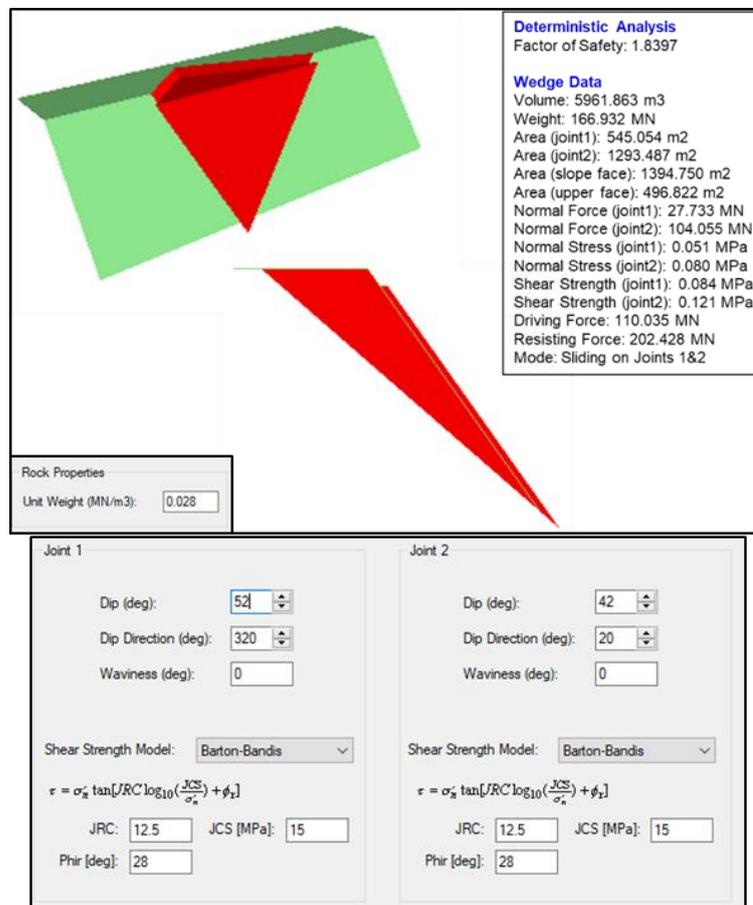
Figura 4. Exemplo de uma análise de estabilidade por equilíbrio limite utilizando o software SWEDGE, com *inputs* dos parâmetros de resistência de Barton & Bandis (1982) da descontinuidade.

Nota-se que os fatores de segurança considerando o cenário seco são bem acima daqueles preconizados e recomendados para taludes de cavas a céu aberto ( $FS \geq 1,1$ ) por autores como Read & Stacey (2009) no livro *Guidelines for Open Pit Slope Design*. No entanto, quando se supõe que a água esteja preenchendo estas estruturas e formando uma coluna de água, os fatores de segurança reduzem bruscamente indicando a iminência de ruptura.

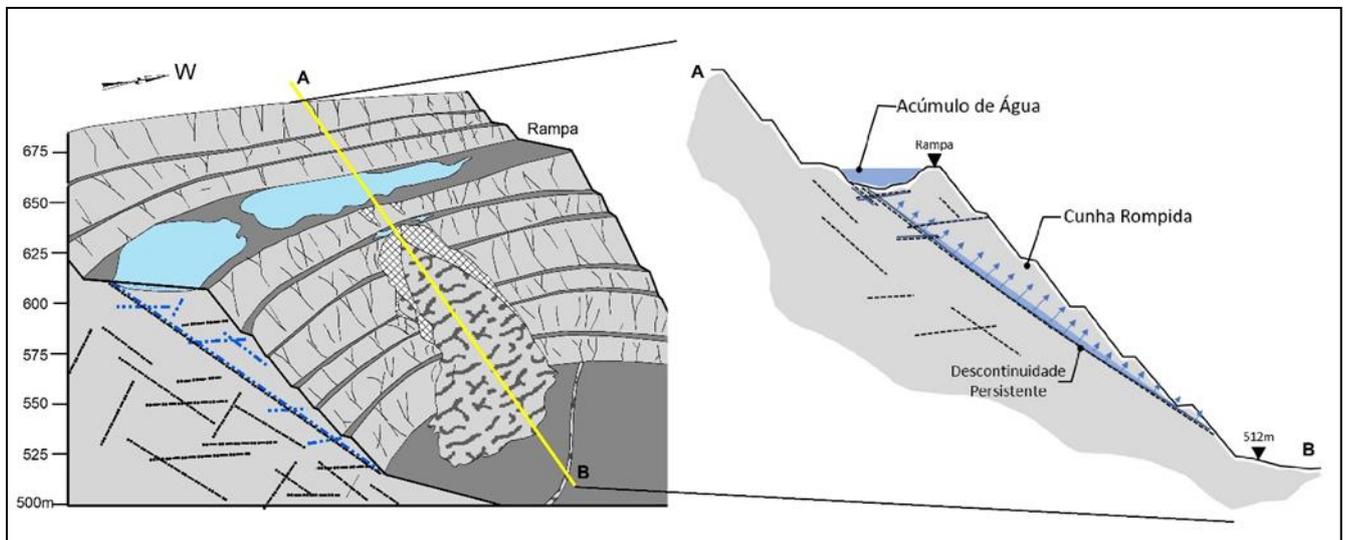
Diante disso, as análises mostram que a estabilidade dos taludes é altamente sensível à presença de água confinada nas paredes das fraturas. Possivelmente a água acumulada na rampa acima da ruptura apresenta-se em comunicação com as descontinuidades envolvidas na cunha mobilizada, gerando uma coluna d'água e conseqüentemente uma carga hidráulica. Essa carga exerceu uma pressão no sentido oposto às paredes das descontinuidades, ou seja, no sentido externo ao corte do talude como uma força sollicitante superior às forças resistivas do maciço, conforme ilustrado na Figura 5.

Figura 5. Perfil esquemático mostrando a condição da água empoeçada na rampa com saturação total das descontinuidades.

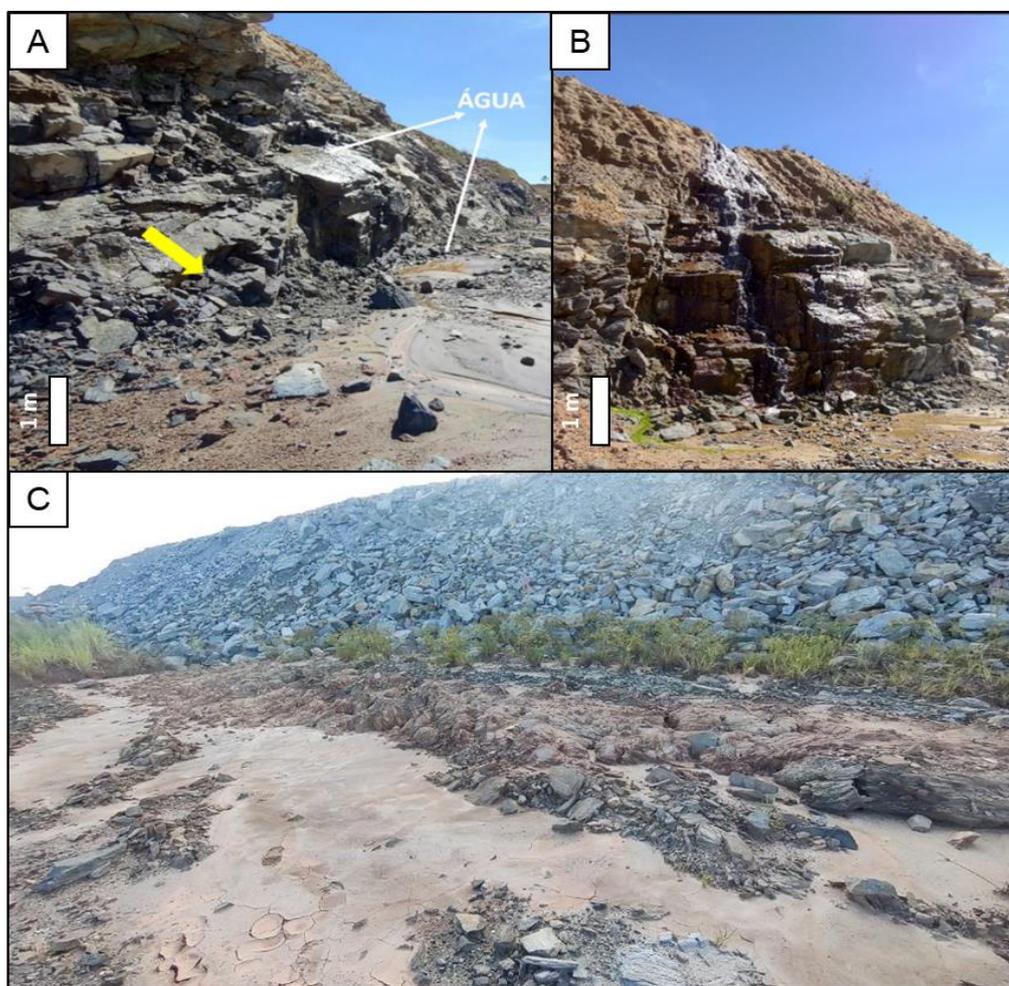
A presença de água nas discontinuidades do maciço rochoso foi identificada em vistoria de campo e em fotografias por drone (Figura 6). Verificou-se que a causa da percolação d'água nas discontinuidades do maciço rochoso resultou de três fontes principais. A primeira, bermas com empoçamento de água, a segunda, influxo de água da drenagem da pilha de estéril à montante que infiltra no contato pilha-macício, e a terceira, de drenagem superficial provisória direcionada da pilha para a crista do talude.

Figura 6. A) Surgência de água através de discontinuidade; B) Fluxo intenso de água advindo do contato entre pilha de estéril e terreno natural. C) Acúmulo de lama na bermas superior do talude, logo no contato com a pilha, indicando passagem de água pelo local.

Assim, a interação entre intemperismo e pressurização da água nos planos de fraqueza constitui um fator crítico para a estabilidade dos taludes rochosos, exigindo um cuidado imprescindível com relação à gestão das drenagens superficiais nos complexos de mineração, que, se malconduzido, pode atuar como gatilho para rupturas. Dessa forma, destaca-se a necessidade de implantação de um sistema de drenagem superficial eficiente em taludes de mineração para evitar acúmulo de água nas bermas e infiltração através das descontinuidades abertas.

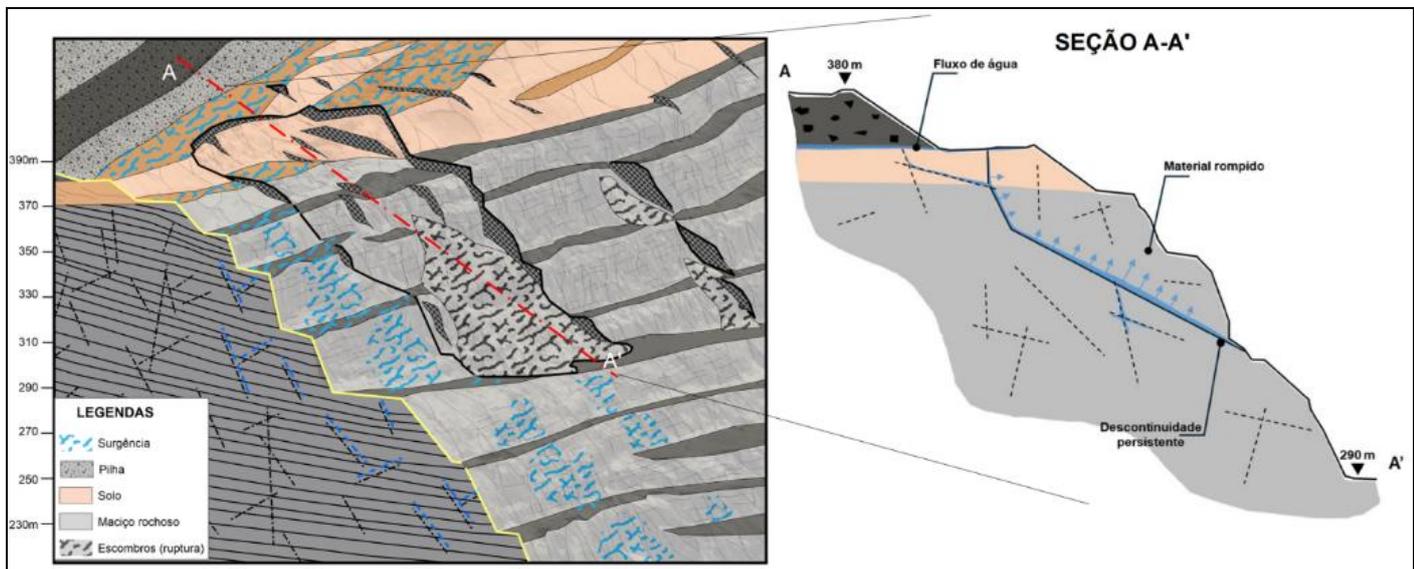
principal, enquanto os planos de junta de tração a montante e os planos de falha laterais ao bloco deslocado tenham atuado como planos de delimitação e liberação da massa movimentada. A água, preenchendo as descontinuidades, exerce uma pressão no sentido oposto às paredes das descontinuidades, reduzindo o atrito das paredes a zero, deflagrando a movimentação de massa. Na Figura 7 exemplifica-se as condições de ruptura ocorrida.

Figura 7. Perfil esquemático mostrando a condição de percolação de água antrópica a partir das descontinuidades existentes.

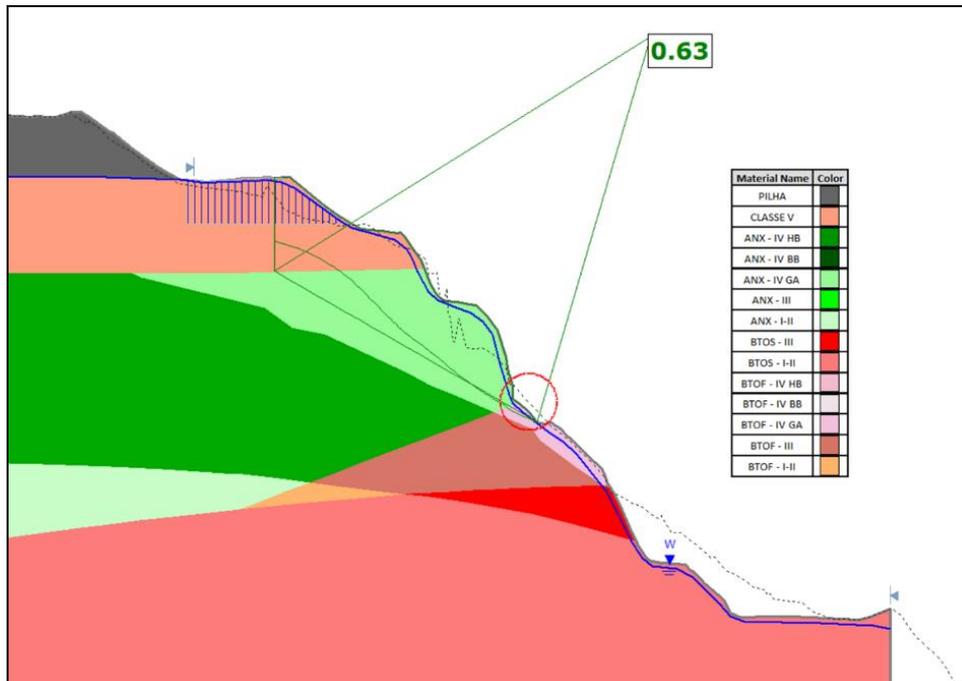
Assim, conforme exibido na Figura 8, observa-se que o resultado da análise de estabilidade para a seção de retroanálise considerando a presença de água atinge um fator de segurança abaixo de 1,00, comprovando a ruptura.

Figura 8. Análise de estabilidade considerando ANV IV e BTOF IV como materiais anisotrópicos, com aplicação da trinca de tração e com nível de água, indicando condição de ruptura existente.

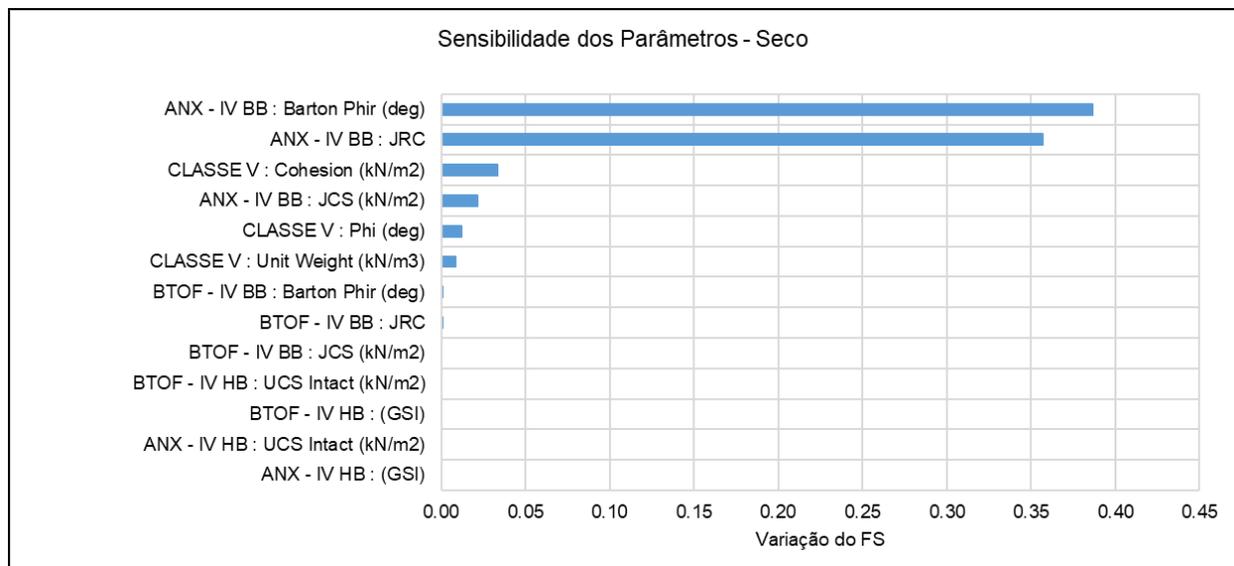
Na Figura 9 é exibido o resultado dessa análise de sensibilidade dos parâmetros onde é possível observar que o JRC e ângulo de atrito do material ANX IV são aqueles que apresentam maiores influências no cálculo do fator de segurança.

Figura 9. Resultado das análises de sensibilidade dos parâmetros da seção de retroanálise para os materiais classe V, ANX IV e BTOF IV.
