## EVOLUÇÃO DE PATOLOGIAS IDENTIFICADAS NO TÚNEL GASTAU E SOLUÇÕES PREVENTIVAS DE GEOTECNIA REALIZADAS

**Resumo** – O túnel do GASTAU se trata de uma obra linear para a transposição de um gasoduto pela Serra do Mar, no Estado de São Paulo. O maciço rochoso, predominantemente composto de granito-gnaiss com foliação de fluxo magmático, apresenta relevantes heterogeneidades ao longo do traçado. Em inspeções realizadas entre 2018 e 2024 foram identificados pontos de surgência contendo sedimentos carregados, principalmente na altura da Zona de Falha de Ribeirão do Ouro. As patologias observadas, além de relacionadas às condições de execução do túnel, como a deficiência em partes da impermeabilização de juntas e conexões entre peças estruturais ao longo do túnel, estão em concordância com as zonas geológico-geotécnicas que apresentam falhas, zonas de cisalhamento e diques fraturados com espessuras de até 40 m, indicando a influência da geologia na manifestação dessas patologias. Tendo em vista o contexto descrito foi realizada a extração de corpos de prova para avaliação da qualidade do concreto (compressão axial e determinação de velocidade ultrassônica), além de esclerometria nas adue

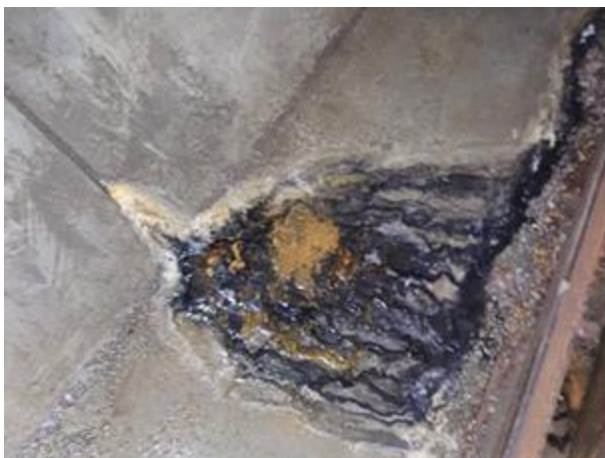
As patologias estruturais identificadas indicam a continuidade da relação com problemas na execução de obras. Apesar disso, não foram identificados danos estruturais relevantes nas aduelas ou nas paredes de concreto projetado. Com relação às infiltrações, havia um predomínio de carreamento de material de coloração alaranjada, compatível com as características do maciço (Figuras 4 a 7).

Figura 4. Material escuro carreado na base da parede esquerda, através da junta, sinalizando a presença de minerais máficos no substrato rochoso (fonte: ALTA Geotecnia, 2022).

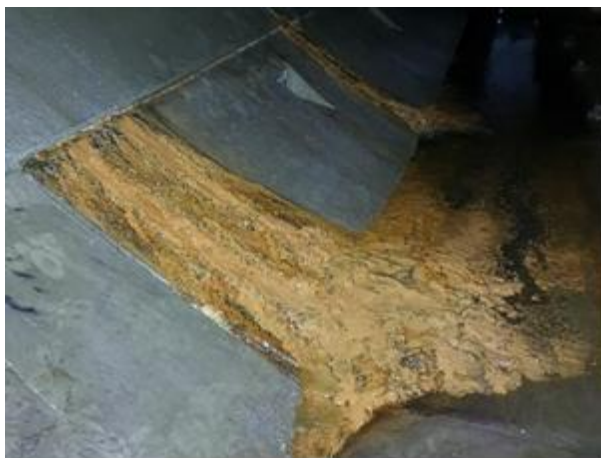
Figura 5. Percolação com carreamento de material de coloração laranja, junto à parede esquerda, base do túnel (fonte: ALTA Geotecnia, 2022).

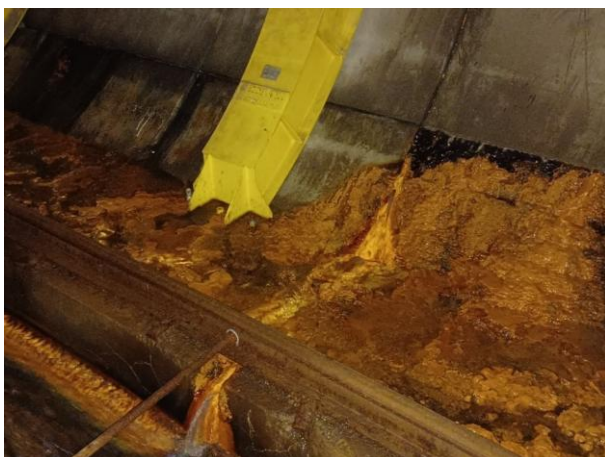
Figura 6. Destaque para a intensa infiltração com carreamento de finos de coloração alaranjada na parede, junto à base (fonte: ALTA Geotecnia, 2022).

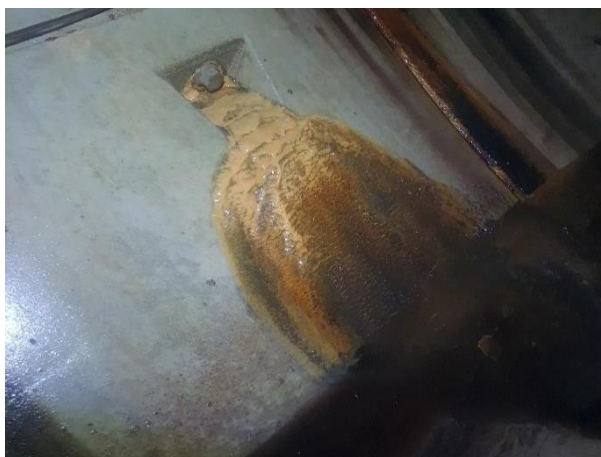
Figura 7. Percolação com carreamento de material, junto a aparafusamento da junta longitudinal (fonte: ALTA Geotecnia, 2022).

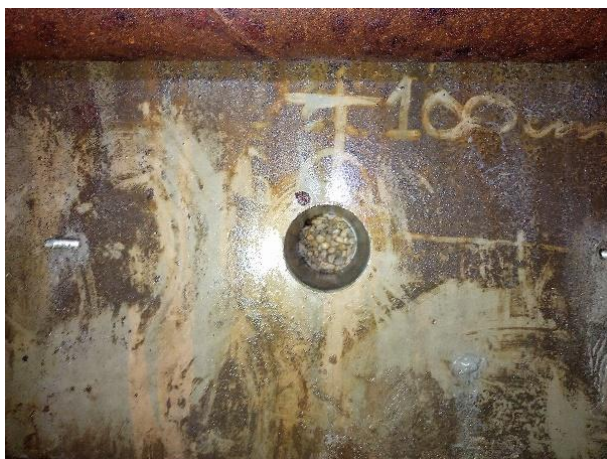
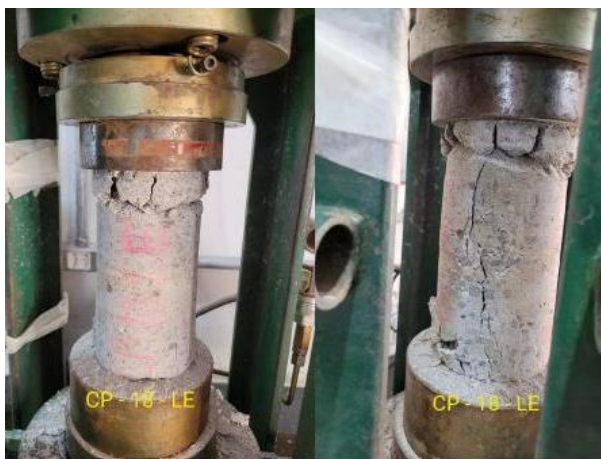
- Todos os resultados dos ensaios de determinação da velocidade de onda ultrassônica apontaram a qualidade do concreto como ótima ou excelente;
- Com relação aos ensaios de compressão axial, no trecho em TBM, em 75% das amostras verificou-se a resistência superior à mínima, de 45 MPa especificada em projeto. No trecho em NATM, constatou-se que 82% dos corpos de prova ensaiados não alcançaram o valor mínimo de resistência à compressão axial de 25 MPa especificado em projeto, todavia, a maioria (mais de 70%) dos corpos de prova extraídos estavam associados a locais com patologias superficiais identificadas em campo, o que pode tornar os resultados não representativos das condições do concreto como um todo. Ademais, alguns destes resultados podem estar ligados a perturbações relacionadas ao procedimento de amostragem (Figuras 8 e 9);

Figura 8. Extração de corpos de prova das aduelas para execução de ensaios de resistência à compressão axial (fonte: ALTA Geotecnia, 2022).

Figura 9. Corpos de prova do concreto das aduelas em ensaios de resistência à compressão axial (fonte: ALTA Geotecnia, 2022).

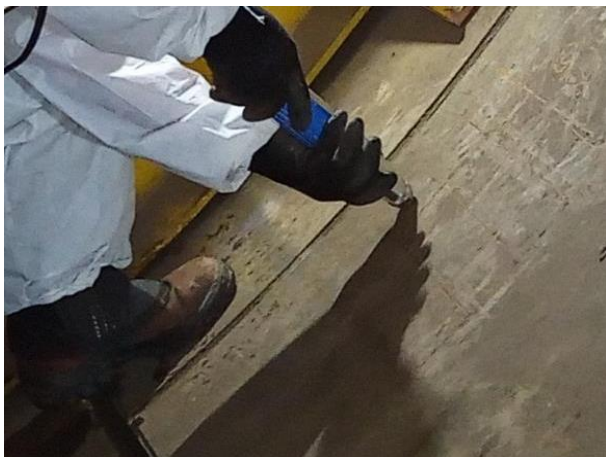
- Todos os resultados dos ensaios de esclerometria (Figura 10), realizados nas aduelas, indicaram valores satisfatórios de dureza superficial, iguais ou maiores que à referência de projeto;

Figura 10. Ensaio de esclerometria (fonte: ALTA Geotecnia, 2022).

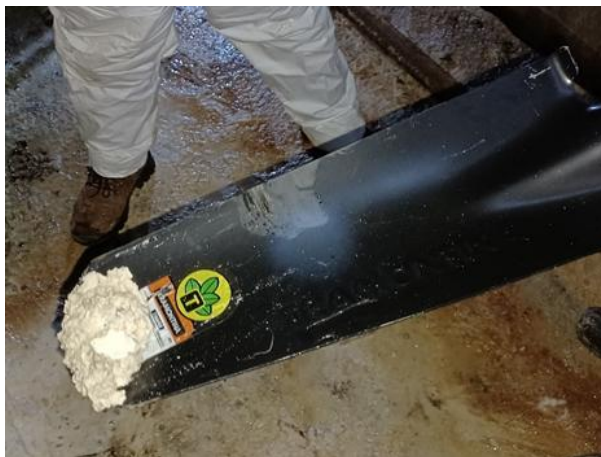
- Somente o material esbranquiçado (Figura 11) no trecho em NATM tem indícios de ser oriundo da lixiviação do revestimento de concreto;
- A granulometria, o peso específico dos grãos e a concentração de óxidos de ferro no material alaranjado carreado apoiam a interpretação de que este é advindo de alteração do maciço, com indicações preliminares de ser o resultado do intemperismo dos diques de diabásio;

Figura 11. Material carregado pela percolação retirado no trecho em NATM para análise (fonte: ALTA Geotecnia, 2022).

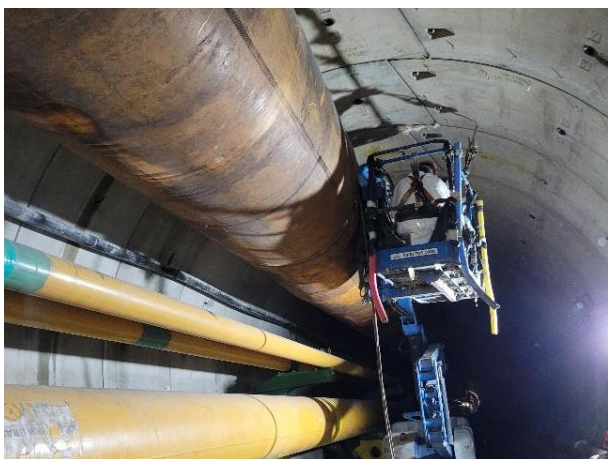
- As injeções de gel acrílico não se mostraram adequadas frente a vazão observada nas percolações;
- As injeções de poliuretano estrutural se mostraram eficientes para eliminar as percolações nos pontos onde foram realizadas.

Figura 12. Injeção nas juntas no trecho em TBM (fonte: ALTA Geotecnia, 2023).

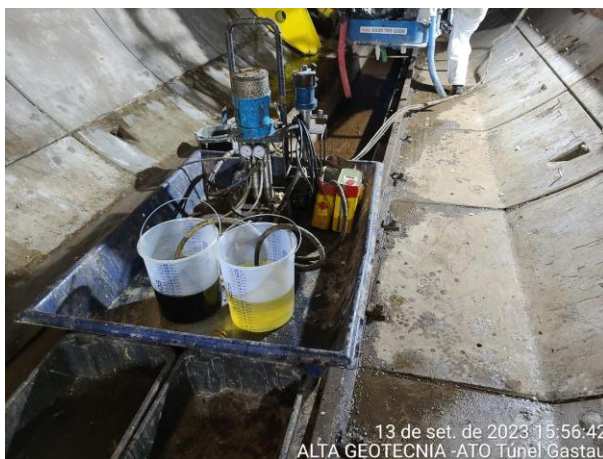
Figura 13. Sistema de injeção bicomponente utilizado no trecho em TBM (fonte: ALTA Geotecnia, 2023).

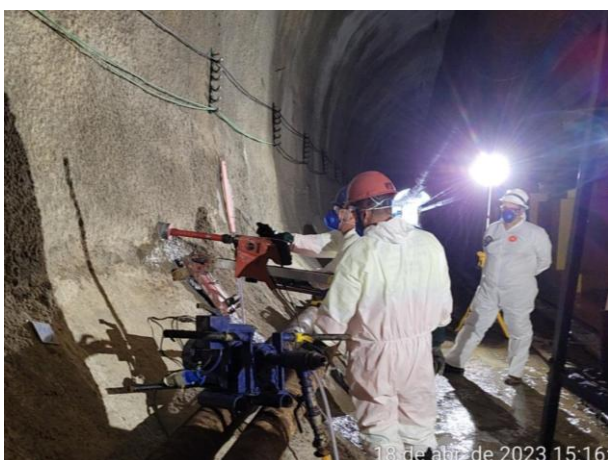
Figura 14. Execução de DHPs no trecho NATM (fonte: ALTA Geotecnia, 2023).

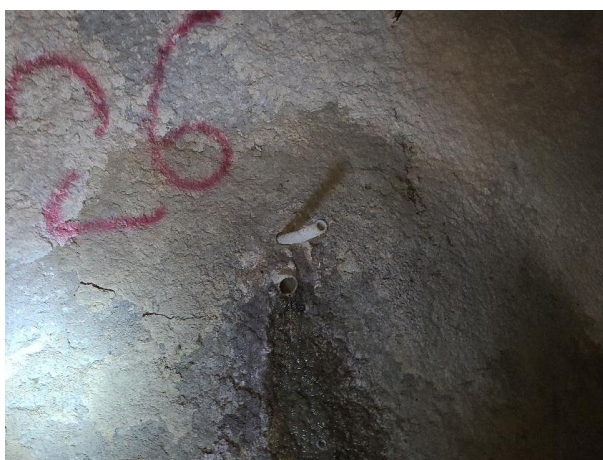
Figura 15. DHP instalado no trecho em NATM com fluxo perceptível de água (fonte: ALTA Geotecnia, 2023).

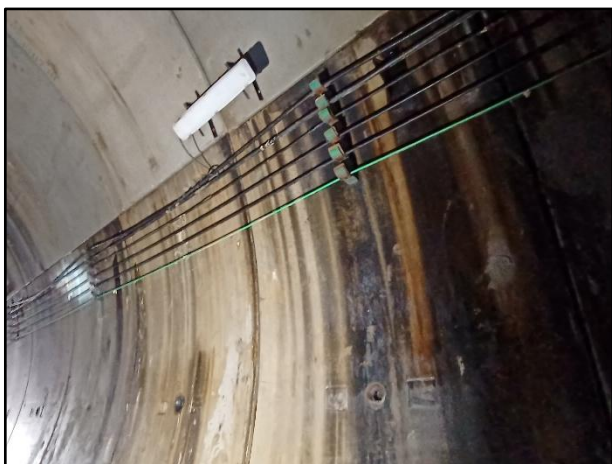
Em setembro de 2024, uma nova inspeção foi realizada no túnel, a qual teve, entre outros objetivos, a finalidade de verificar a evolução dos trechos nos quais foram realizadas soluções geotécnicas. Nesse aspecto verificou-se que, de forma geral, as injeções realizadas em 2023 reduziram ou eliminaram as infiltrações nos locais onde estas foram realizadas (Figuras 16 e 17). Todavia, em alguns locais próximos aos pontos injetados surgiram novas surgências (Figura 18).

Figura 16. Trecho onde foram realizadas injeções e as infiltrações cessaram (fonte: ALTA Geotecnia, 2024).

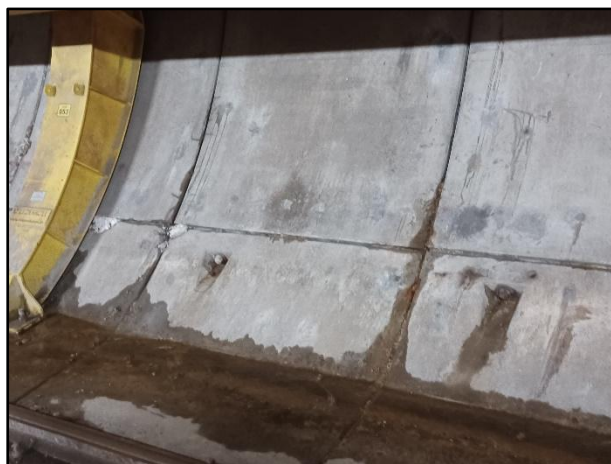
Figura 17. Trecho onde foram realizadas injeções e houve redução das infiltrações (fonte: ALTA Geotecnia, 2024).

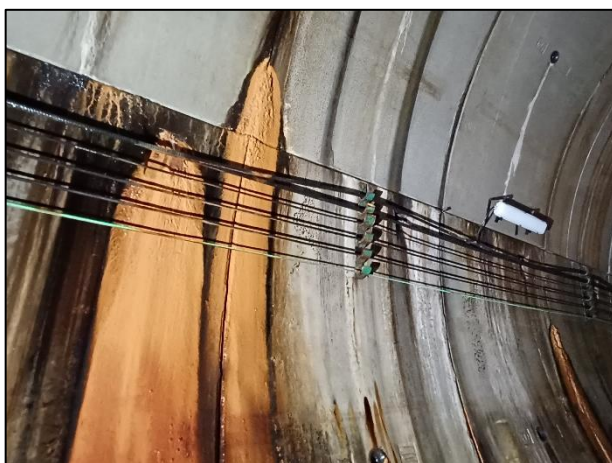
Figura 18. Novo ponto de infiltração e carreamento de sedimentos próximo a trecho onde foram realizadas injeções (fonte: ALTA Geotecnia, 2024).

Tal situação indica que é recomendável a realização de uma nova campanha de injeções, com a sugestão de que seja realizada uma setorização de controle de vazões e patologias. Adicionalmente, injeções adicionais devem ser realizadas em um perímetro de segurança ao redor do ponto onde foi tratada a patologia com o intuito de impedir o deslocamento da surgência para uma região imediatamente adjacente.

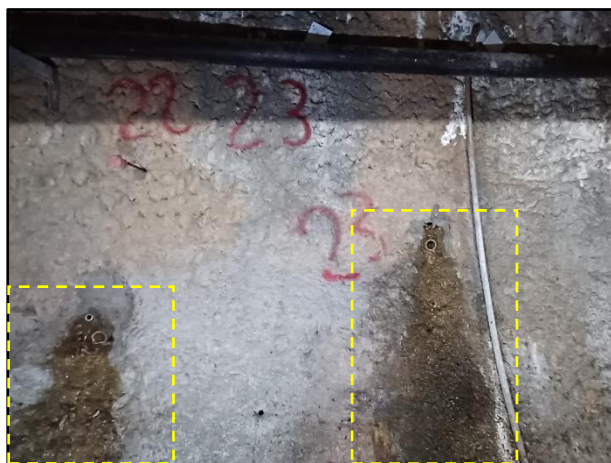
No que tange aos DHPs, instalados, durante a inspeção, verificou-se vazão em um terço dos instalados (Figura 19).

Figura 19. DHPs com vazão perceptível no trecho em NATM (fonte: ALTA Geotecnia, 2024).
