## CARACTERIZAÇÃO E PARAMETRIZAÇÃO GEOMECÂNICA DA ZONA DE DANO RELACIONADA À DETONAÇÃO PARA CORTE DE TALUDES ROCHOSOS

Maria Eduarda A.F. Ramos <sup>1</sup>; Daniel T. Gradim <sup>2</sup>

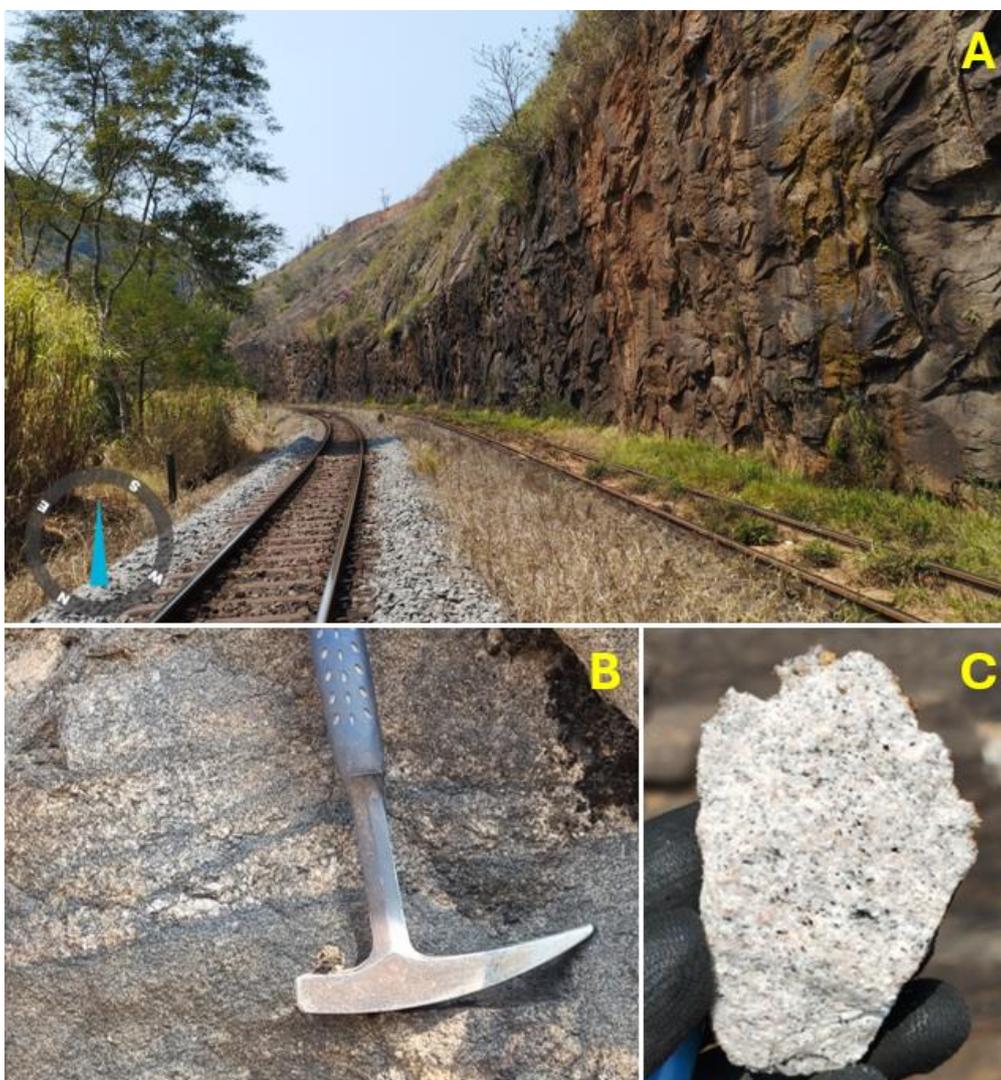
O talude estudado é um talude de corte em uma vertente rochosa, tendo cerca de 915 m de comprimento e altura média de cerca de 25 m (Figura 1A). Está situado em um trecho sinuoso da ferrovia, tendo direção que varia de W-E a NW-SE, com mergulho para N e NE. Seu mergulho é vertical na maior parte da sua extensão, com trechos negativos. A distância entre o pé do talude e o boleto da ferrovia é da ordem de 2,0 m.

As figuras 1B e 1C mostram o material rochoso aflorante no talude, que foi classificado como um granito-gnaisse. É uma rocha composta principalmente por quartzo, feldspato e biotita, com granulação média, apresentando-se maciça ou bandada, com cor variando de bege a cinza claro. Na face do talude estudado, assim como nas encostas naturais, há uma fina capa de alteração com cor cinza escura.

Figura 1: A: Aspecto geral do talude, ilustrando sua grande extensão e corte com mergulho vertical. B: Granito-gnaisse aflorante no talude em escala de afloramento. C: Granito-gnaisse em escala de detalhe.

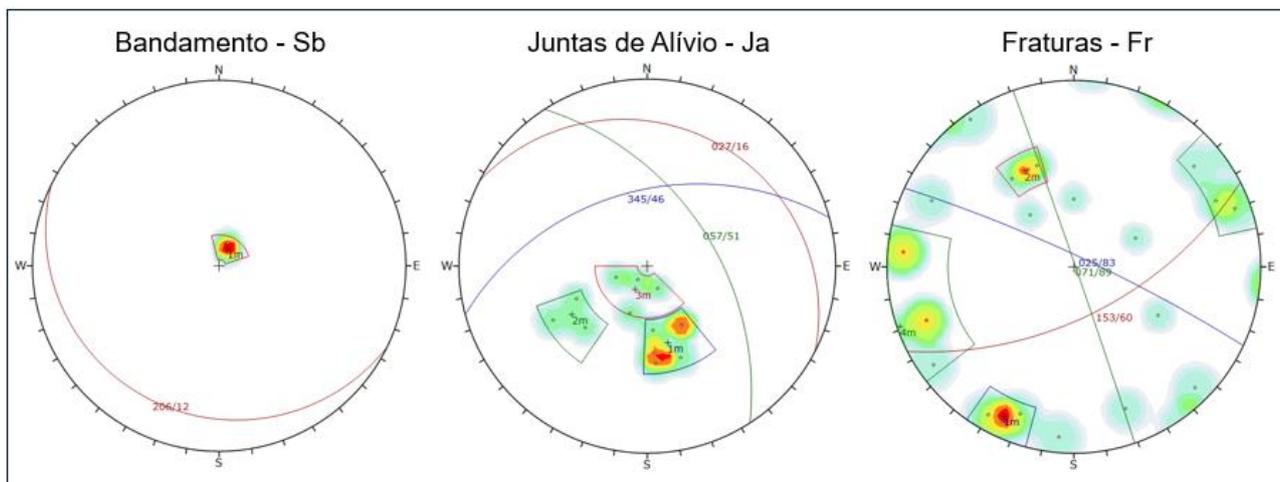
As estruturas geológicas identificadas no maciço rochoso foram: bandamento composicional (Sb), que está levemente ondulado ao longo do afloramento, mas sempre sub-horizontal (máximo em 206/12 - Figura 2); juntas de alívio (Ja) de grande persistência, abundantes, que mergulham para fora do talude (máximos em 345/43; 057/51 e 027/16 - Figura 2); e fraturas (Figura 2),

havendo uma família principal (Fr1) (máximo em 025/83), uma segunda família (Fr2) (máximo em 153/60) e uma terceira família (Fr3) (máximo em 071/89), ambas em notação direção de mergulho/mergulho.

Figura 2: Estereogramas do bandamento (Sb), juntas de alívio (Ja) e fraturas (Fr) medidas no talude.

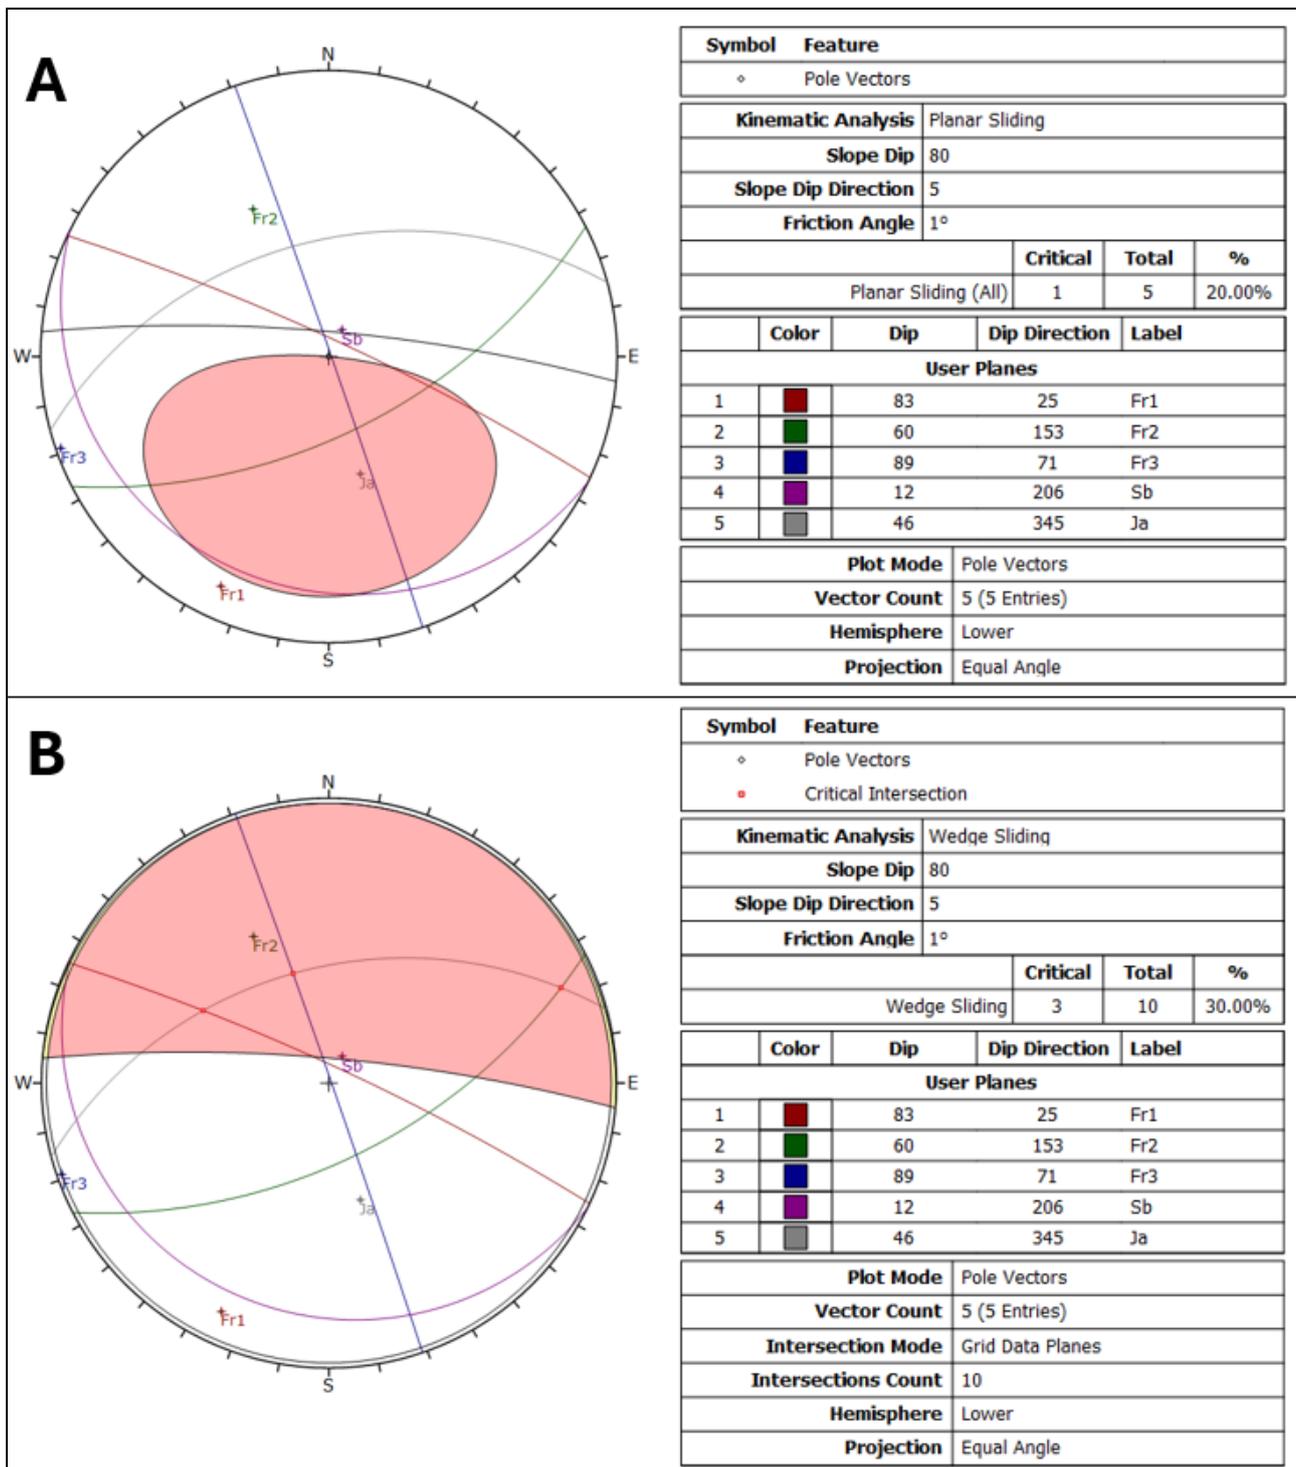
Foram realizadas análises cinemáticas baseadas exclusivamente em critérios geométricos, considerando o ângulo de atrito igual a 1°, com o objetivo de identificar os possíveis mecanismos de ruptura no talude, assim as análises cinemáticas não foram apresentadas com a cônica de atrito. Os resultados indicam que a maioria das instabilidades potenciais está associada às juntas de alívio (Ja), discontinuidades presentes exclusivamente na zona de dano (ZD), conforme mostrado na Figura 3.

Figura 3: A: Análise cinemática para ruptura planar, apontando ruptura em Ja. B: Análise cinemática para ruptura em cunha, apontando ruptura nas interseções de Ja x Fr1, Ja x Fr2 e de Ja x Fr3.

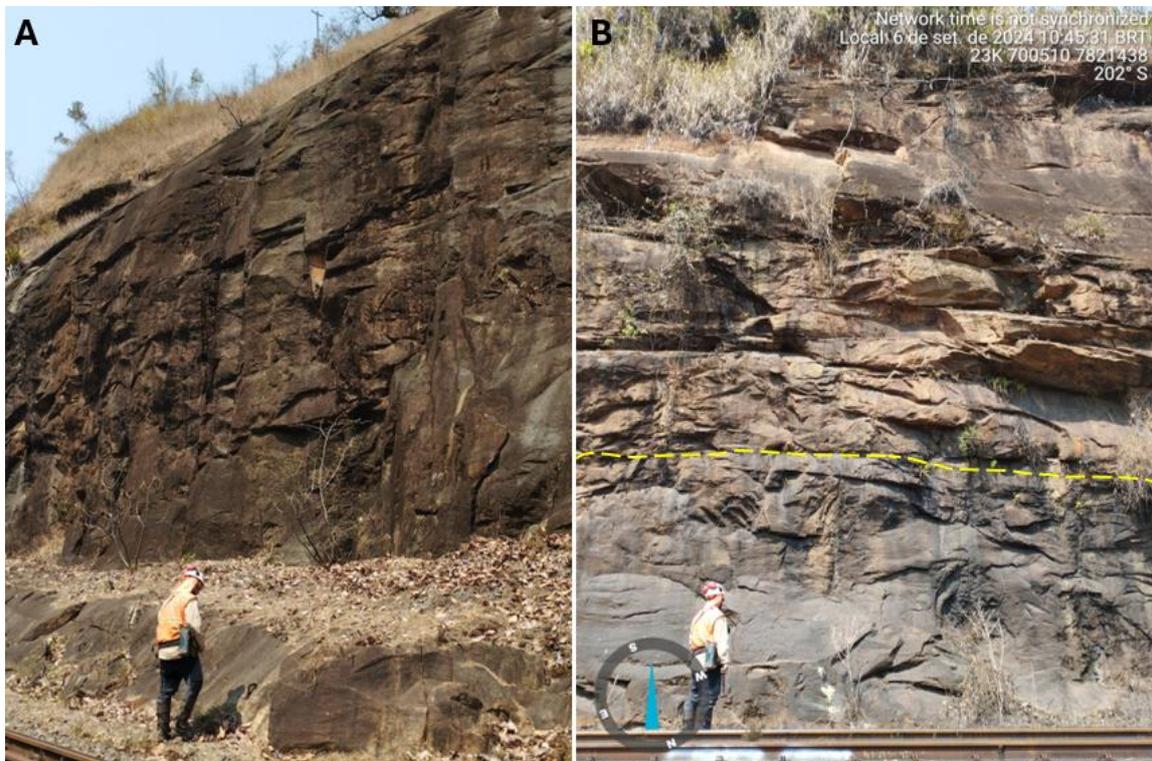
O maciço rochoso do talude, de forma geral, apresenta matriz com boa resistência e fraturado em variados graus. Em determinados trechos, observa-se um plano de corte limpo e homogêneo, com meias-canas inteiramente preservadas e ausência da zona de dano (ZD), apresentando apenas as descontinuidades naturais do maciço, como indicado na Figura 4A.

solo-rocha, que também são observadas no topo dos taludes. As juntas associadas à ZD que são muito persistentes e pouco espaçadas, aumentam o grau de fraturamento do maciço, como mostra a Figura 4B. A espessura da ZD foi estimada em aproximadamente 2,5 m, com base na observação dos afloramentos.

Figura 4: A: Talude sem influência da ZD, onde a detonação para corte foi bem dimensionada e bem executada, sendo possível observar as meias-canas B: Talude afetado pela ZD, apresentando juntas de alívio pouco espaçadas e abertas em sua porção superior, com formação de blocos e cicatrizes de rupturas. Sua porção inferior é claramente menos afetada pela ZD.

Duas soluções foram apontadas para melhorar a segurança e estabilidade do talude rochoso. Uma delas consiste na instalação de rede metálica galvanizada de dupla torção, confinando a trajetória de eventuais desprendimentos de blocos, de modo a trajetória de queda fique contida rente a face do ativo, sem que haja projeção e/ou rolamento de blocos para a área dos trilhos da ferrovia. A outra solução envolve a aplicação localizada de chumbadores em regiões críticas do talude rochoso associado a revestimento cortical, onde um sistema de telas de alta resistência trabalham em conjunto com os chumbadores, evitando o desprendimento de blocos e aumentando a estabilidade do talude.

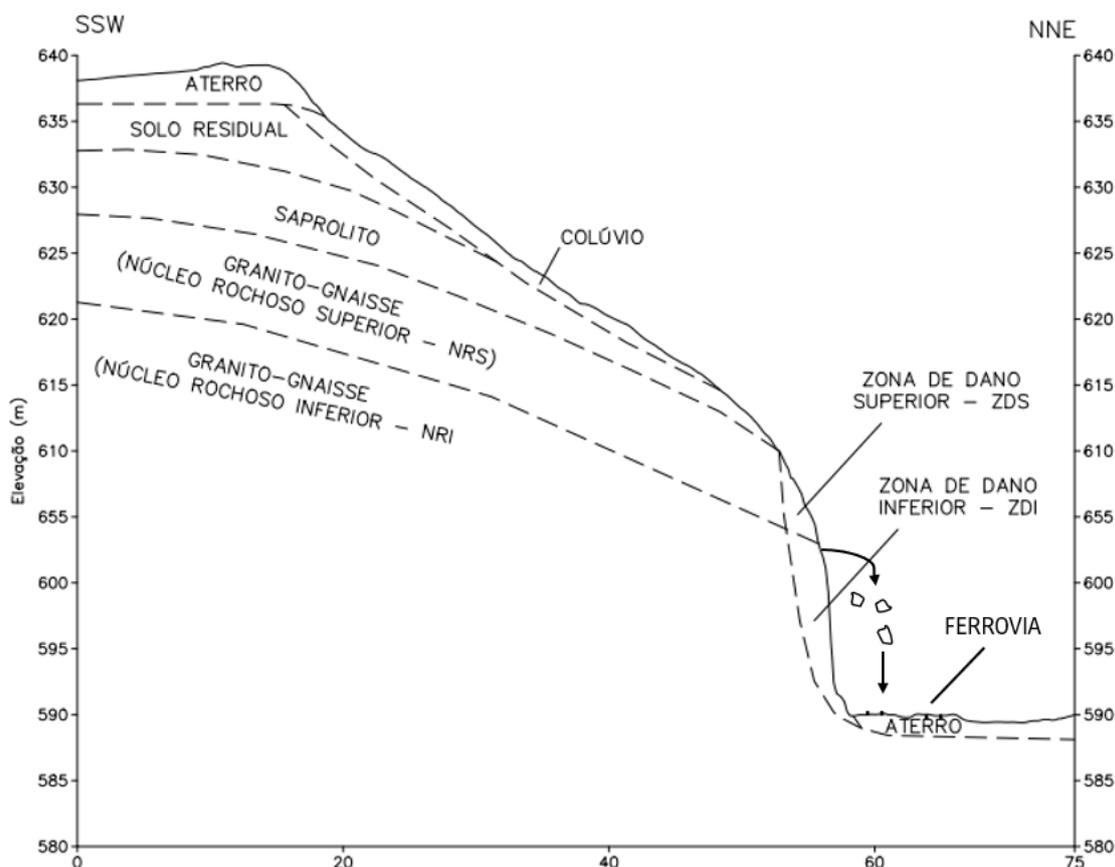
A Figura 5 apresenta uma seção esquemática do talude, mostrando que o maciço rochoso foi dividido em quatro regiões:

- Zona de Dano Superior (ZDS): topo da face do talude, onde o efeito dano (D) foi considerado como 1,0 (Detonação Ruim) e o GSI médio do maciço como 65 pontos;
- Zona de Dano Inferior (ZDI): meia-altura e pé do talude, onde o efeito dano (D) foi considerado como 1,0 (Detonação Ruim) e o GSI médio do maciço como 85 pontos;
- Núcleo Rochoso Superior (NRS): maciço rochoso abaixo do saprolito, não afetado pela detonação, onde o efeito dano (D) foi considerado como 0 (Sem Detonação) e o GSI como 90 pontos;
- Núcleo Rochoso Inferior (NRI): maciço rochoso em profundidade, não afetado pela detonação, onde o efeito dano (D) foi considerado como 0 (Sem Detonação) e o GSI como 90 pontos.

Figura 5: Seção geológico-geotécnica esquemática do talude estudado, mostrando as unidades geológico geotécnicas mapeadas e seus contatos. A potencial projeção de blocos sobre a ferrovia é ilustrada na porção direita da figura.
