**AVALIAÇÃO DA ESTABILIDADE DE TALUDES ROCHOSOS DE UMA  
CAVA EM PROCESSO DE FECHAMENTO**

**Abstract** – After the accidents of Mariana in 2015 and Brumadinho in 2019, concerns about mining ventures in Brazil have grown, not only regarding the disposal of tailings but also about adequate planning for all mining activities. In this context, most existing and planned mining operations require a closure plan aimed at sustainable use of the site after the cessation of activities (de Graaf et al. 2024). Thus, this article analyzes the slope stability of an exhausted open pit in a gold mine in northern Brazil through data acquired during geomechanical mapping and laboratory tests carried out on rock cores to provide a geotechnical safety report.

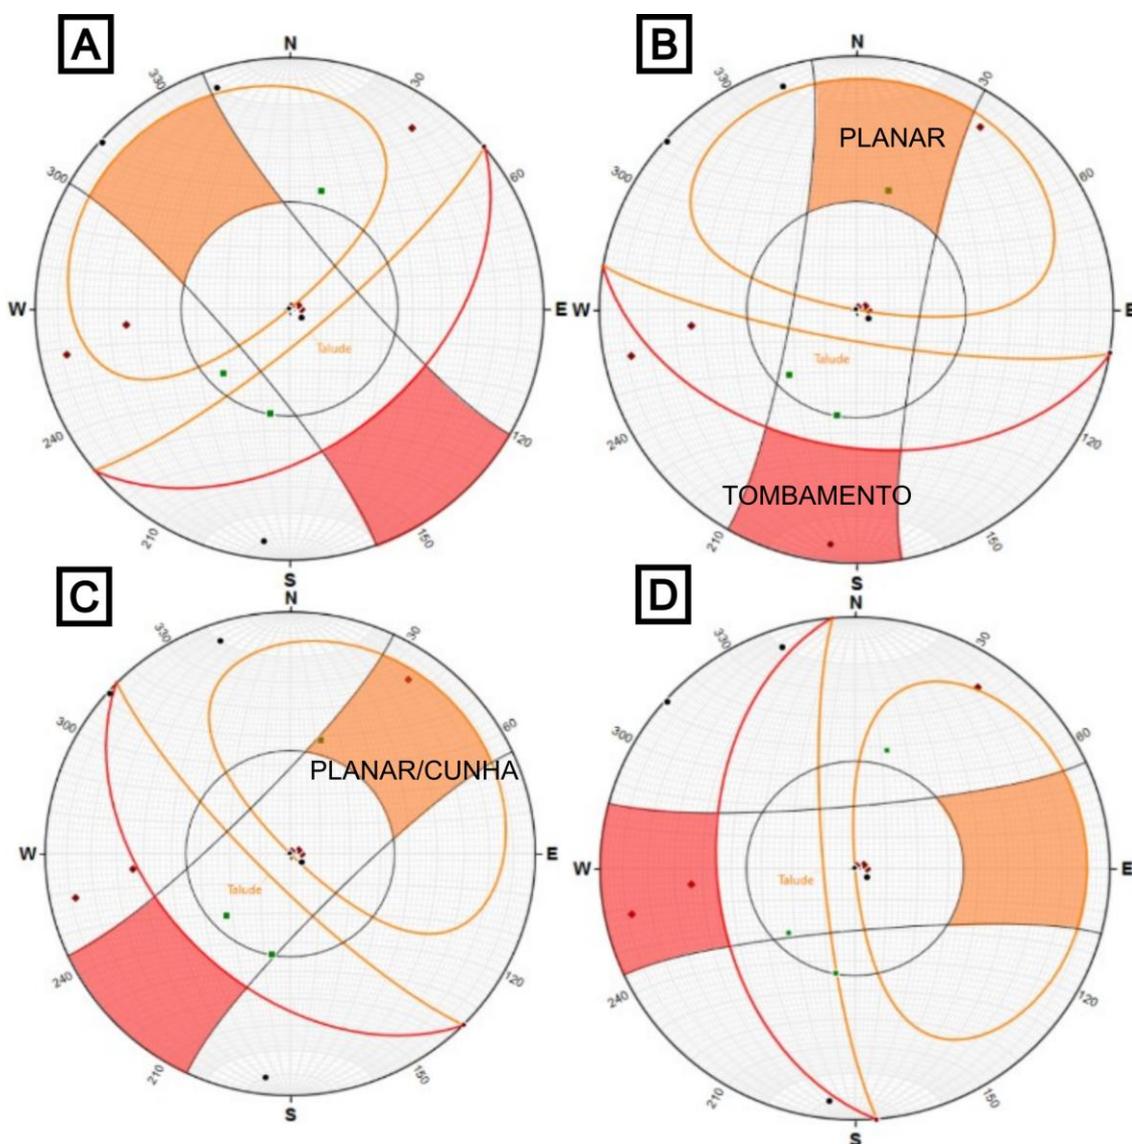
Figura 2. Estereogramas das análises cinemáticas: (A) - setor 1 (sem risco), (B) - setor 2 (risco de tombamento e ruptura planar), (C) - setor 3 (risco de ruptura em cunha e planar) e (D) - setor 4 (sem risco, losangos na área vermelha).

Conforme pode ser observado nos estereogramas, apenas o setor 3 apresenta mais de um tipo de ruptura e os setores 1, 4 e 8 não demonstram nenhum tipo de falha estruturalmente controlada.

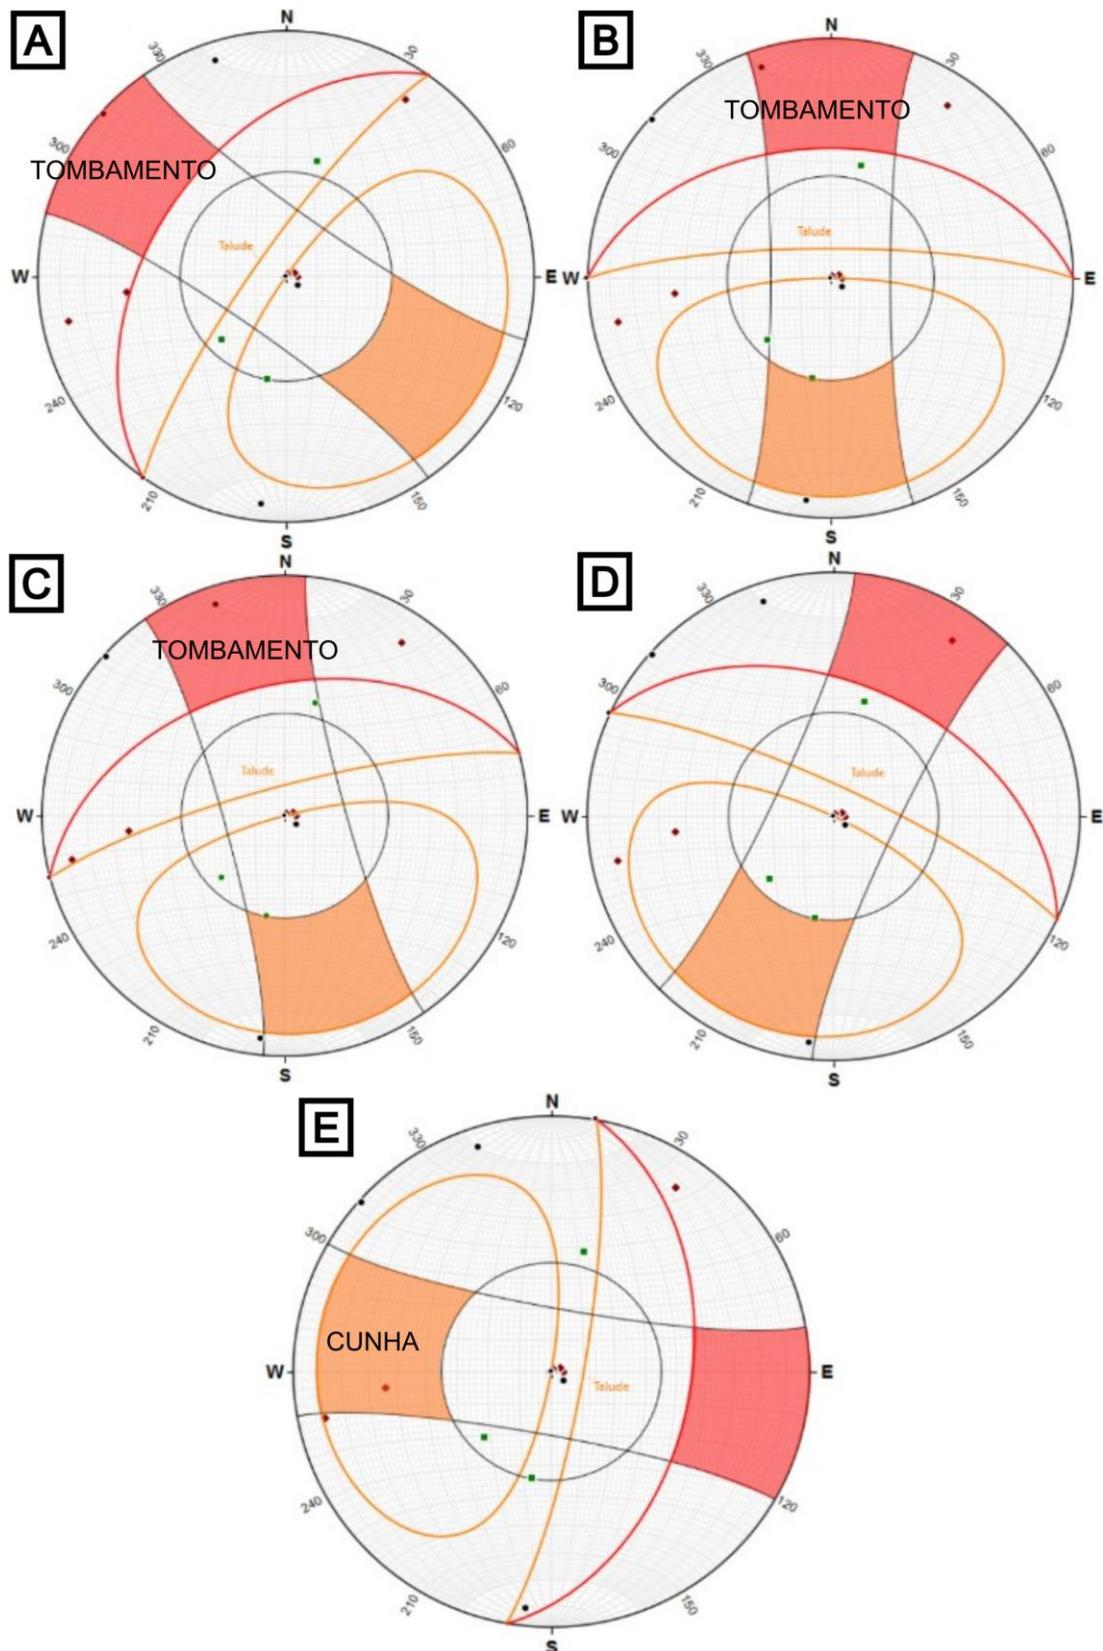
Figura 3. Estereogramas das análises cinemáticas: (A) - setor 5 (risco de tombamento), (B) - setor 6 (risco de tombamento), (C) - setor 7 (risco de tombamento), (D) - setor 8 (sem risco, losangos na área vermelha) e (E) - setor 9 (risco de ruptura em cunha).

Portanto, caso a utilização da estrutura envolva o trânsito constante de pessoas, ou até mesmo sua ocupação para instalação de alguma edificação, é prudente avaliar a possibilidade de redução da inclinação do talude noroeste na porção do segundo domínio geotécnico, ou instalação de DHPs (dreno horizontais perfurantes) para despressurização do local, tendo em vista que a ruptura superficial parece ser condicionada pela alta inclinação, aliada a elevada poropressão ( $R_u=0,3$ ), que pode ser gerada devido ao grande índice pluviométrico da região. Além disso, os setores sujeitos a rupturas estruturalmente controladas devem ser monitorados e, caso necessário, devidamente tratados por soluções como tirantes ou barreiras dinâmicas, para impedir a queda de blocos de rochas. Vale destacar que caso o plano de fechamento da cava não contemple a permanência de indivíduos no local, como disposição de rejeitos, deve ser necessária apenas uma análise mais aprofundada dos setores 5, 6 e 7, que estão situados sobre a rampa de acesso.

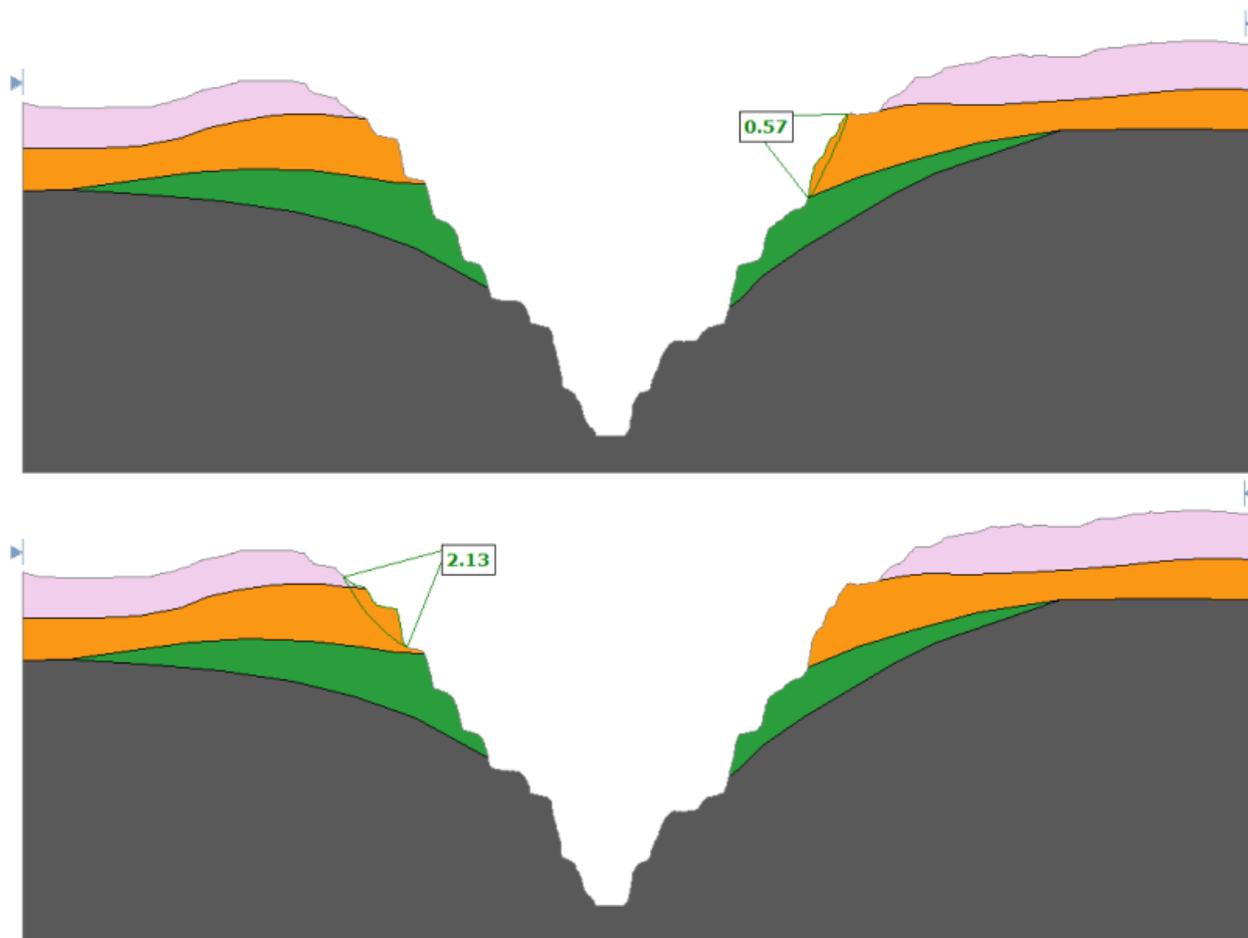
Figura 5. Resultado da análise de estabilidade na primeira seção (AA): talude noroeste na imagem em cima e sudoeste na de baixo.

Conforme pode ser observado, o talude noroeste evidencia uma possível ruptura superficial no segundo domínio geotécnico, caso esteja sujeito a poropressões mais elevadas ( $Ru=03$ ), provavelmente devido a sua alta inclinação, enquanto todos os outros exibem fatores de segurança muito altos, bem superiores aos 1.3-1.5 recomendados por Read & Stacey (2009) para taludes de cavas com consequência graves de ruptura, o que não é o caso dessa, tendo em vista a sua desativação.

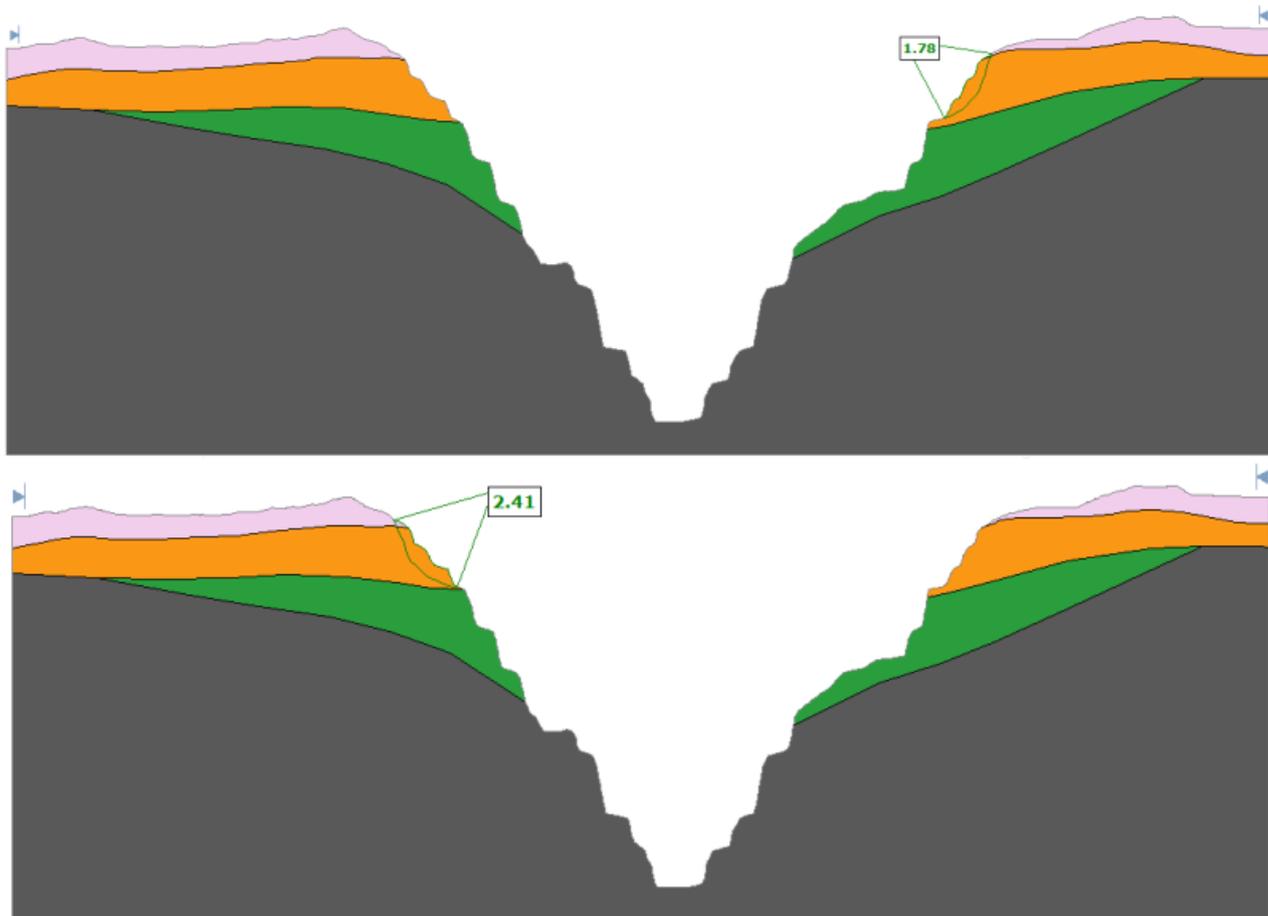
Figura 6. Resultado da análise de estabilidade na segunda seção (BB): talude nordeste na imagem em cima e sudeste na de baixo.
