## TALUDES VIÁRIOS: A NECESSIDADE DE UMA VISÃO ABRANGENTE

**Resumo** – Os autores usam um pequeno segmento de rodovia para exemplificar a extrema complexidade que pode envolver o projeto de taludes rodoviários: uma via situada entre uma margem de rio e uma encosta rochosa. No lado da encosta, os taludes têm sua estabilidade condicionada pela natureza, estado e qualidade da rocha e no lado do rio, precipuamente, pelo seu regime fluvial. Para a análise e estabelecimento da conformação final dos taludes, os autores, optaram por um estudo de regressão, mais especificamente, uma adaptação do “Método das cicatrizes”. Em sequência, a adequabilidade dos valores de  $c$  e  $\phi$  obtidos por esse método, foram checados por correlações disponíveis com valores de SPT, pela análise da situação local, em termos da sua condição de estabilidade verificada visualmente e, posteriormente, empregando o Método de Bishop Simplificado. No caso específico da margem do rio foi efetuada uma correlação entre as instabilidades observadas e o histórico disponível de enchentes.

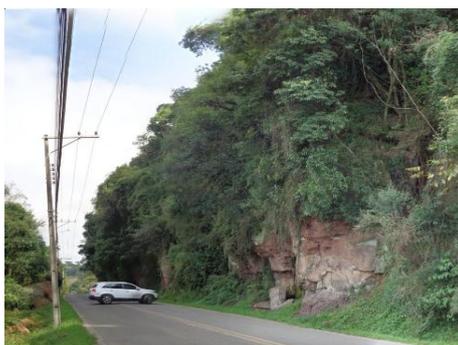
Figura 3. Porção da encosta original

As Figuras 3 e 4 permitem uma observação geral das condições originais do talude escavado na escarpa rochosa: na Figura 3 é possível observar-se cicatrizes de quedas de porções da encosta, geradas pela alteração dos siltitos botroidais situados na base e mostrados na Foto 5, cuja alteração gera lapas no talude, provocando, em sequência as quedas de blocos.

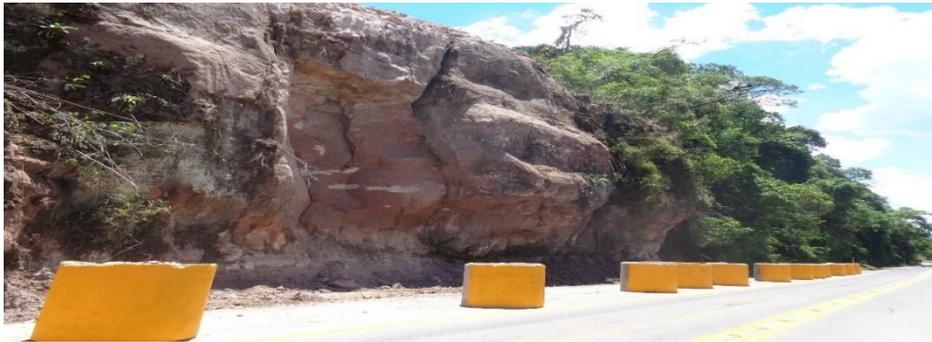
Figura 5. Talude em rocha arenítica sobreposta a siltitos botroidais

Na tentativa de eliminá-las, foi executada pelo Órgão Rodoviário, uma decapagem em uma porção da encosta mostrada na Figura 5 e no Mapa Geológico/Geotécnico, Figura 7, a seguir. Já no caso das encostas localizadas no lado do rio, que eram constituídas, parcialmente por arenitos e parcialmente por sedimentos aluviais e encimadas por aterros anteriormente executados, as instabilidades eram predominantemente resultantes de processos hidrodinâmicos periódicos, como o mostrado na Figura 6 e, assim sendo, diferentes enfoques necessitaram serem empregados nesse caso.

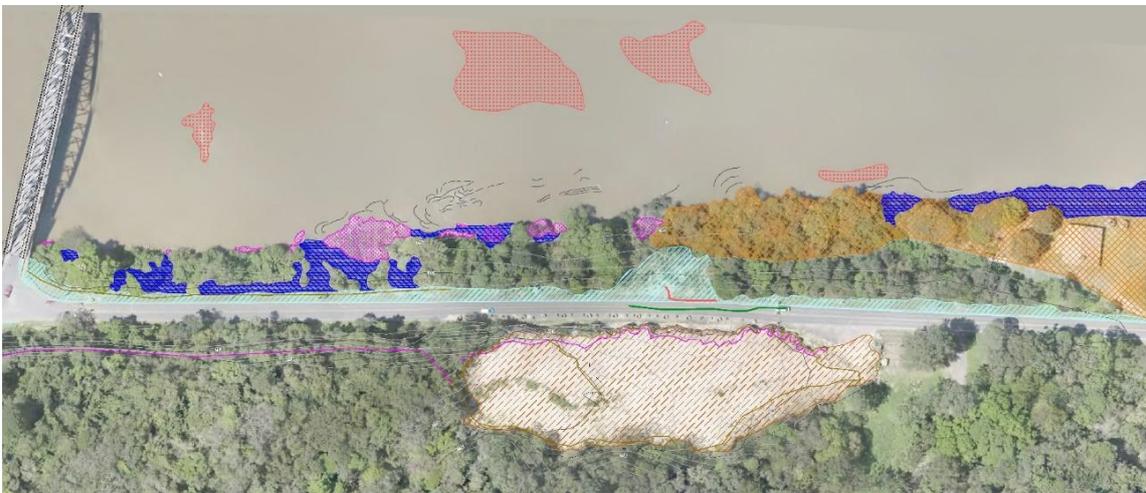
Figura 7. Mapa geológico/geotécnico do segmento

A observação do mapa geológico/geotécnico (Figura 7), desenhado sobre um levantamento executado com drone, mostra que o segmento da via situado na margem do rio, pode ser dividido em quatro porções, em três das quais são atingidas litologias areníticas e uma na qual o rio atua sobre seus próprios sedimentos. Nesse mapa, as porções hachuradas em azul, representam áreas afetadas por processos erosivos, podendo-se observar que na porção inicial, a via bordeja uma “baía” caracterizada por processos erosivos e colapsos que afetam o bordo do pavimento/aterro e se estendem de seu início até à estaca 6 (120 m); na porção seguinte, que se estende até à estaca 11 (220 m do início), uma nova “baía” ocorre, mas, neste segmento, os processos erosivos afetam o limite entre os terrenos emersos e o rio; uma terceira porção que se estende até à estaca 13 (260 m do início) onde a encosta apresenta-se, aparentemente, em equilíbrio e, finalmente, uma quarta porção que se estende até o final do segmento (estaca 17+17m ou 357 m do início), onde o rio retrabalha seus próprios sedimentos.

O mapa mostra ainda que a separação entre a primeira e a segunda “baías” ocorre em razão da presença de uma “laje” de arenito (hachurado rosa) que provoca o desvio da maior porção da correnteza (em linhas escuras, os remansos observados) e que o fluxo remanescente, próximo ao limite rio/terra é, por sua vez, contido e desviado por menores porções de rocha aflorantes até ser “canalizado” entre a costa e um baixio rochoso (hachurado em laranja), a partir do qual o rio depositou aluviões relativamente largos que estão em fase de retrabalhamento.

Já do lado da encosta, a situação se encontra em aparente “macroestabilidade” (nenhum indício de grandes movimentações está presente e a vegetação se apresenta intacta). A partir da estaca 7 (140 m do início do trecho) até, aproximadamente a estaca 14+10 m (ou 290 m do início) aparece a decapagem geral do regolito cujo material foi distribuído no lado de jusante (hachurado na cor ciano), com maior concentração entre as estacas 10 e 12 (200 e 240 m do início do trecho).

Coincidentemente, como o mostra, ainda, o mesmo mapa, as trincas observadas no bordo do aterro (linha vermelha) e atingindo o pavimento (linha verde), desenvolveram-se nesse mesmo segmento da encosta onde não são observadas erosões fluviais e após a deposição desse material (não tendo sido observadas anteriormente em outros eventos de enchentes) o que sugere uma conexão entre esses procedimentos e os processos desencadeados.

- c) optar por uma solução intermediária: escavar e implantar uma estrutura de contenção drenante, na porção superior do aterro da região onde não há proteção natural por arenitos e onde apareceram as trincas, com vistas a protegê-la contra a erosão por ocasião de grandes enchentes; implantar uma linha de drenos sub-horizontais no talude com a finalidade de acelerar a retirada da água após o refluxo; reconstruir os taludes erodidos na porção inicial da rodovia e refazer toda a drenagem superficial.

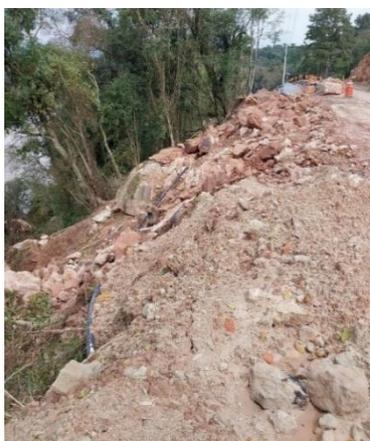
Figura 13. A encosta do rio aterrada

As Figuras 13 e 14, a seguir, mostram aspectos da encosta do rio e da encosta rochosa durante e ou logo após trabalhos de construção interrompidos em razão de alegação de deficiência no orçamento previsto e dificuldades executivas. A Figura 13 mostra um depósito de material oriundo da escavação da encosta depositado à margem do rio, repetindo o que havia sido feito por ocasião da decapagem anterior dessa mesma encosta (ver área hachurada em verde da Figura 7) e cujos prováveis efeitos sobre a estabilidade do conjunto haviam sido alertados no Projeto. A Figura 14, por sua vez, mostra aspectos do talude rochoso que pouco se assemelha ao previsto em projeto e onde ressaltam “*overbreaks*” e quedas de blocos, quando o projeto previa a utilização de fogo controlado e pré-fissuramento.
