DIAGNÓSTICO AMBIENTAL DA LAGOA CÁRSTICA DE SANTO ANTÔNIO E DE SUA BACIA: SUBSÍDIOS PARA UMA GESTÃO SUSTENTÁVEL

Resumo – A Lagoa de Santo Antônio, localizada em Pedro Leopoldo (MG), é uma lagoa cárstica inserida na APA Carste de Lagoa Santa, em área de significativa vulnerabilidade ambiental e urbana. Nas últimas décadas, transformações acentuadas no uso do solo e a impermeabilização da bacia de contribuição direta alteraram drasticamente sua dinâmica hidrológica, provocando inundações recorrentes, assoreamento, contaminação por esgoto e perda de funções ecológicas. Este diagnóstico ambiental teve como objetivo caracterizar as condições hidrogeológicas, morfoestruturais, ecológicas e antrópicas da bacia da lagoa, subsidiando medidas de gestão sustentável. A metodologia envolveu análises multitemporais (1964–2023), campanhas de qualidade da água, batimetria, aerolevanteamento com drone, análise hidrológica e levantamento florístico e faunístico. Os resultados indicam que a lagoa passou a apresentar comportamento perene nas últimas décadas, com elevação dos níveis d'água mesmo em períodos secos, possivelmente devido à influência do aquífero Palmeira–Jaguara e à alteração do regime de

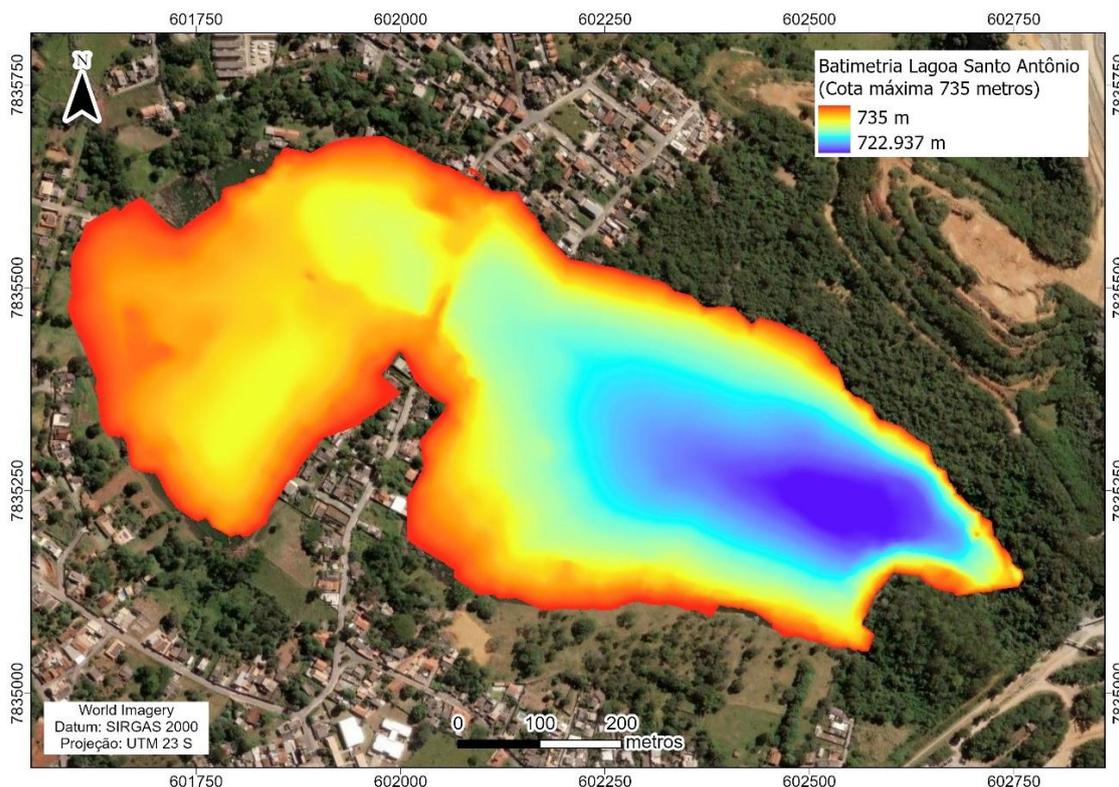
A batimetria (Figura 4) da lagoa revelou que em 2023 sua profundidade máxima era de 12 metros na porção próxima ao paredão de calcário localizado em sua margem sudeste. As fotografias aéreas de 1964 e 1965 mostram que a lagoa apresentava comportamento intermitente, alternando entre períodos secos e parcialmente alagados. No entanto, a perenidade observada nos últimos 39 anos indica uma alteração significativa em seu regime hidrológico, possivelmente relacionada à recarga do aquífero cárstico que sustenta a base da lagoa, evidenciada pela manutenção de seu nível mesmo em períodos de forte evapotranspiração. De acordo com Cvijić (1893) e Čalić (2011), formações depressivas com contornos fechados, circulares ou elípticos são classificadas como dolinas, enquanto aquelas que se ampliam e se conectam, formando unidades maiores compostas pela junção de uma ou mais dolinas, são denominadas uvalas. Com base na descrição de Cvijić (1893) e Čalić (2011) a morfologia da lagoa indica sua classificação em uvala, feição típica da coalescência de dolinas.

Figura 4. Batimetria da Lagoa Santo Antônio, realizada em 02/05/2023. (Elaborado por NEOGEO).

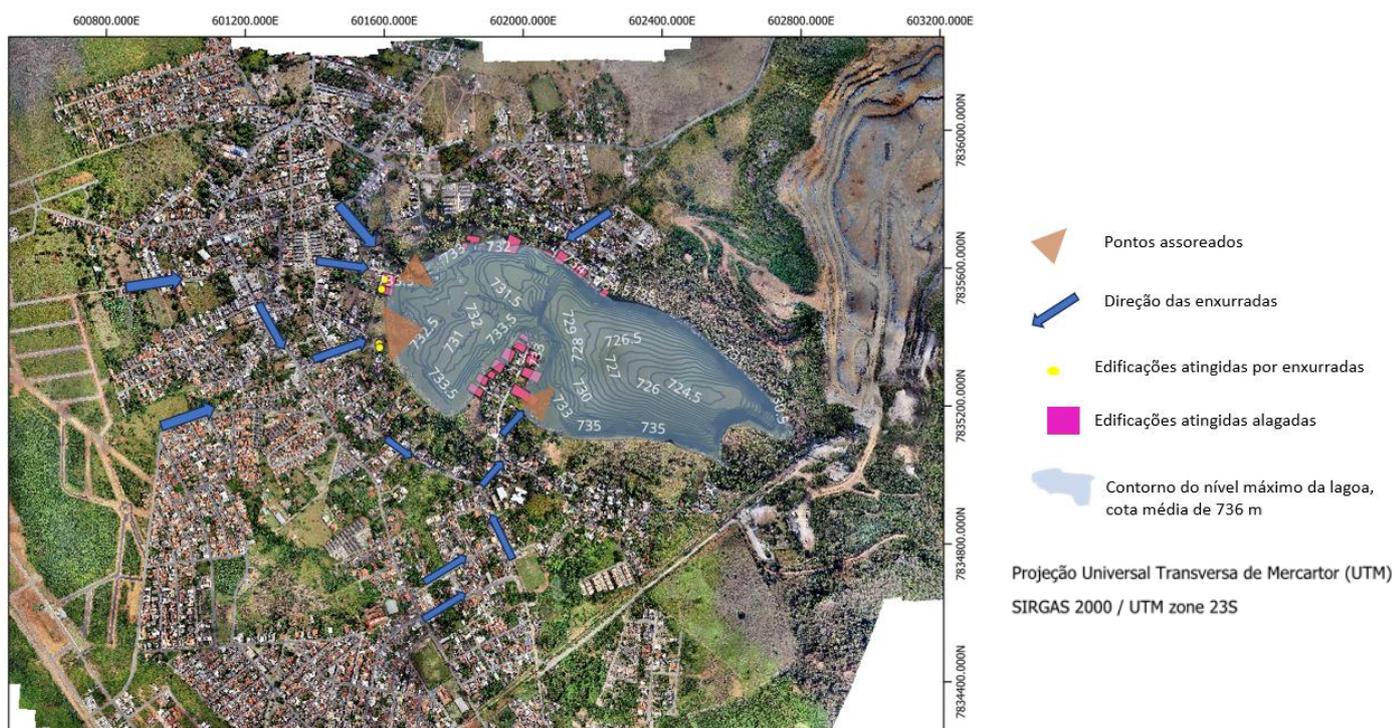
A análise das dinâmicas de cheia e vazante da Lagoa de Santo Antônio, com base em dados históricos de 1984 a 2023, identificou padrões recorrentes e volumes críticos associados a diferentes cotas topográficas. Em 2023, a lagoa atingiu sua maior extensão desde o início da série histórica, servindo como referência para áreas de risco e planejamento urbano. Observaram-se variações volumétricas significativas mesmo sem aumento proporcional da precipitação, reforçando a hipótese de alterações na drenagem e na dinâmica subterrânea. As áreas mais afetadas por inundações coincidem com as porções mais rasas e urbanizadas da lagoa (735 a 738 m). O diagnóstico também apontou problemas de erosão, enxurradas e assoreamento, que comprometem a capacidade de retenção hídrica e a integridade do sistema. Mapas gerados por meio de análise hidrológica indicaram setores vulneráveis à expansão urbana desordenada (Figura 5), essenciais para orientar intervenções sustentáveis.

Figura 5. Direção das enxurradas e zonas de assoreamento. (Elaborado pelos autores sobre a ortofoto gerada por aerolevantamento).

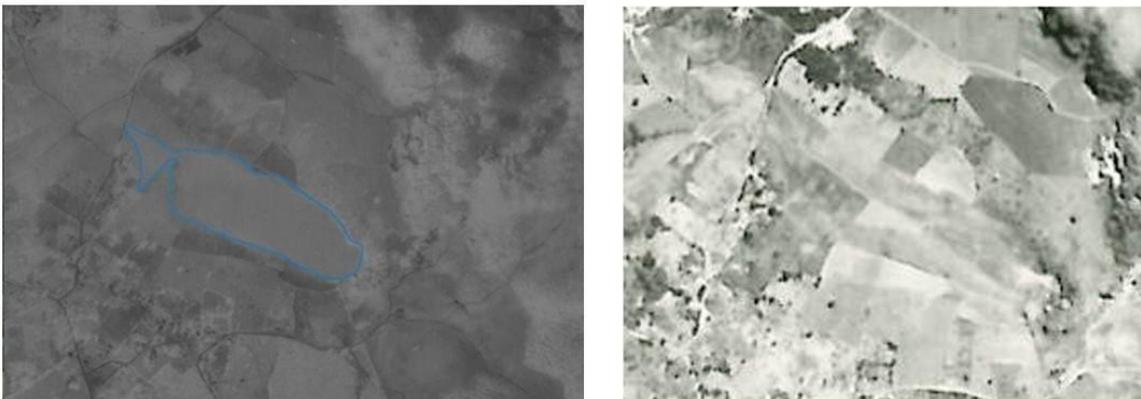
A fotografia aérea de 1964 mostra a lagoa completamente seca, sem registros de atividades de mineração e com uma urbanização incipiente em seu entorno, caracterizada por poucas edificações. Outra fotografia aérea de 1965 retrata um cenário semelhante, exceto pelo fato de a lagoa estar parcialmente cheia. A oscilação entre períodos de seca e cheia da lagoa em um intervalo de apenas um ano indica um padrão de intermitência em um ambiente ainda consideravelmente preservado (Figura 7).

Figura 7. Fotografias aéreas da Lagoa de Santo Antônio: à esquerda, em 1965, parcialmente cheia; à direita, em 1964, completamente seca. (Fotografias cedidas pelo Serviço Geológico do Brasil – SGB).

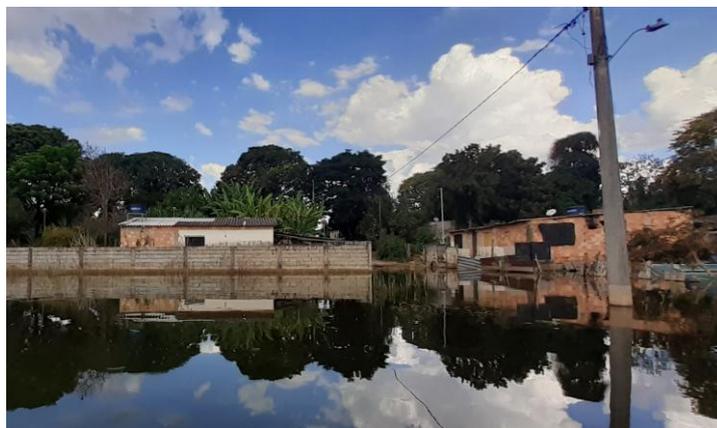
A última cheia da lagoa de 2022 até 2024 afetou 27 casas diretamente por inundação e o rápido escoamento superficial durante chuvas intensas afeta diretamente 4 casas edificadas na orla da lagoa (Figura 8 e Figura 9).

Figura 8. Fotografia de rua e casas alagadas pela cheia de 2023 da Lagoa de Santo Antônio. Nota-se poste e muro com marca da oscilação do nível de água.

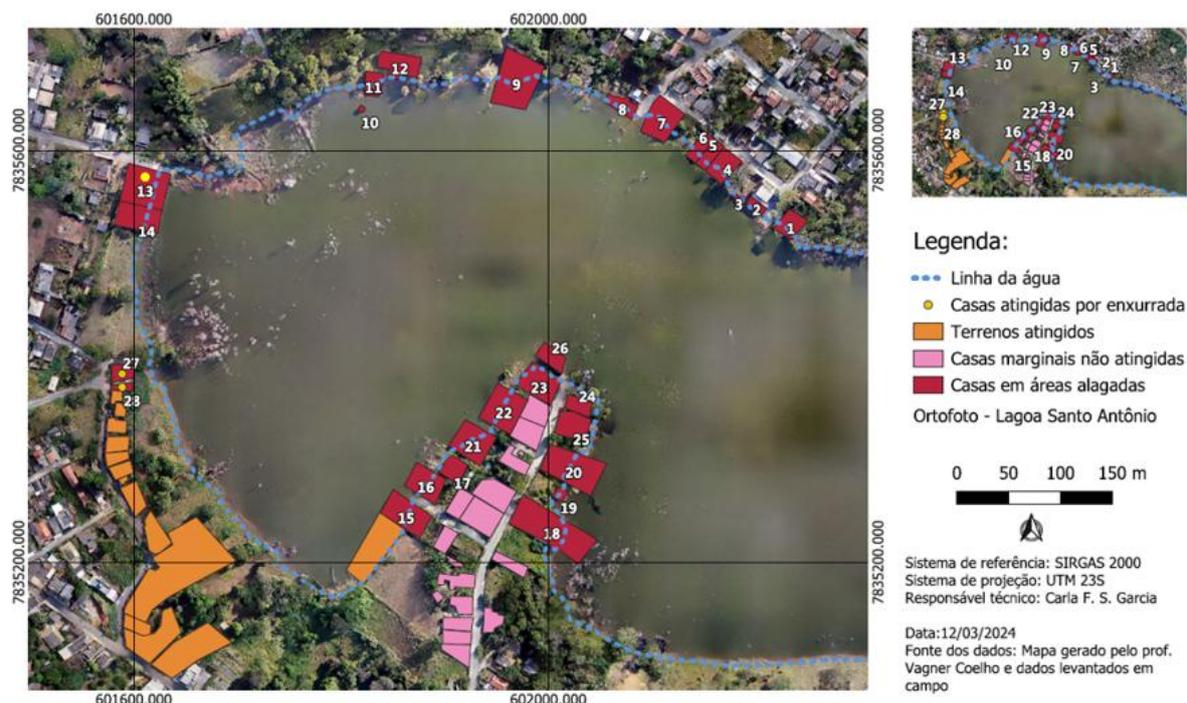
Figura 9. Mapa de localização das casas e terrenos impactados pela inundação na orla da lagoa de Santo Antônio (ano de 2023). Elaborado pelos autores sobre ortofoto gerada por aerolevanteamento.

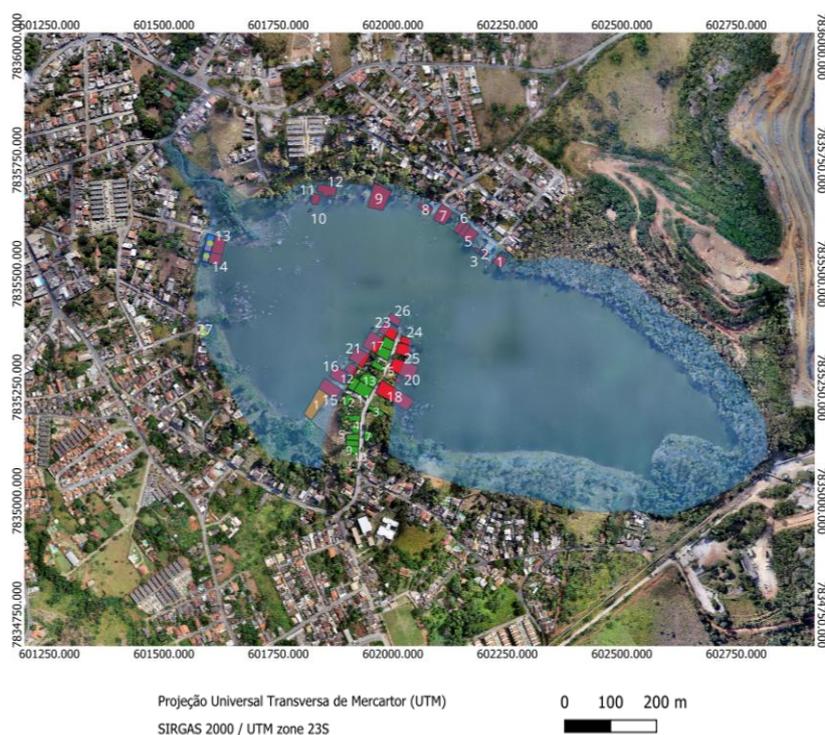
Figura 11. Sugestão de área (azul transparente) para abranger a Área de Preservação Permanente da Lagoa Santo Antônio. Em vermelho: casas atingidas pela inundação de 2023; rosa, casa não atingidas pela inundação de 2023; laranja: casa parcialmente atingidas pela inundação de 2023. (Imagem: ortofoto gerada pelo aerolevante de drone durante para a pesquisa).

Conforme a Lei 12.651/2012 e suas alterações pela Lei 14.285/2021, as faixas marginais de Área de Preservação Permanente (APP) podem variar conforme a zona urbana ou rural e as diretrizes locais. Com base no diagnóstico da bacia da Lagoa de Santo Antônio, recomenda-se classificá-la como parcialmente urbana (lado oeste) e parcialmente rural (lados central e leste), conforme o Plano Diretor de Pedro Leopoldo (2016). Considerando sua área de 42 hectares, propõe-se APP de 30 metros na margem urbana e 50 metros na margem rural, a partir do nível máximo da cheia de 2023. A proposta de APP (Figura 11) deve ser avaliada pelos conselhos ambientais competentes, sem implicar em desapropriações, mas com maior controle sobre novas ocupações. Recomenda-se também a implantação de parque linear na faixa protegida e regulamentação do manejo de drenagens e esgoto a montante da lagoa.

Também é recomendado que a atual interceptação de esgoto da Companhia de Saneamento de Minas Gerais (COPASA) deve ser transferida para área não inundável, medida necessária para a proteção ambiental e a saúde pública local. No entanto, essa mudança deve ser acompanhada de soluções de tratamento para as residências que ficarão fora do alcance do novo sistema.
