## CORRIDA DE DETRITOS NA BACIA HIDROGRÁFICA DO RIO PAÚBA – SÃO SEBASTIÃO (SP)

**Resumo** – Foram investigados os efeitos da corrida de detritos ocorrida na bacia hidrográfica do Rio Paúba (São Sebastião, litoral do Estado de São Paulo) e sua possível deflagração, com implicações para previsão de futuros eventos do gênero na região, conhecida pelo catastrófico evento de 1967 na região vizinha de Caraguatatuba. As corridas de detrito são fenômenos de transporte hidrodinâmicos de potencial relativamente alto de transporte de materiais, caracterizados pela velocidade e raio de alcance e, conseqüentemente, com elevado poder de destruição. O evento estudado ocorreu no dia 23 de dezembro de 2014. O gatilho principal foram as chuvas dos dias 22, 23 e 24 de dezembro, quando choveu, em cada dia, 20,6 mm, 97,06 mm e 94,11 mm respectivamente. Entre as 16 e 18 horas do dia 23 foram registrados 43,92mm de chuva, que coincide com o horário da deflagração da corrida de detritos, aproximadamente às 18 horas do dia 23. A corrida de detritos desenvolveu-se ao longo do Rio Paúba até um ponto que, devido a um barramento natural, o acúmulo de água e detritos foi suficiente para romper a margem do rio

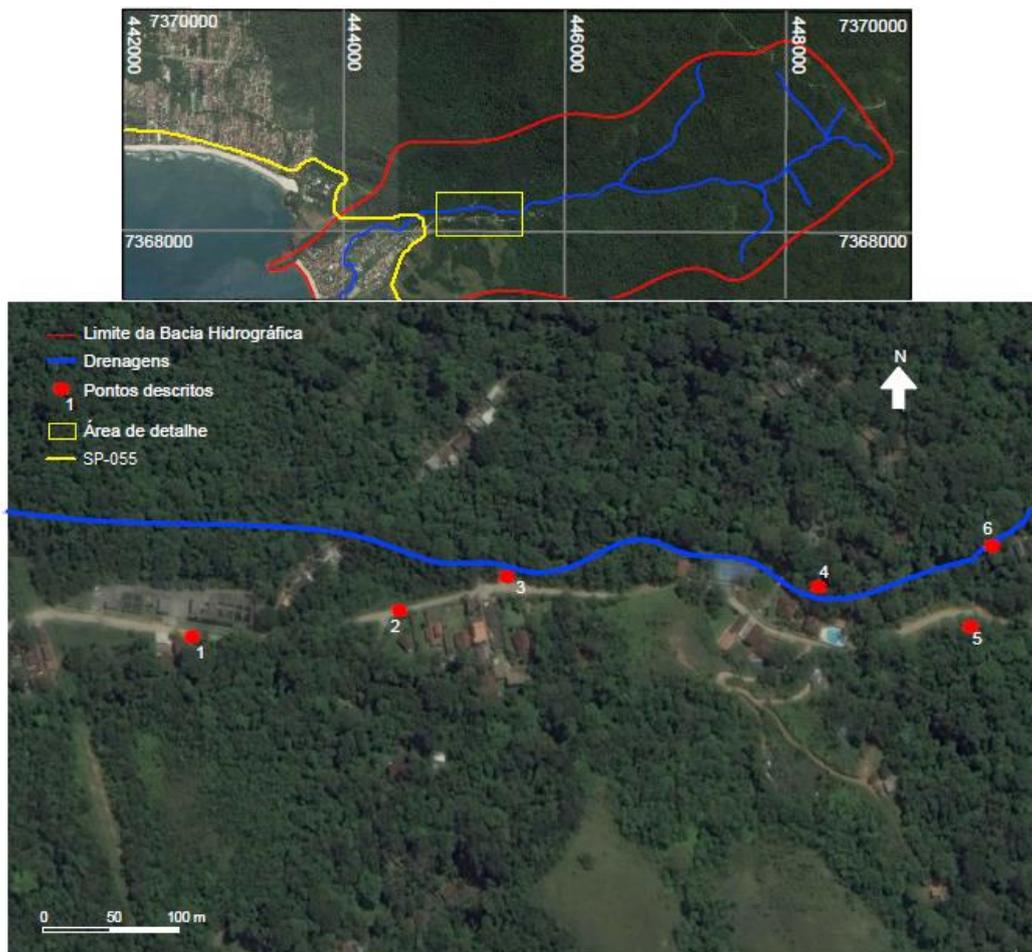
Figura 2 – Mapa de localização dos pontos descritos em campo (desenho sobre imagem de satélite do software Google Earth).

Em reconhecimentos de campo realizados poucos dias após o evento e também no dia 3 de julho de 2015, no bairro de Paúba em São Sebastião, foi reconhecida a área e a corrida de detritos ocorrida no dia 23 de dezembro de 2014. No local o trabalho concentrou-se na Rua Belo Horizonte ao lado do Rio Paúba onde ocorreu a corrida de detritos. A Figura 2 mostra os pontos guias para a descrição do evento.

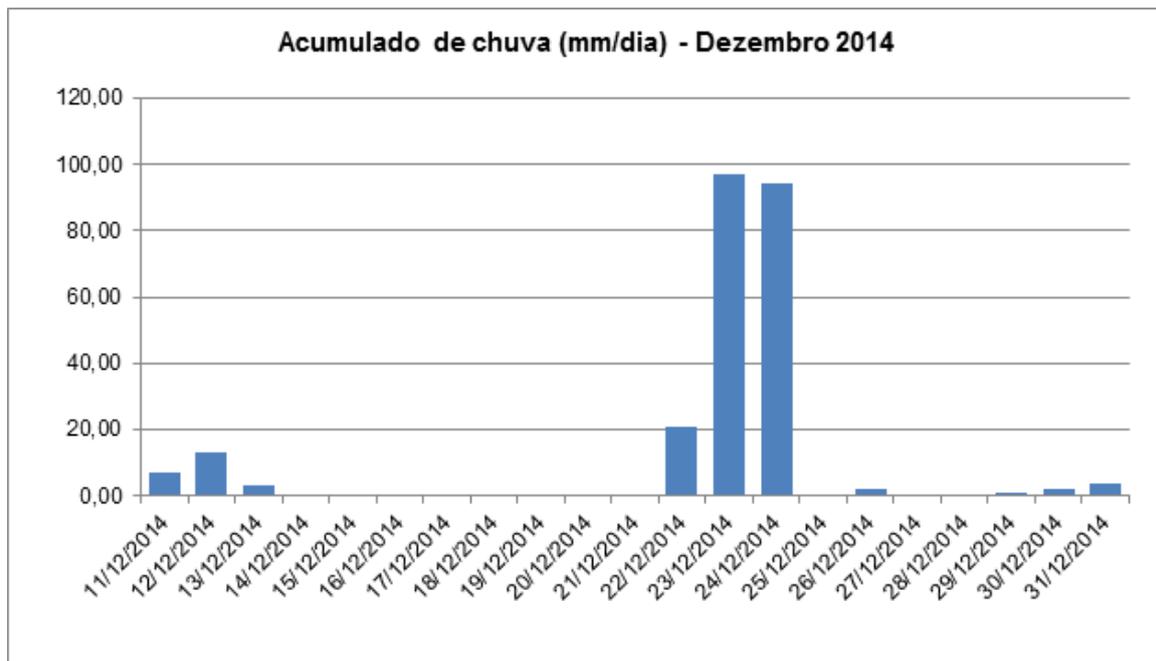
Figura 3 – Chuvas registradas entre os dias 12 e 31 de dezembro de 2014 (mm/dia).

Analisando os dados de pluviosidade obtidos pelo Portal SiMCosta (Sistema de Monitoramento da Costa Brasileira) da boia SP-CEBIMAR-USP podemos confirmar as informações obtidas pelos moradores do bairro. A chuva teve início na noite do dia 22 de dezembro por volta das 22 horas e prosseguiu até a tarde do dia 24 de dezembro, somando 211,77mm nesses três dias (20,6mm no dia 22, 97,06mm no dia 23 e 94,11mm no dia 24), com o maior pico de chuva entre as 16 e 18 horas do dia 23, período no qual choveu 43,92mm. São apresentados gráficos das chuvas do mês de dezembro (entre os dias 12 e 31 disponíveis no Portal SiMCosta) que somou 244,12mm e da chuva do dia 23 de dezembro no qual é possível ver o pico de 43,92mm entre as 16 e 18 horas (figuras 3 e 4).

A chuva teve início na noite do dia 22 de dezembro por volta das 22 horas e prosseguiu até a tarde do dia 24 de dezembro, somando 211,77mm nesses três dias (20.6mm no dia 22, 97.06mm no dia 23 e 94.11mm no dia 24), com o maior pico de chuva entre as 16 e 18 horas do dia 23, período no qual choveu 43,92mm. São apresentados gráficos das chuvas do mês de dezembro (entre os dias 12 e 31 disponíveis no Portal SiMCosta) que somou 244,12mm e da chuva do dia 23 de dezembro no qual é possível ver o pico de 43,92mm entre as 16 e 18 horas (Figuras 3 e 4).

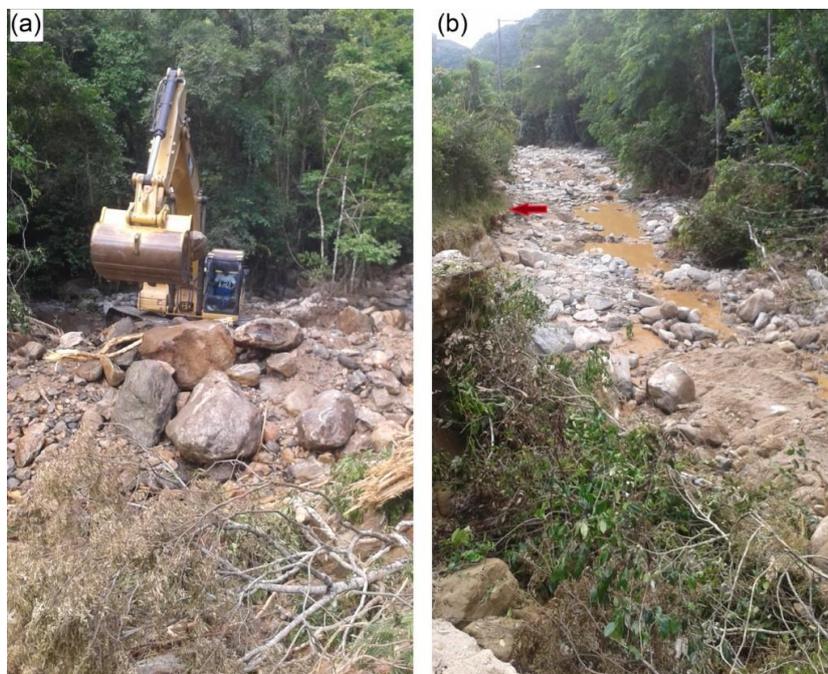
A corrida provavelmente teve início ao longo do rio, a montante do ponto 6, por volta das 18 horas do dia 23, coincidente com o pico da chuva registrada. A água proveniente da chuva, somada a água de escoamento superficial do rio, foi capaz de mobilizar os grandes blocos de rocha presentes no leito da drenagem, dando início a corrida. O fluxo segue descendo a drenagem (ponto 4) e incorporando materiais do leito e das margens. O material desceu seguindo a drenagem até o ponto 3, onde a corrida de detritos rompeu a margem do rio e foi canalizada ao longo da Rua Belo Horizonte (Figura 5a e 5b).

Figura 5 – (a): Curva do Rio Paúba onde o material mobilizado pela corrida de detritos rompeu o leito e invadiu a Rua Belo Horizonte. (b): Início do depósito da corrida de detritos logo após o rompimento do leito do rio, sendo possível ver as árvores derrubadas no processo e a erosão do nível da rua (seta vermelha).

Outra característica observada nesta corrida que confirma sua natureza canalizada são as barragens do canal que ocorrem ao longo do transporte conforme descritas por VanDine (1996), blocos muito grandes ou detritos vegetais impedindo a passagem da corrida pode força-la a mudar de direção abruptamente, como foi observado no local onde a corrida rompeu o leito do Rio Paúba e passou a correr pela Rua Belo Horizonte.

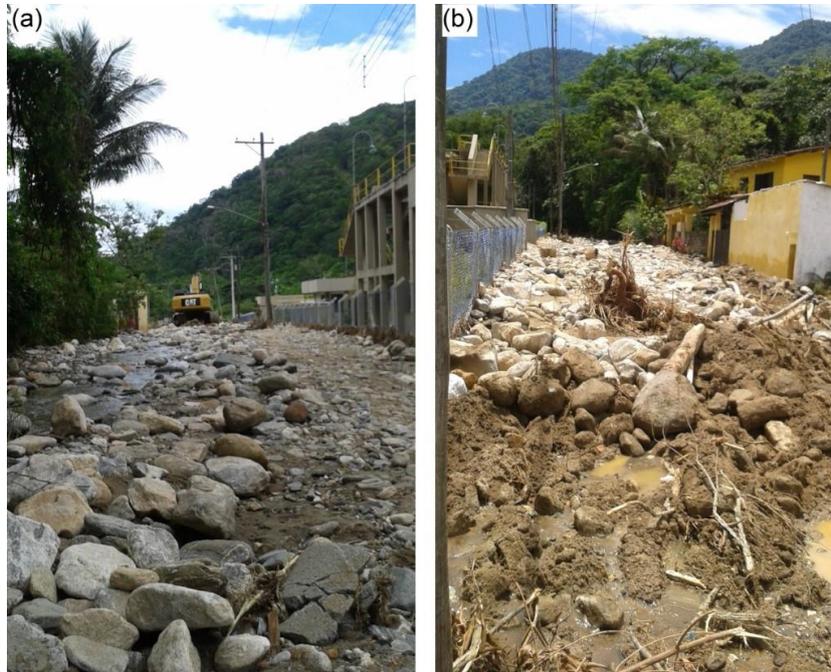
O poder de erosão dos detritos carregados pela água foi capaz de escavar a rua em até 2 metros de profundidade em alguns pontos e deixou um grande depósito de blocos de rocha de até 2 metros de diâmetro entre os pontos 3 e 1 (Figura 6a). Este depósito apresenta na sua porção frontal, devido à turbulência de sua mobilização e deposição, gradação inversa da granulometria, onde os blocos e matacões de maior diâmetro ficam na parte superior enquanto que seixos e sedimentos finos como areia são depositados na parte inferior (Figura 6b).

Figura 6 – (a): Depósito de blocos e matacões ao longo da Rua Belo Horizonte. (b): Porção Frontal do depósito de blocos da corrida de detritos, sendo possível identificar de forma grosseira a granulometria inversa dos materiais (poucos dias após o evento).

Os depósitos de material trazido pelo evento em Paúba são coerentes com os depósitos descritos na bibliografia para corridas de detritos canalizadas, onde são formados lóbulos de detritos ao longo da drenagem sem uma estrutura interna ou distribuição dos grãos por tamanho bem definido, além da gradação longitudinal ao longo do depósito e gradação inversa observada na frente do depósito, conforme observados por Coussot e Meunier (1996), Hungr *et al.* (2001), Gramani (2001) e Takahashi (2014).

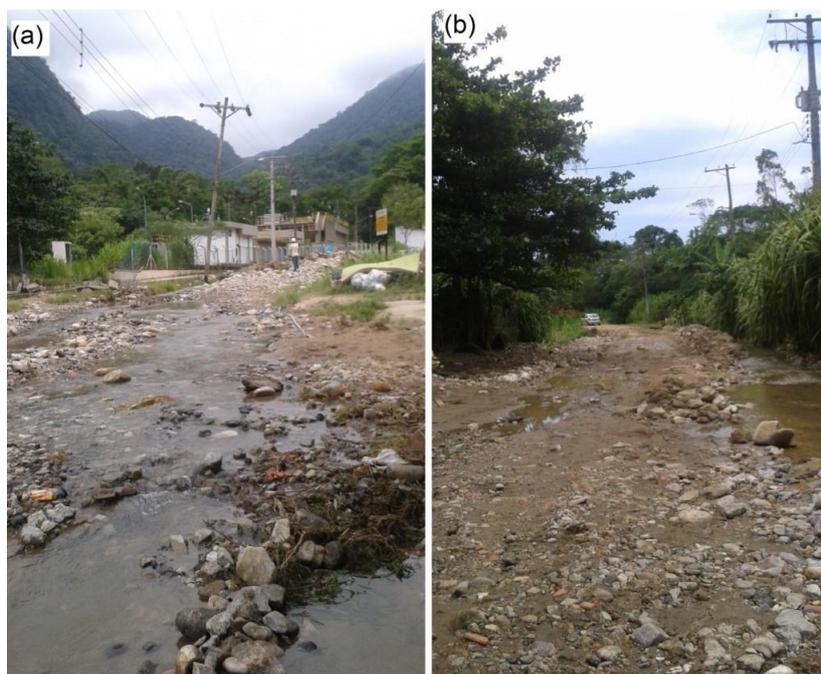
Devido ao fato do rio ter mudado seu curso e continuado a fluir pela Rua Belo Horizonte por algum tempo depois da corrida de detritos os sedimentos depositados foram remobilizados, formando uma pequena planície de inundação no ponto 1, onde os sedimentos finos (areia fina a grossa mal selecionada) e pequenos blocos de rocha de até 40cm foram depositados (Figura 7a e 7b).

Figura 7 – (a): Início dos depósitos de materiais finos (areia mal selecionada) e pequenos blocos de rocha (depósito frontal da corrida de detritos ao fundo). (b) Final dos depósitos finos, delimitando a máxima distância percorrida pelos sedimentos.

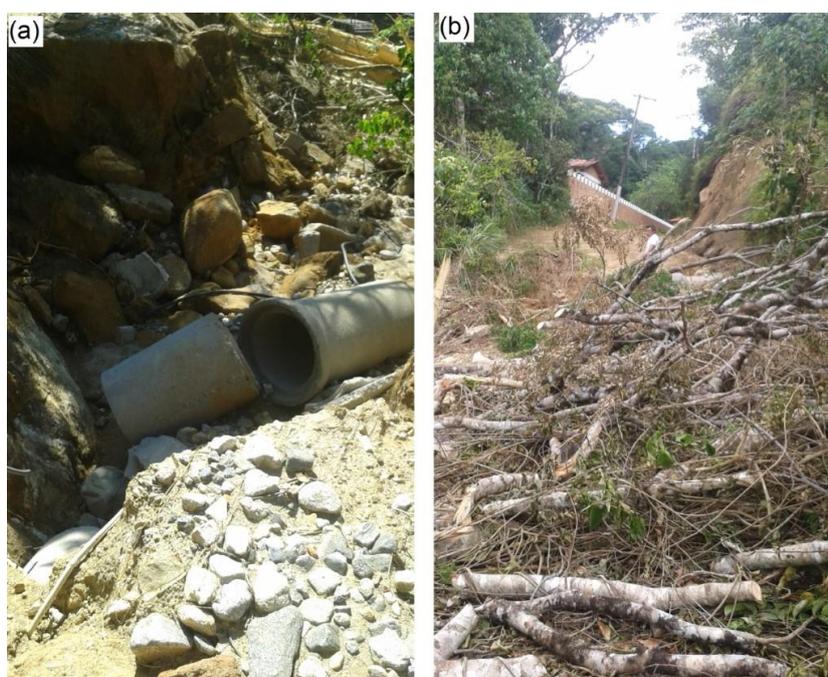
Os danos causados pela corrida de detritos foram: bloqueio da principal rua de acesso do bairro devido aos depósitos associados, impedindo que muitos moradores pudessem acessar a cidade por alguns dias, destruição parcial de tubulações de esgoto (Figura 8a e 8b), algumas famílias que moravam próximas do rio foram desalojadas, muros de propriedades foram danificados e grande parte do bairro ficou sem energia elétrica por alguns dias após o ocorrido. Não foram registrados óbitos e pessoas com ferimentos graves.

Figura 8 – (a): Rede de esgoto danificada. (b): Bloqueio da Rua Belo Horizonte invadida pela corrida de detritos, derrubando as árvores do local.

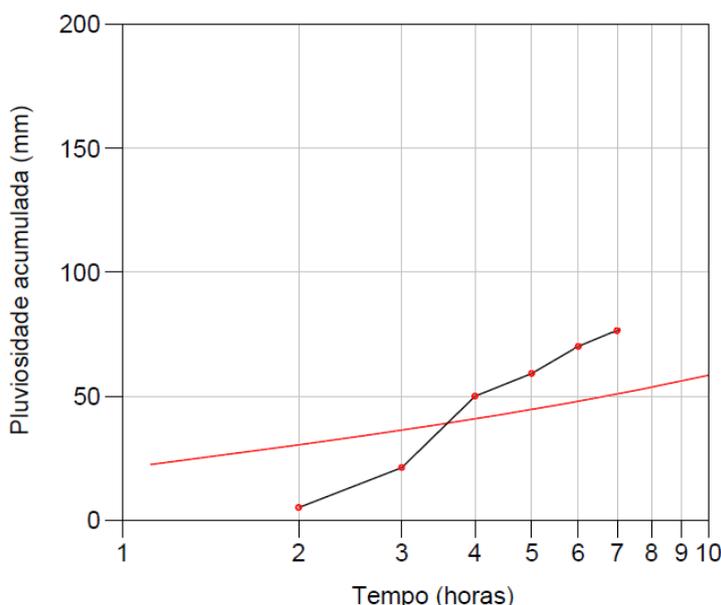
Plotado no gráfico apresentado por Kanji et al. (2003), o evento ultrapassa o limiar para deflagração de corridas de detritos entre a terceira e quarta hora de chuva, justamente entre as 17 e 18 horas da tarde do dia 23, momento de maior intensidade da chuva (Figura 10).

Figura 10 – Detalhe do gráfico desenvolvido por Kanji *et al.* (2003). A linha vermelha é o limiar para ocorrência de movimentos de massa em encostas e em preto a chuva registrada pela boia SP-CEBIMAR-USP.
