**REURBANIZAÇÃO E REDUÇÃO DE RISCO DE ACIDENTES. ESTUDO DE CASO: COMPLEXO JARDIM IRENE, SANTO ANDRÉ/SP**

Bianca Morgado <sup>1</sup>; Eduardo Soares de Macedo <sup>2</sup>

**Palavras-Chave** – Deslizamentos; urbanização; estruturas de contenção; estabilização de taludes.

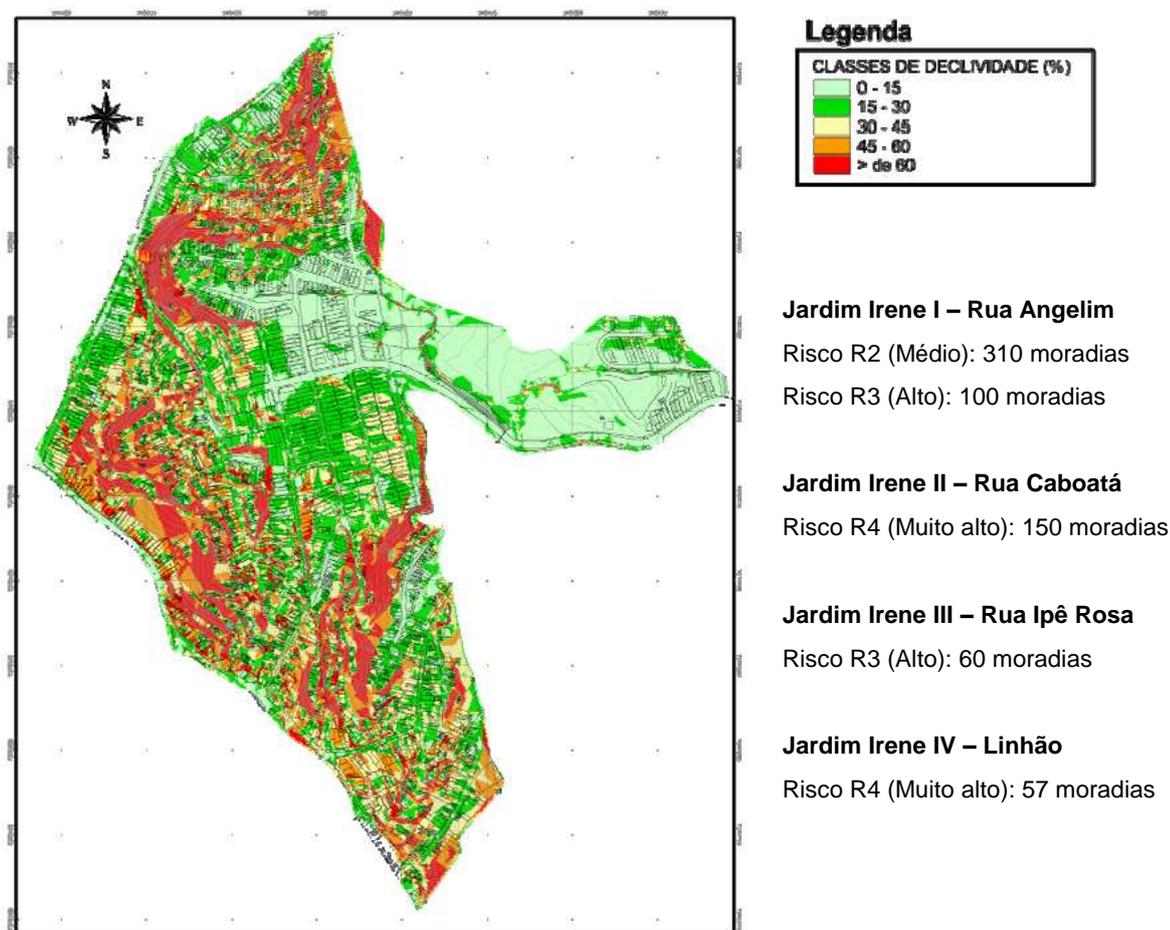
Figura 2. Declividade no Complexo do Jardim Irene e sumário de dados apresentados no relatório técnico 136.154-205, emitido pelo IPT, em 2014. Imagem modificada, fonte original: Prefeitura de Santo André (2005).

A região do Complexo apresenta topografia irregular, com regiões de alta declividade, com assentamentos em zonas de encostas com risco de deslizamentos. A área foi mapeada em um estudo envolvendo o IPT, o consórcio intermunicipal do grande ABC, a prefeitura de Santo André e Defesa Civil, entre outubro e dezembro de 2013. O estudo foi utilizado como base para elaboração do plano municipal de redução de riscos de acidentes, em Santo André. Durante o mapeamento 4 zonas do Complexo foram identificadas, onde intervenções eram necessárias, sendo duas prioritárias, devido ao elevado risco de acidentes e número de famílias vivendo na região. A Figura 2 apresenta um mapa de declividade da região e um sumário de informações do relatório emitido pelo IPT.

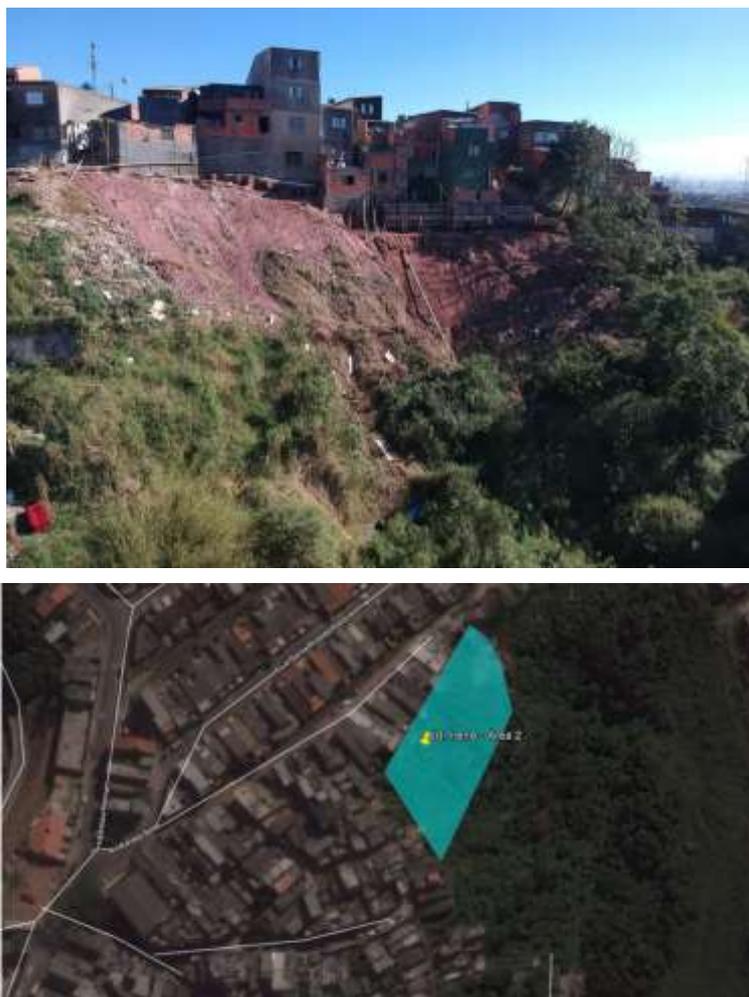
Figura 3. Fotografias da área onde as intervenções foram executadas, próximos ao Linhão, no Jardim Irene, Santo André, SP.

Segundo relatório técnico emitido pelo IPT, a região de encosta apresenta cerca de 12 metros de altura, com inclinação média de 40°, taludes de corte de 3 a 4 metros, inclinação próxima a 90°. Há diversas moradias instaladas no topo e na base dos taludes, com distâncias entre 0-2 metros. Há diversos depósitos antrópicos na região, ausência de sistema de drenagem superficial e esgoto inadequado. Adicionalmente, existiam evidências de movimentação de terra, como postes, árvores e muros inclinados, bem como cicatrizes de deslizamentos.

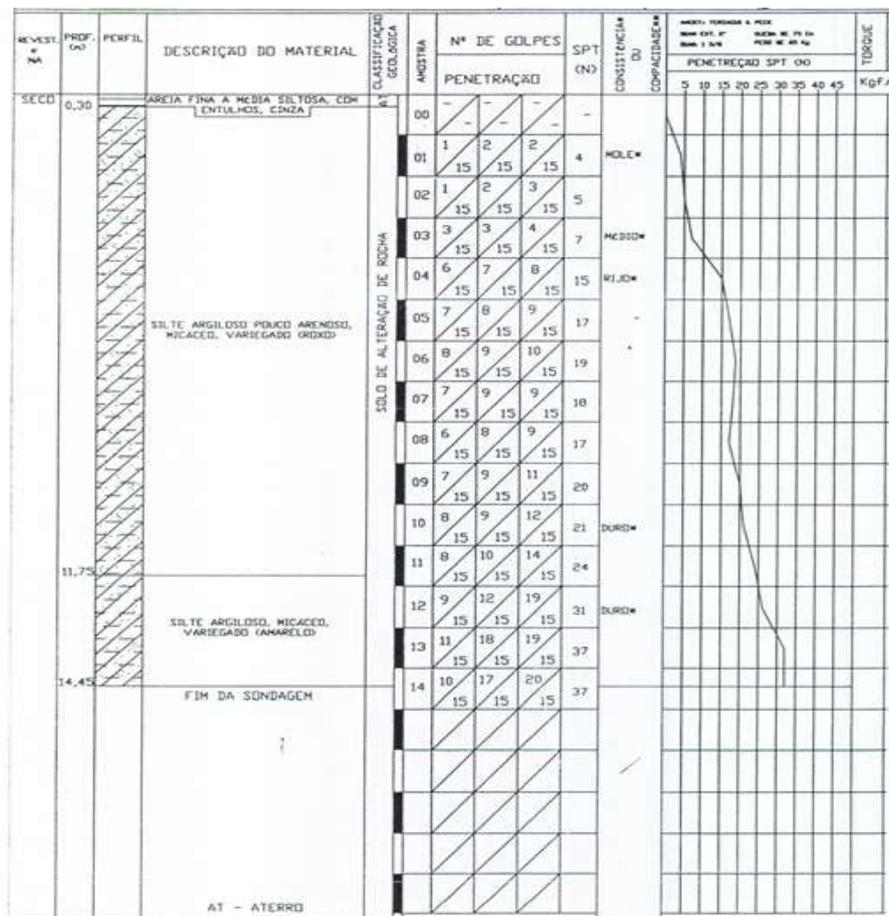
Figura 4. Boletim de sondagem da área de execução e parâmetros adotados para o solo, no cálculo do projeto executivo.  $\phi$  é o ângulo de atrito,  $c$  a coesão do solo,  $\gamma$  o peso específico do solo,  $k_a$  o índice de empuxo ativo e  $k_p$  o índice de empuxo passivo.

Para caracterização do solo foram realizadas duas sondagens próximas a área de execução, conforme procedimentos indicados na norma ABNT NBR 6484/2001. O subsolo é formado por uma camada de aterro de 50cm, seguido por silte arenoso mole, com 20,0m de espessura máxima, seguido por silte argiloso pouco arenoso micáceo, NSPT entre 10 e 18 golpes. Logo abaixo segue outra camada de silte argiloso pouco arenoso rijo, com NSPT em torno de 30 golpes até o limite da sondagem de aproximadamente 14,0m. A Figura 4 apresenta, a título de exemplo o boletim de sondagem e parâmetros adotados para as camadas de solo presentes, utilizados para cálculo de projeto.

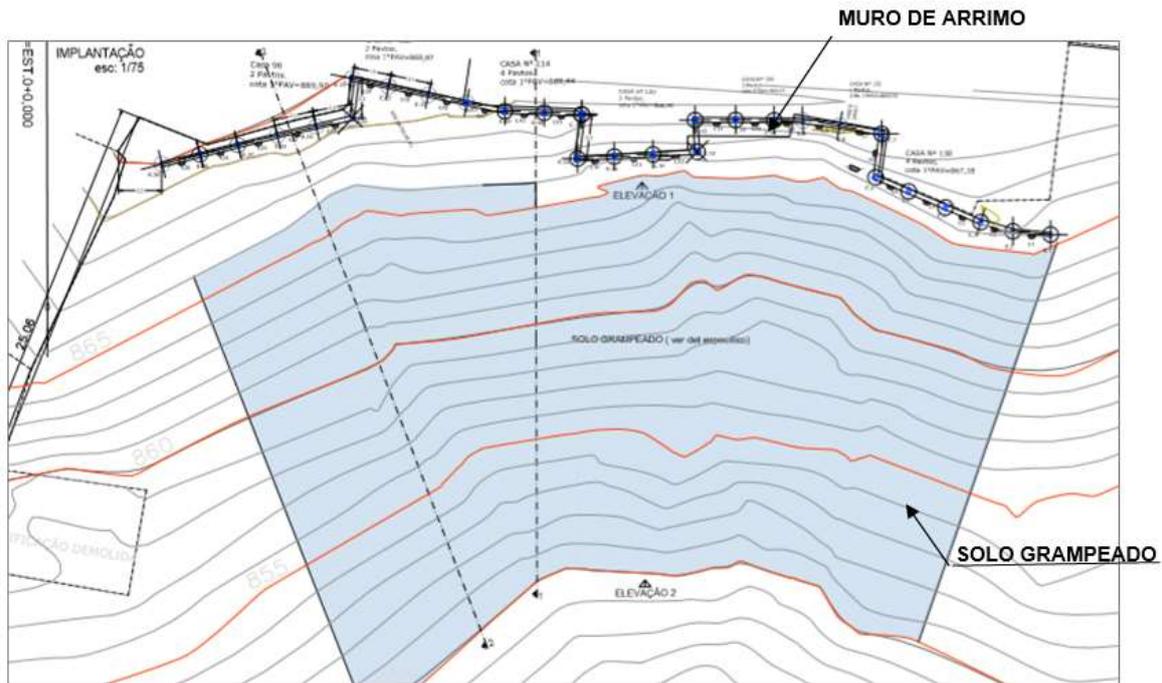
Figura 5. Estrutura projetada para contenção e estabilização de taludes na região.

Após os incidentes de deslizamento em 2019, famílias foram removidas da base do talude, mas as famílias que habitavam o topo, em sua grande maioria, permaneceram. Com o intuito de aumentar a segurança das habitações projetou-se solo grampeado, com drenagem para escoamento da água pluvial e muro de arrimo com perfil metálico, tirantes e placas pré-moldadas, conforme Figura 5.

O empuxo de terra foi calculado segundo o método de Rankine. Como as casas existentes estão afastadas cerca de 80,0 cm do topo do muro, foi considerada uma sobrecarga atuante, devido às edificações existentes. As pressões laterais foram calculadas em acordo com a Teoria da Elasticidade e com os testes de Therzaghi. O método semi-empírico de viga contínua foi utilizado para cálculo de estabilidade estática. O cálculo considerou a parede feita sobre os apoios fixos, com um diagrama de carregamento correspondente ao diagrama de empuxo ativo retificado, exceto para a primeira fase de escavação (parede em balanço). Para cada fase de escavação os esforços horizontais foram equilibrados com a própria execução da cortina, até a cota do tirante, onde foi executado a viga de ancoragem, para prosseguir com nova etapa de escavação. Os perfis metálicos foram dimensionados conforme o empuxo passivo e momento fletor obtidos previamente.

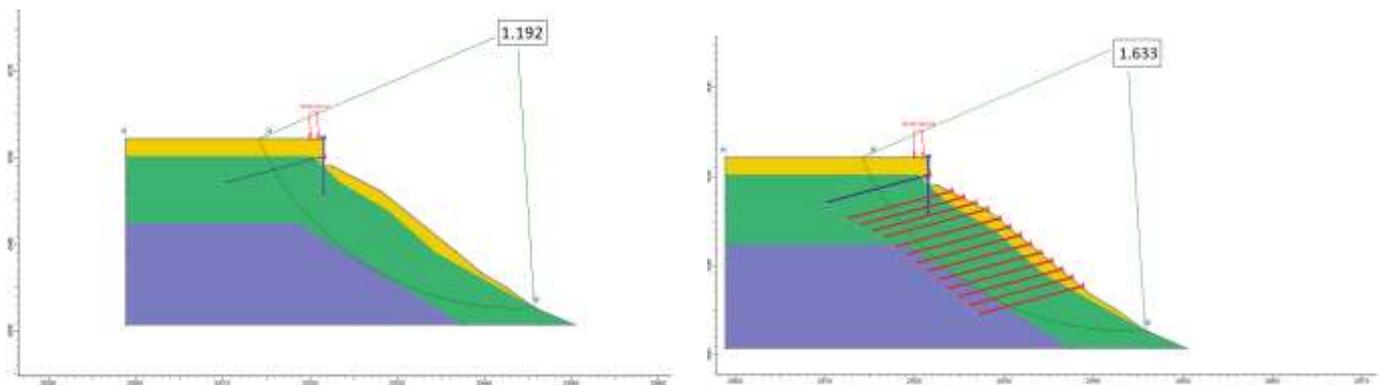
Figura 6. Fator de segurança para talude com (direita) e sem solo grampeado (esquerda).

A análise de estabilidade de talude foi feita, em duas configurações, ausente o solo grampeado e após sua construção, sendo os resultados apresentados na Figura 6. Ausente o solo grampeado o fator de segurança é de 1,16, ou seja, próximo de 1. Conforme ABNT NBR 11682 recomenda-se um fator de segurança mínimo de 1,5 para zonas de encostas. Assim, os cálculos de estabilidade corroboram as observações e justificam tecnicamente a necessidade de intervenção para estabilização de talude. Após a construção do solo grampeado o fator de segurança teórico passou a 1,633, conforme Figura 6.

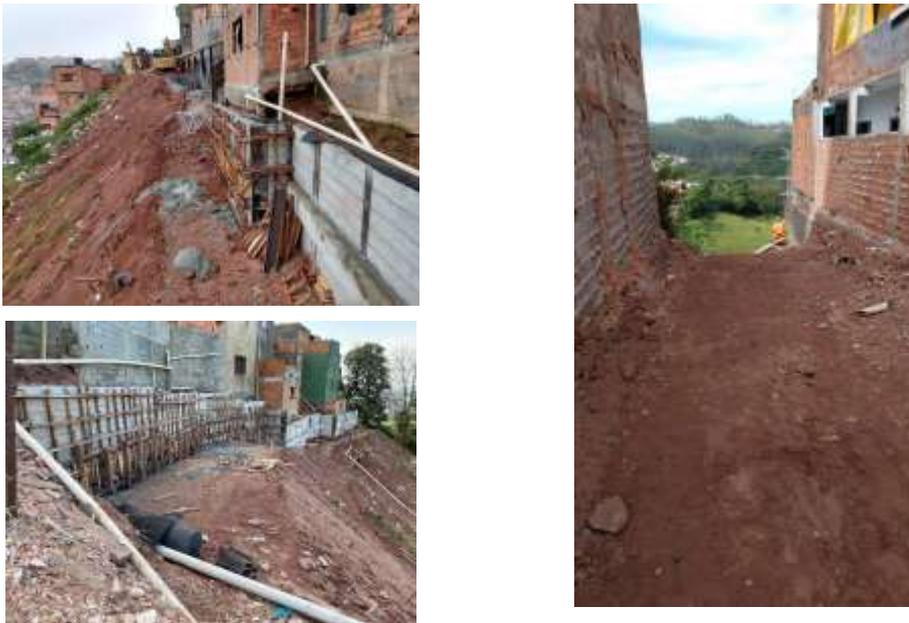
Figura 7. Imagens ilustrativas do andamento da obra e acesso para execução.

O acesso à localização da área de execução foi um dos pontos críticos para viabilidade do projeto. Uma moradia, que se apresentava em condições críticas, foi demolida e os moradores incluídos no programa de aluguel social. Através desse espaço foi feito o acesso à obra. Ao final da obra a moradia foi reconstruída, já em condições adequadas segurança. A Figura 7 apresenta o acesso construído e ilustração da execução do muro de arrimo.

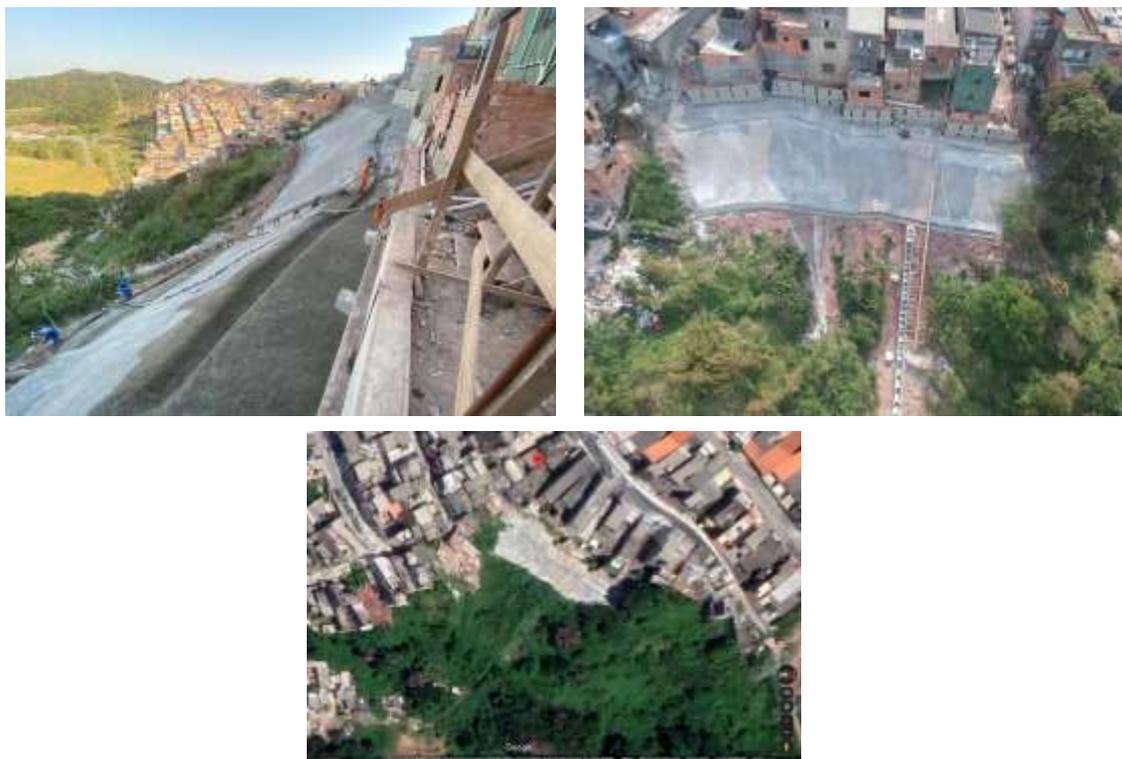
Figura 8. Imagens ilustrativas da etapa final da obra e imagem aérea pós-execução.

O sistema de drenagem superficial consistiu na execução de canaletas nas bases do muro de arrimo e solo grampeado, que convergem o fluxo de drenagem superficial para uma escada hidráulica. Por sua vez, a escada hidráulica se conecta a uma galeria de águas pluviais, à jusante da encosta. Todo o sistema foi construído neste projeto. Previamente às obras, as residências jogavam os dejetos de esgoto na encosta. Para evitar tal prática foram executados poços de inspeção e realizado o remanejamento de esgoto para o primeiro encontro do poço de visita da SABESP, à jusante da encosta, localizada na Rua Cajá. A Figura 8 apresenta imagens da obra de reurbanização concluída ou próxima à conclusão, com segurança adequada para utilização e ocupação do espaço.
