Situação ambiental do “lixão da Pirelli” no município de Campinas – SP

Resumo – O Brasil apresenta há décadas, problemas na disposição final de resíduos sólidos urbanos. O presente trabalho analisa, por meio de consulta aos estudos ambientais realizados, a situação ambiental de uma área, no município de Campinas, utilizada como lixão de resíduos na década de 1980. A área apresentou contaminação das águas superficiais por compostos nitrogenados amoniacal, alumínio, arsênio, bário, cádmio, cobre, ferro, manganês, zinco, nitrato, DBO, em concentrações acima dos valores de referência utilizadas, por compostos orgânicos sintéticos típicos de resíduos industriais (1,2 dicloroetano, cloreto de vinila, clorofórmio, tetracloroetano, tricloroetano); das águas subterrâneas por sais, nutrientes e compostos organoclorados, sendo: chumbo, fluoreto, manganês, ferro total, alumínio, boro, bário, cobalto, cromo, níquel, naftaleno, 1,2 dicloroetano, benzeno, cloreto de vinila, coliformes totais e bactérias heterotróficas e do solo por PCBs, zinco, cádmio, chumbo e cobre provenientes do descarte irregular de resíduos domiciliares e industriais. Atualmente a área permanece contaminada e assim, deve-s

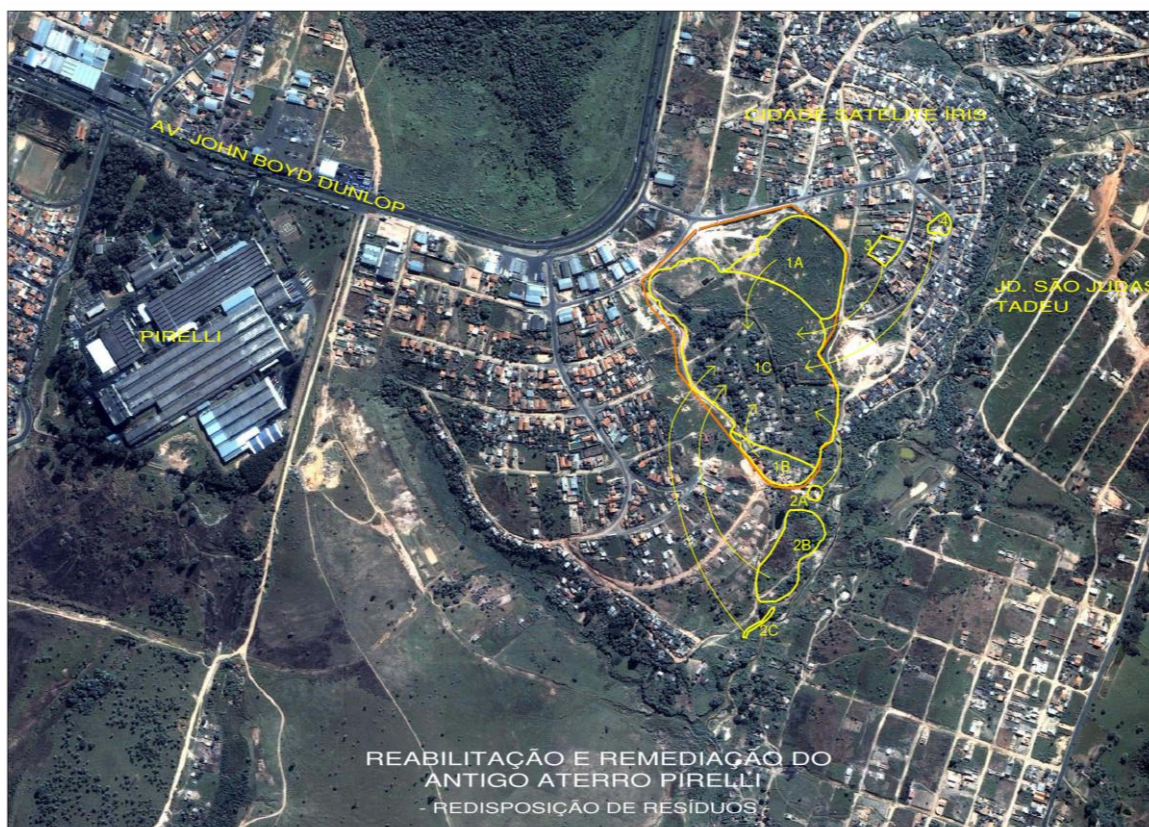
Figura 3. Redistribuição dos resíduos do “lixão da Pirelli” (REGEA, 2008).

Para o Projeto Básico de Reabilitação do Lixão do Jardim Satélite Íris as áreas de resíduos foram dimensionadas baseadas na investigação do local e foi proposto o remanejamento dos resíduos, conforme Figura 3 para a redução da área total a ser impermeabilizada e a minimização da área com restrição de uso. O primeiro passo seria a preparação da área 1C com a impermeabilização da base e a instalação de drenos, sendo o passo seguinte a remoção dos resíduos das áreas 1A, 1B, 2A, 2B, 2C, 3 e 4 para a disposição na área preparada e em seguida, o confinamento de todos os resíduos.
