AVALIAÇÃO VISUAL DO SOLO: ANÁLISE EXPEDITA PARA ESTUDOS AMBIENTAIS E DE ENGENHARIA

Maísa Comar Pinhotti Aguiar ¹

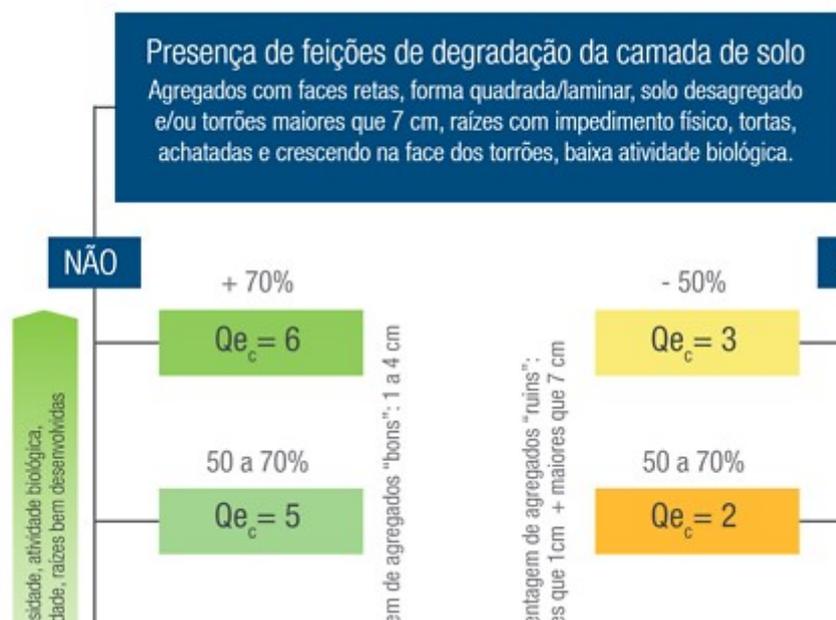
O bloco extraído deve ter espessura de 10 cm, largura de 20 cm e profundidade de 25 cm e amostra retirada é então parcialmente manipulada para possibilitar a geração e identificação dos agregados. Os agregados são divididos em classes de 1 a 4 cm, de 4 a 7 cm e maiores que 7 cm, sendo que os grumos de tamanho entre 1 e 4 são considerados como associados a boa qualidade e recuperação do solo, por permitirem ao solo exercer adequadamente suas funções, potencializando sua fertilidade, alta atividade biológica e porosidade visível enquanto agregados de tamanhos maiores tendem a dificultar atividade biológica e o armazenamento de água no solo (Figura 1).

Figura 1-Esquema para atribuição das notas de qualidade estrutural (Qec) em cada camada da amostra de solo avaliada (Ralisch et al, 2017)

Após a coleta das e sua fragmentação manual para análise dos agregados, observou-se as feições indicadas na Figura 1, isto é, presença de agregados com tamanhos < 1 cm, entre 1-4 cm ou maiores que 7 cm, bem como atividade biológica e estado das raízes.

Realizou-se então a determinação do Índice Q_c conforme a Figura 1 e os valores obtidos para a área são entre Q_c entre 2 e 3, o que demonstra a ocorrência de solos com evidências de degradação.

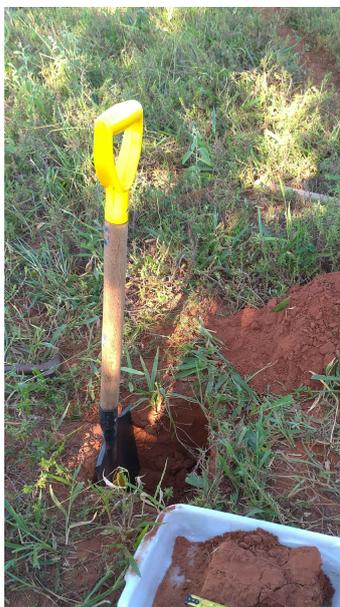
A Figura 2 ilustra os materiais utilizados como a pá reta vanga, bandeja plástica e trena.

Figura 2- Equipamentos utilizados para realização da avaliação visual do solo- Fonte: Próprio autor

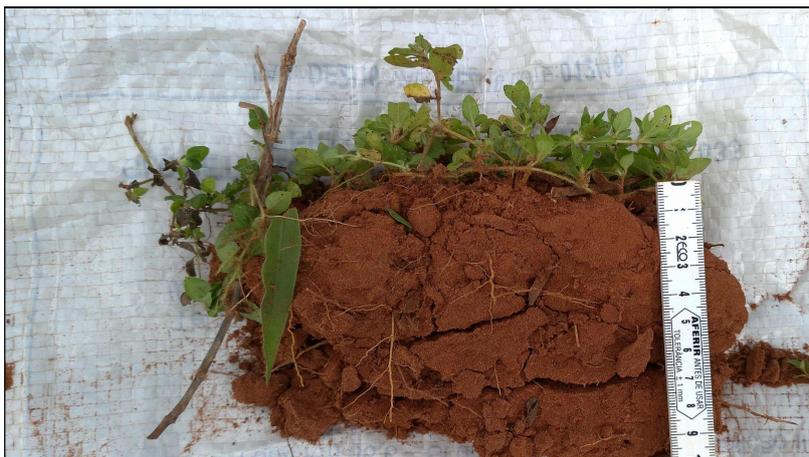
Na execução das trincheiras apenas duas das amostras conseguiram atingir as dimensões mínimas indicadas na DRES e puderam ser avaliadas quanto à estabilidade dos agregados e

crescimento das raízes, sendo que um dos blocos não atingiu a dimensão mínima estabelecida, sofrendo desagregação antes da colocação na bandeja (Figura 3).

Figura 3- Amostra com dimensão menor que a proposta no DRES- solo muito friável- Fonte: Próprio autor

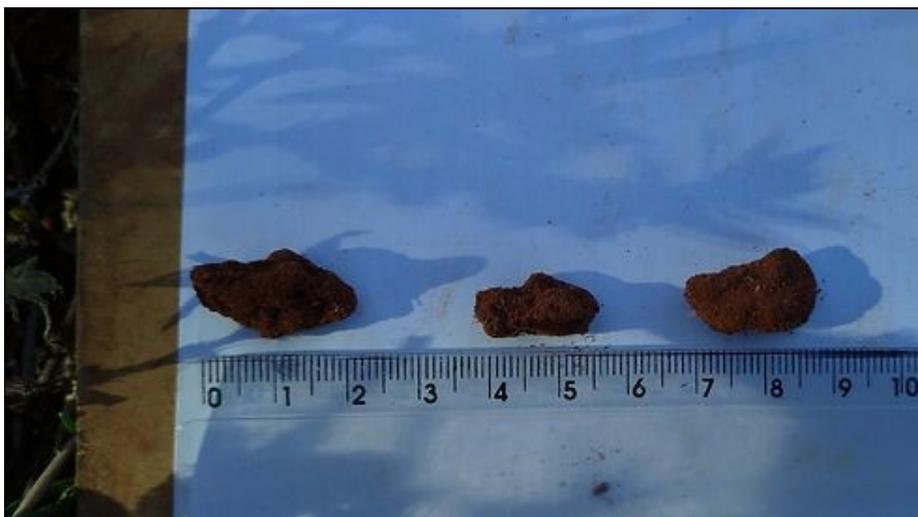
Os agregados formados nas amostras 1 e 2 tem tamanho em torno de 1-1,5cm (Figura 4), observando-se secundariamente a tamanhos de 5 a 7 cm. A presença de agregados pequenos não é indicativa de boa qualidade do solo pois estes favorecem a perda de matéria orgânica e nutrientes e possui maior suscetibilidade à erosão e à compactação; os fragmentos maiores, por sua vez, indicam alto grau de compactação do solo e sua formação faz com que haja desvios das raízes.

Figura 4- Agregados formados nos pontos 1 e 2 - Fonte: Próprio autor

Além do predomínio dos fragmentos pequenos, foi possível constatar a presença de raízes que apresentavam penetração superficial no bloco analisado e que muitas delas estavam tortas ou achatadas (não pivotantes), evidenciando as dificuldades encontradas pela vegetação para penetrar no solo.
