17º Congresso Brasileiro de Geologia de Engenharia e Ambiental

Desastre do Morro da Oficina, Petrópolis (fevereiro de 2022): Causas, mecanismo de ruptura e ações emergenciais

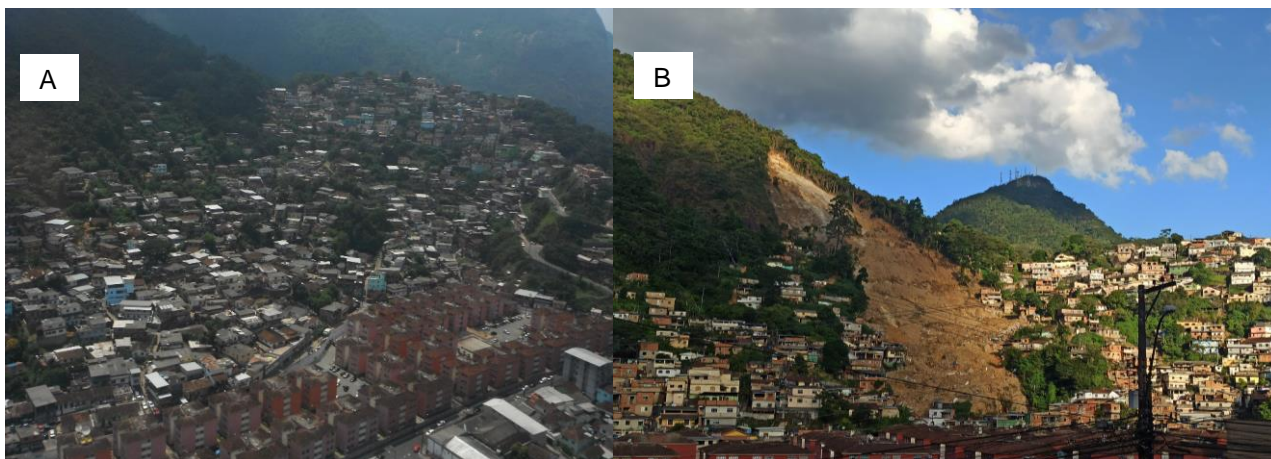
Figura 1. Vista área mostrando o Morro da Oficina (A) no ano 2013 e (B) após o desastre de 15 de fevereiro de 2022. Fonte: DRM-RJ (A) e Defesa Civil de Petrópolis (B).

O Morro da Oficina (ou Morro dos Ferroviários) está situado no bairro Alto da Serra, podendo ser acessado através da rua do Ferroviários, Hercília Moretti e Oswero Vilaça, no primeiro distrito de Petrópolis (Figura 1A). Tem origem em um terreno de propriedade da Rede Ferroviária Federal, daí o nome de Morro dos Ferroviários. O referido terreno foi invadido e a ocupação se ampliou para os terrenos vizinhos até o limite do sopé da escarpa rochosa. O acesso às moradias é feito por meio de escadarias e servidões que se desenvolvem de forma errática ao longo da encosta. O padrão das residências acompanha a tendência das outras ocupações em encostas de Petrópolis. Ou seja, próximo ao sopé há moradias de bom padrão de construção, entretanto, e à medida que avançam encosta acima tornam-se precárias e, portanto, mais vulneráveis. O domínio do escoamento das águas pluviais é totalmente indisciplinado, foram realizadas algumas obras de captação e condução das águas e esgotos em sistema misto, com recursos do BIRD (Banco Internacional para Reconstrução e Desenvolvimento) na década de 90 (Programa Reconstruir Rio), (Oliveira, 2004; Varanda, 2006).

O deslizamento do Morro da Oficina ocorreu devido à combinação de fatores predisponentes e deflagradores (Figura 1B). Trata-se de uma região situada originalmente em encostas de grande amplitude, apresentando declividade acentuada (Figura 2) e cobertura vegetal densa. O Morro da Oficina exhibe afloramentos desenvolvidos sobre rochas granítico-gnáissicas com sets de fraturas tectônicas persistentes e fraturas de alívio de pressão. Os perfis de solo local se iniciam com 0 a 2.5 m de tálus/colúvio arenoso, com a presença de blocos de variados tamanhos, transicionando para solo residual predominantemente argiloso entre 2.5 e 4.5 m. A rocha sã ou saprólito é alcançada entre 4.5 e 5 m de profundidade. Tal perfil é característico em meia encosta, onde se encontra a maioria das construções, tornando-se delgado no seu topo.

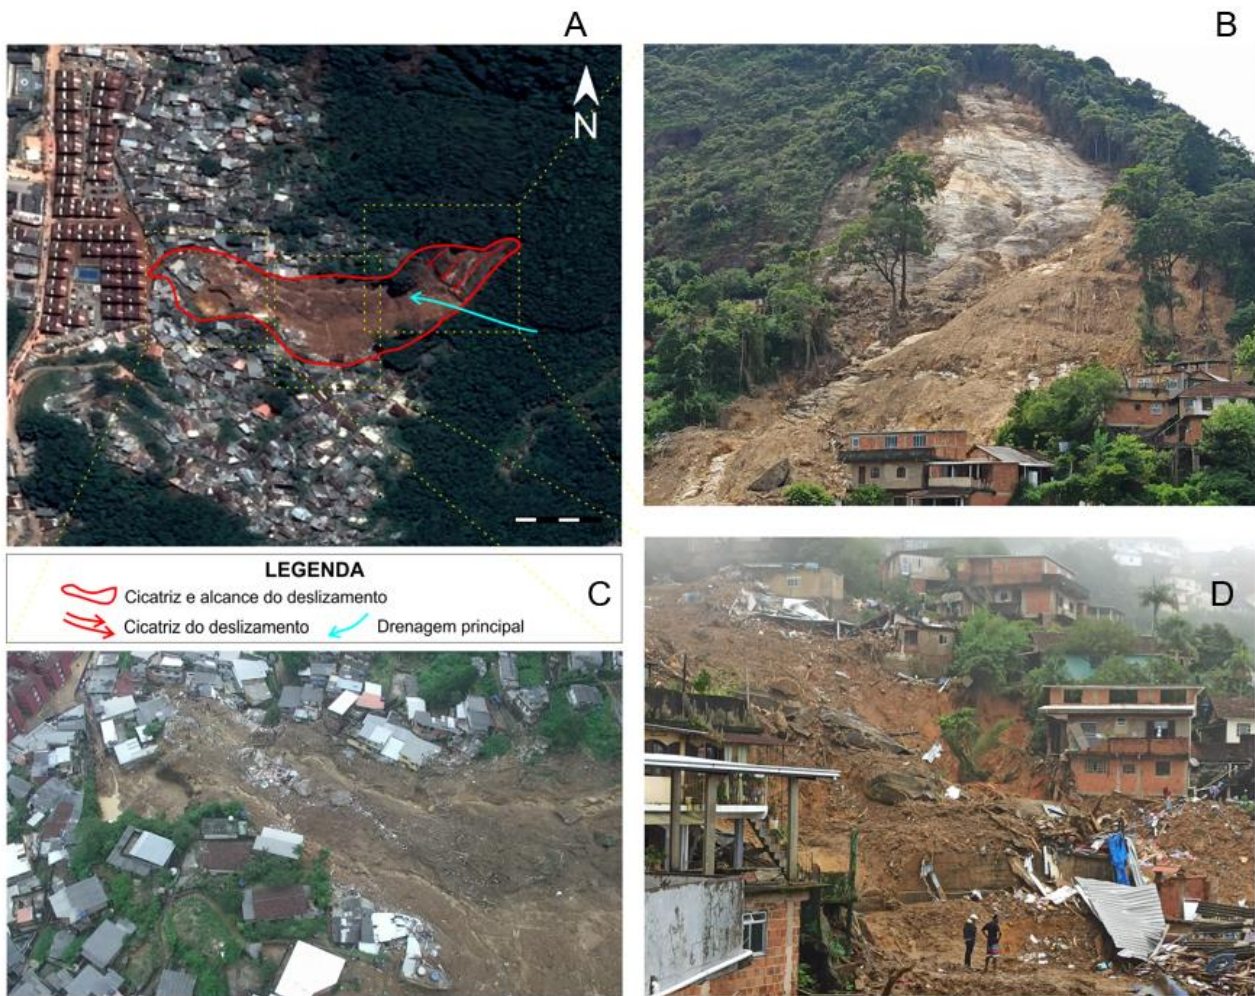
O deslizamento tem seu início na transição solo/rocha no topo superior da escarpa rochosa fraturada (Figura 3A), onde mobiliza blocos rochosos de pequenos diâmetros e lascas rochosas de alívio. Durante o movimento deste material pela encosta, ocorre ganho de energia, devido à incorporação do solo e blocos rochosos presentes na encosta mediana, gerando um movimento de massa secundário que empurra as lascas menores para as cotas mais baixas. O processo de exumação se deu de forma bastante acentuada, chegando à interface solo-rocha (Figura 3B). As casas situadas no terço médio da encosta foram diretamente atingidas e incorporadas ao movimento de massa (Figura 3B), que se estendeu, por aproximadamente 200 m, até a rua dos Ferroviários próximo ao Conjunto Habitacional do Alto da Serra (Figura 3D).

Figura 3. Panorama do deslizamento do Morro da Oficina. (A) Área total de atingimento; (B) Escarpa rochosa com a cicatriz do deslizamento. Logo a jusante, detalhe para a linha de drenagem esculpida na interface solo-rocha; (C) Extensão final do movimento, atrás do BNH Alto da Serra; e (D) Exumação de blocos na meia encosta.

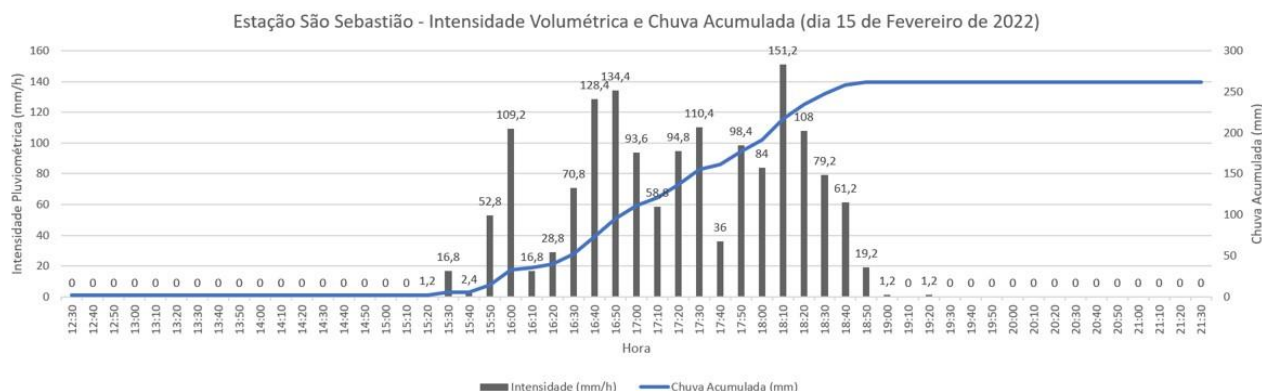
Já o gráfico apresentado na Figura 5 apresenta valores de intensidade de chuva registrados ao longo do evento chuvoso. É possível observar intensidades elevadas em todo o período de estudo. Em seis momentos a intensidade ultrapassou os 100 mm/h, alcançando impressionantes 151.2 mm/h às 18:10 h.

Figura 5: Gráfico com valores de intensidade de chuva e seu acumulado ao longo do evento do dia 15/02/2022, coletados da Estação São Sebastião. Fonte CEMADEN
