BIOENGENHARIA APLICADA A ESTABILIZAÇÕES GEOTÉCNICAS NA FAIXA DE SERVIDÃO DO MINERODUTO MINAS-RIO

Resumo – A adoção de um caderno de soluções, apresenta alternativas a serem aplicadas nas ocorrências de pequeno a médio porte na extensão do Mineroduto Minas-Rio da empresa Anglo American, nele são apresentadas técnicas de bioengenharia de solos como forma de garantir a boa técnica, segurança dos projetos, com simplicidade da estrutura, facilidade executiva e também preservação ambiental. A Bioengenharia é um campo da geotecnia que ganha cada vez mais espaço no cenário técnico referente à estabilização de taludes e encostas naturais. As técnicas utilizadas associam o uso de soluções convencionais com materiais naturais, e desta forma o sistema adotado tenha igual eficácia, com custos inferiores além de menor impacto ao meio ambiente quando comparado as soluções tradicionais de engenharia.

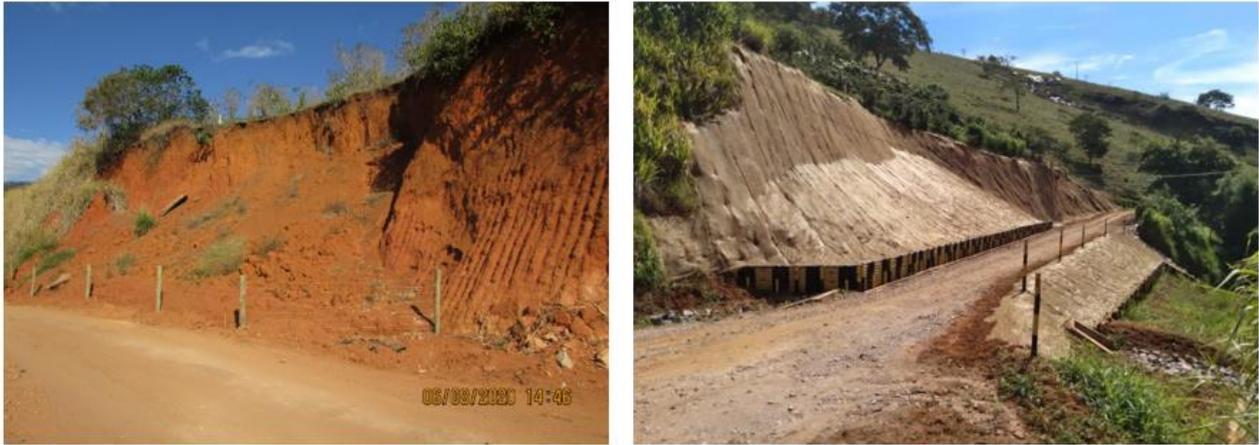
Figura 3: Escorregamento e estabilização de talude utilizando Bioengenharia km 265+440 m.

Na figura 3 abaixo é apresentado amostragem de evento ocorrido ao longo da faixa domínio do Mineroduto e aplicação do Caderno de Soluções.

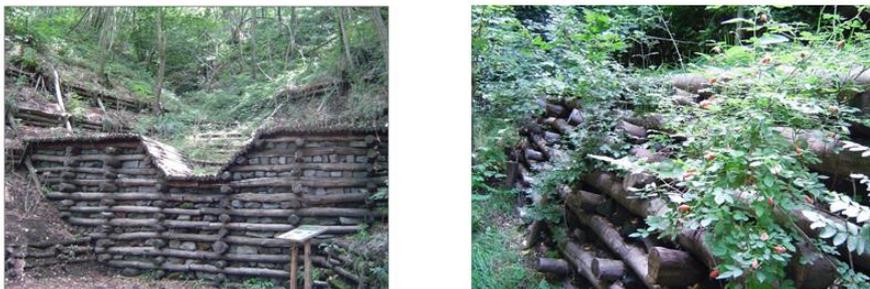
Parede Krainer são estruturas compostas por peças de madeira organizadas de forma a criar caixas, as quais são preenchidas com material local fazendo com que a estrutura adquira rigidez e peso. Elas podem ser utilizadas para a recomposição de erosões profundas ou para a estabilização de taludes.

Figura 4: Exemplo ilustrativo de parede Krainer (Souza, 2017).

Entre as vantagens desse tipo de estrutura estão a sua elevada tolerância a recalques diferenciais, comportamento parcialmente drenante, versatilidade na execução e adequação à topografia do terreno, acabamento estético flexível arquitetonicamente, entre outros. A Figura 4 mostra um exemplo desse muro executado em combinação com outros elementos paisagísticos.

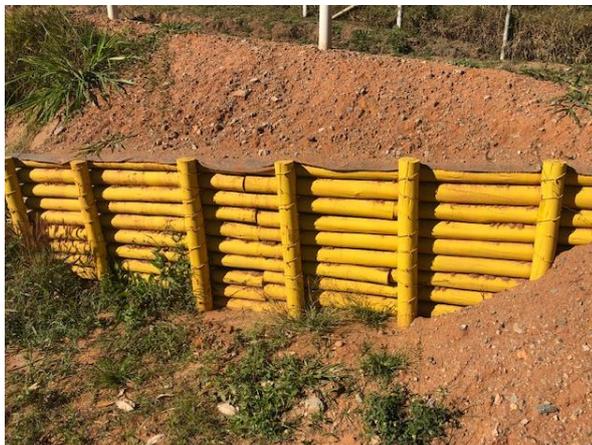
Também destinado a estabilização de taludes e recomposição de processos erosivos, porém em escala menor quando comparados as situações passíveis de aplicação de paredes Krainer, admitiu-se o uso de paliçadas. Estas estruturas de contenção têm como características básicas um paramento delgado, sendo uma porção dele inserida no solo, podendo contar ou não com linhas de ancoragens. A Figura 5 mostra um exemplo dessa estrutura de contenção executada com toras.

Figura 5: Paliçada executada com toras de eucalipto.

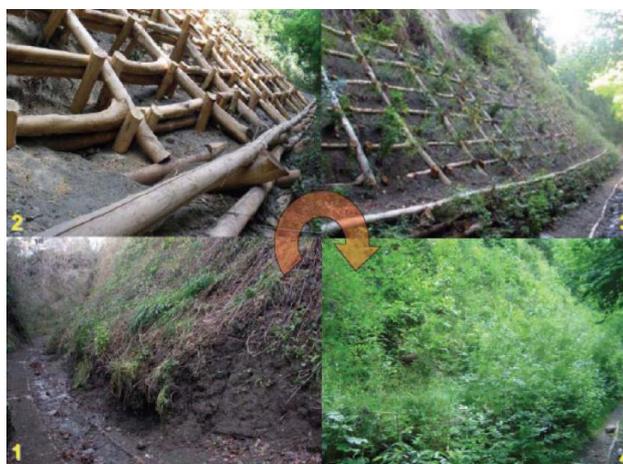
Por fim, grades vivas foi a solução adotada para a recomposição de locais onde ocorreram rupturas ou processos erosivos superficiais. Estas estruturas são empregadas para a proteção de taludes de médias a baixas inclinações, onde um reticulado de vigas e estacas de madeira são executados na face do talude. Uma das vantagens dessa solução é a rápida integração ao meio local, o que a torna rapidamente imperceptível. A Figura 6 mostra um exemplo desse tipo de solução.

Figura 6: Exemplo ilustrativo de Grade viva (AIPIN, 2002).

Por fim, para o dimensionamento das grades vivas adaptou-se metodologias propostas visando determinar os esforços exercidos pelo solo contido em cada célula para a quantificação das forças atuantes nas estacas que sustentam e fixam a estrutura no terreno. Essa metodologia possui diversas simplificações, todavia possibilita considerar diferentes inclinações de taludes e parâmetros de resistência do solo na determinação da geometria da solução.

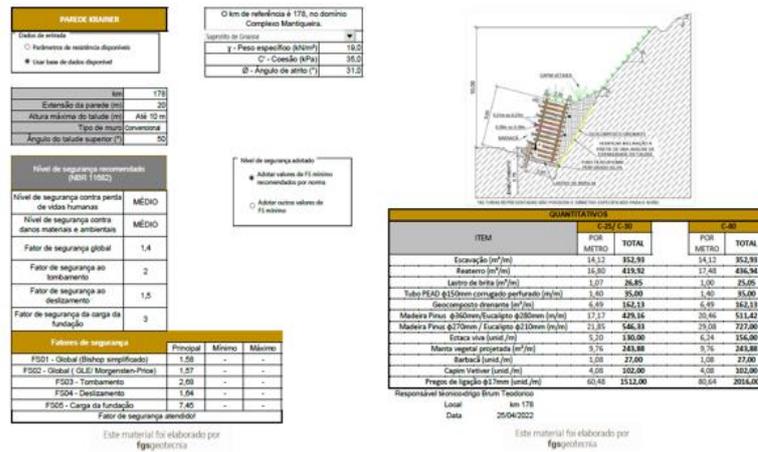
O dimensionamento das paredes Krainer baseou-se na premissa de que esta estrutura se comporta como um muro rígido e monolítico, desprezando-se a influência entre o material de preenchimento do muro e as vigas ou entre as vigas e o solo no tardo do muro. Além disso, realizou-se a verificação estrutural das vigas submetidas a esforços de cisalhamento e flexão, apresentando-se como um procedimento de cálculo análogo a um muro de gravidade. A Figura 7 apresenta planilha de entrada de dados, análise e dimensionamento da parede Krainer.

Figura 7: Planilha de cálculo de estrutura de contenção tipo parede Krainer.

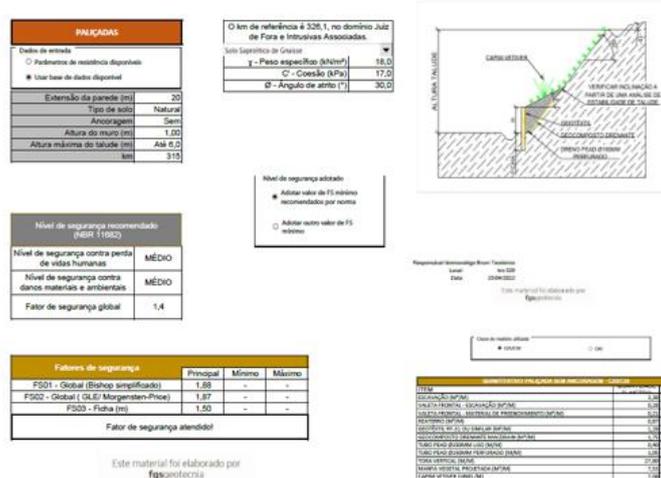
Dependendo das condições de estabilidade necessárias, bem como, da altura e do tipo de solo, pode haver variações na sua geometria para que o fator de segurança mínimo seja alcançado. Os elementos estruturais das paliçadas podem ser dispostos com predominância no sentido vertical, na horizontal, ou uma combinação de ambos. A Figura 8 apresenta planilha de entrada de dados, análise e dimensionamento das Paliçadas.

Figura 8: Planilha de cálculo de Paliçada.

Já no caso das paliçadas, adotou-se a metodologia que considera esta estrutura como um elemento estrutural rígido, onde sua estabilidade provém apenas por meio de sua ficha (fundação) ou então pela combinação da ficha e de um nível de ancoragem.

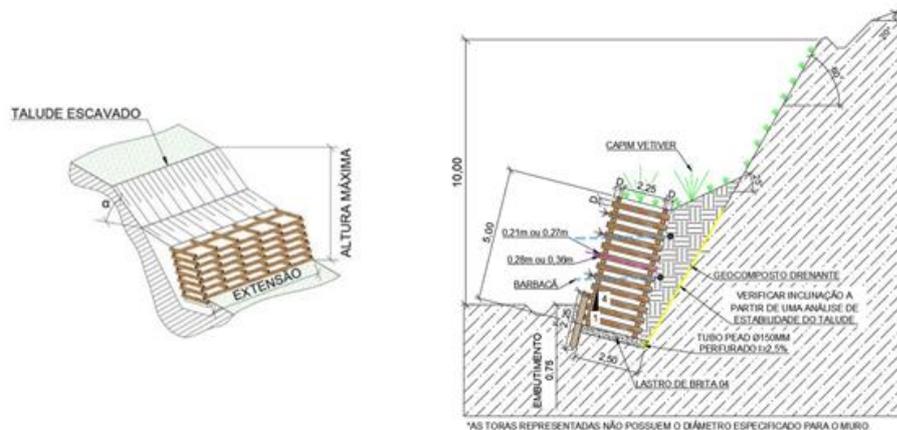
Para as paredes Krainer foram estabelecidas cinco geometrias, variando de 4,0 m a 8,0 m de altura, adotando diferentes larguras. A Figura 9 apresenta duas imagens de uma das soluções projetadas.

Figura 9: Muro convencional de 5m

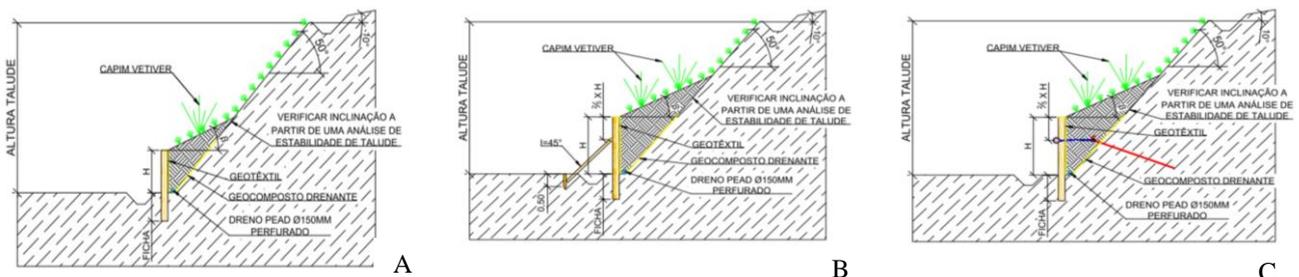
A solução com paliçadas sem ancoragem adotou como altura do paramento 1,0m, 1,5 m e 1,75 m. Já aquelas com um nível de ancoragem, o paramento foi fixado em 1,75 m e 2,25 m, podendo a ancoragem ser interna ou externa a estrutura. A Figura 10 apresenta seções tipo das paliçadas sendo: a) sem ancoragem, b) com ancoragem externa e c) com ancoragem interna.

Figura 10: Seções tipo das paliçadas: a) sem ancoragem b) com ancoragem externa e c) com ancoragem interna.
