CARACTERIZAÇÃO DOS PROCESSOS EROSIVOS DE UMA SUB-BACIA EM ÁREA RURAL ASSOCIADO AO PASTEJO E TÉCNICAS DE CONTROLE DE EROSÃO

Tayne Samara Machado da Silva¹; Cláudia Marisse dos Santos Rotta²

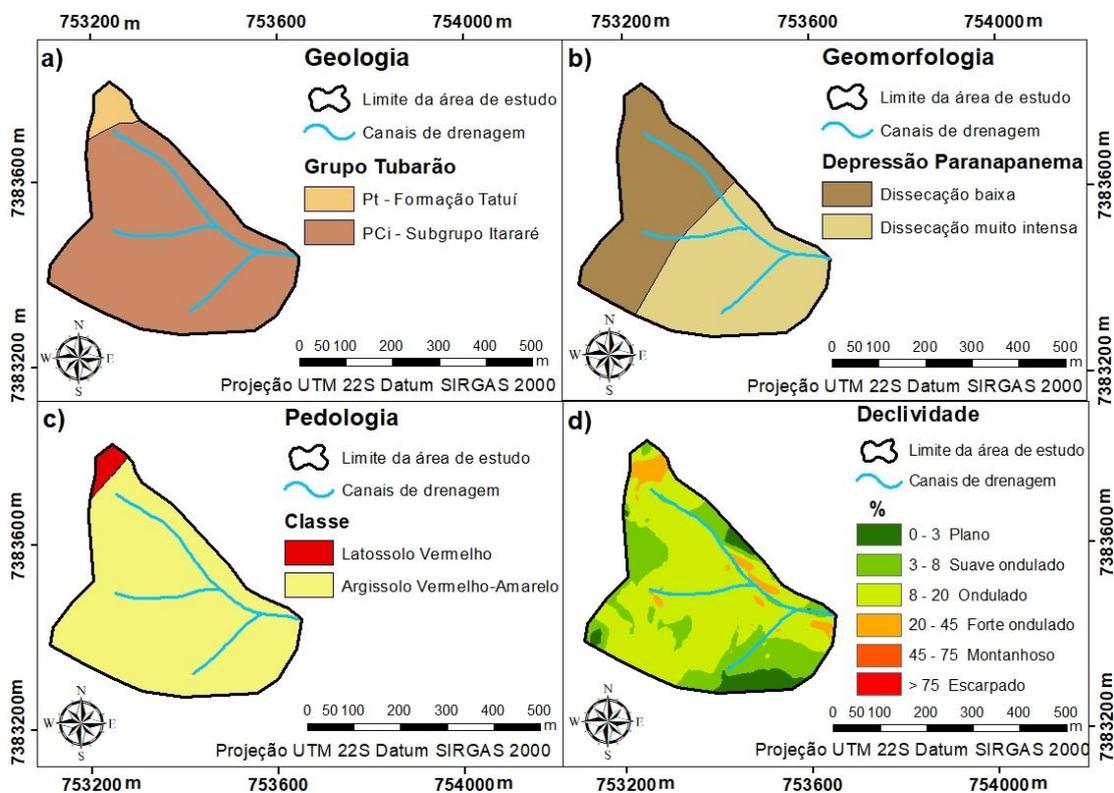
Figura 3. Aspectos geológico-geotécnicos e ambientais

De acordo com o Mapa Pedológico do estado de São Paulo, de escala 1:250.000, publicado por Rossi (2017), a sub-bacia estudada apresenta duas classes pedológicas (Figura 3c). A maior parte da área corresponde aos Argissolos Vermelho-amarelo, sendo descrita como uma associação de Argissolo Vermelho-amarelo, com vermelho abruptico, e Argissolo Vermelho-amarelo, com vermelho típico, ambos com textura arenosa média ou média argilosa e profundos. A classe que corresponde a menor área trata-se dos Latossolos Vermelhos, sendo descrita como uma associação de Latossolo Vermelho distrófico típico de textura média e Latossolo Vermelho distrófico típico de textura argilosa, ambos muito profundos.

A carta de declividade foi elaborada a partir da carta topográfica, de escala 1:10.000, elaborada pelo Governo do Estado de São Paulo (1978). O intervalo das classes de declividade, bem como sua descrição foram definidos de acordo com Embrapa (2006). Pode-se observar que a maior parte da sub-bacia apresenta relevo ondulado, seguido de relevo de ondulação suave. A declividade mais acentuada encontrada na área de estudo se classifica como forte ondulado, estando presente principalmente na região superior da bacia (Figura 3d).

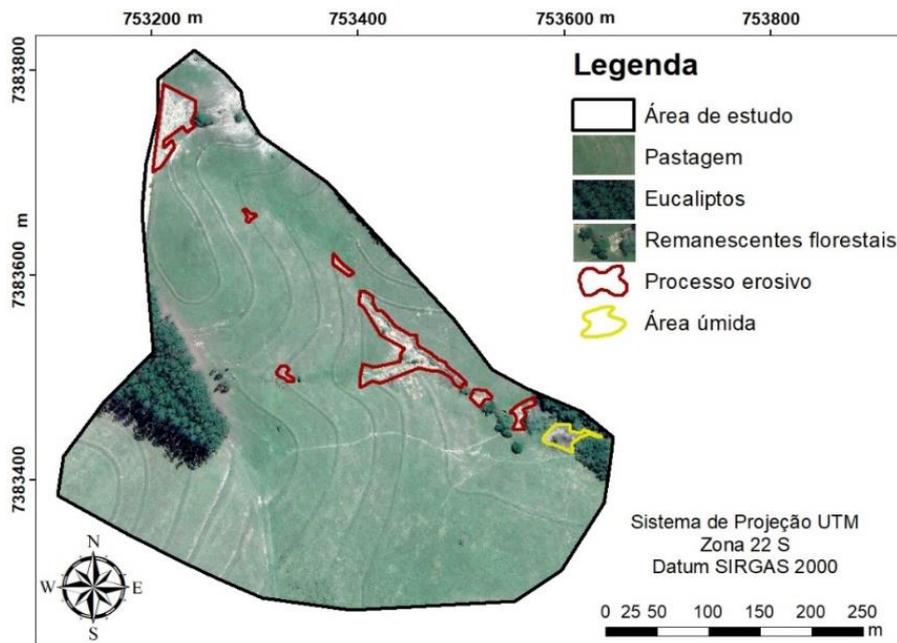
Figura 4. Mapa de uso e ocupação da área de estudo

O uso e ocupação da área de estudo é predominantemente composta pela pecuária bovina, sendo assim, a cobertura vegetal majoritária é a pastagem. Há pequenos remanescentes florestais de Mata Atlântica, os quais não estão associados aos canais de drenagem e a áreas de maior declividade. As principais feições erosivas presentes na sub-bacia associam-se aos canais de drenagem, porém o afloramento de água, atualmente, ocorre em cotas mais baixas quando comparadas às nascentes indicadas na carta topográfica (Figura 4).

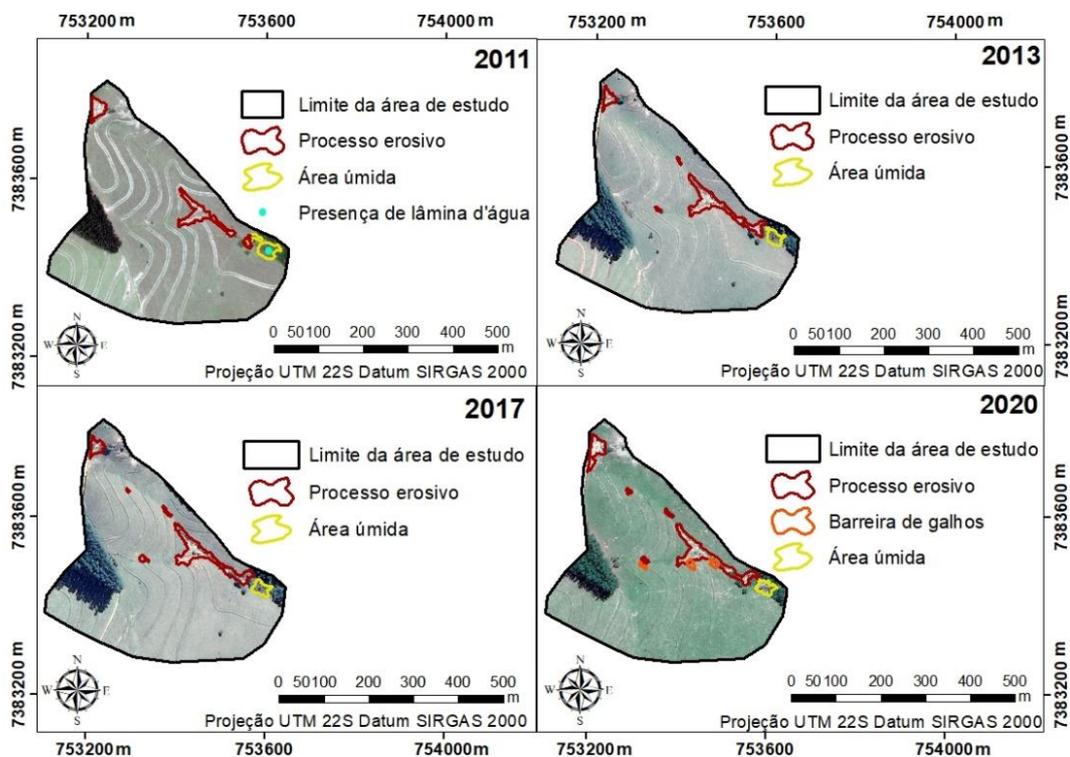
Figura 5. Mapa de evolução do processo erosivo

A identificação e análise dos processos erosivos foi realizada tanto através da fotointerpretação, utilizando imagens de satélites de diferentes anos, quanto a partir de trabalhos de campo, o que permitiu a confirmação da existência de feições erosivas identificadas em escritório, bem como a identificação de outras. A Figura 5 exibe os processos erosivos identificados nas imagens referentes aos anos de 2011, 2013, 2017 e 2020.

Com base na Figura 5, é possível observar que houve uma evolução considerável nos processos erosivos. A partir da Tabela 1 é possível notar que de 2011 a 2020 houve um crescimento de cerca de 48% da área correspondente a feições erosivas. Vale ressaltar que tais medições foram realizadas a partir da fotointerpretação, sendo então valores aproximados. Com relação as demais dimensões, as feições erosivas encontradas na sub-bacia variam entre 20 centímetros à 3 metros de profundidade, e de 10 centímetros à 10 metros de largura.

Além disso, há outros aspectos que podem ser observados a partir da Figura 5. Nota-se que em 2011 há uma grande área úmida na parte inferior da bacia, onde foi mapeada a ocorrência de lâmina d'água, fato que não pode ser observado nas imagens dos anos seguintes. Ademais, houve uma diminuição na área úmida ao decorrer dos anos, que pode ser justificado pela ausência de matas ciliares, pela deposição de sedimentos carreados pelo processo erosivo, e também devido ao pisoteamento do gado. Vale salientar, que apesar de não ter sido identificado lâmina d'água a partir da fotointerpretação nos anos de 2013, 2017 e 2020, os trabalhos de campo permitiram identificar que em algumas épocas ainda é possível encontrar lâmina d'água na área úmida, porém sob grande influência do gado (Figura 8a). Pode-se observar sua influência também a partir da criação de caminhos preferenciais, os quais, podem chegar a possuir 30 cm de profundidade, segundo Thomaz e Dias (2009) (Figura 8b).

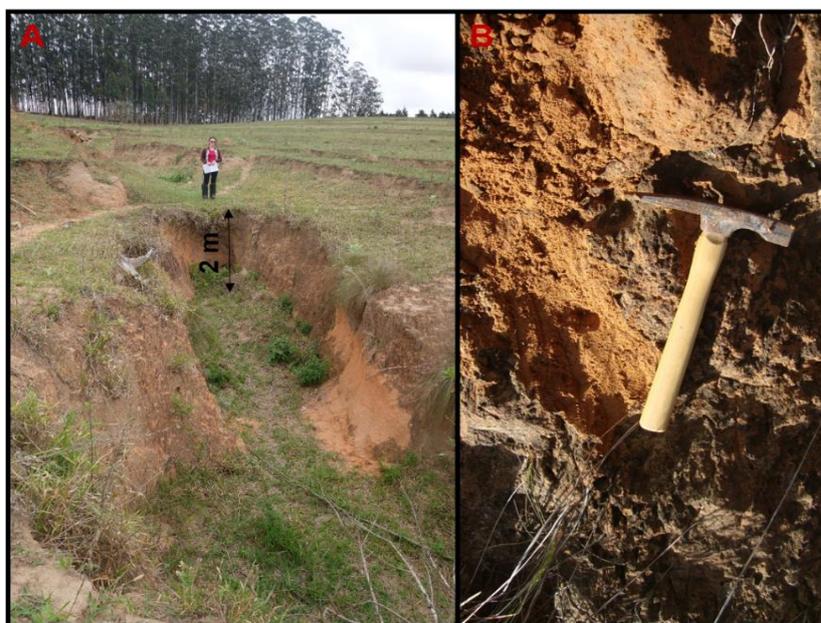
Analisando os dados apresentados, verifica-se que os processos erosivos ocorrem com maior intensidade associado aos argissolos vermelho-amarelos, associados aos materiais rochosos do Subgrupo Itararé, e em áreas classificadas como relevo ondulado. Em campo, este solo apresentou textura bastante arenosa e pouca coesão, fator que contribui para a susceptibilidade à erosão (Figura 6).

Figura 6. a) Destaque para uma das ramificações da feição erosiva, associada ao Argissolo Vermelho-amarelo. b) Detalhe do solo classificado como Argissolo Vermelho-amarelo, segundo Rossi (2017).

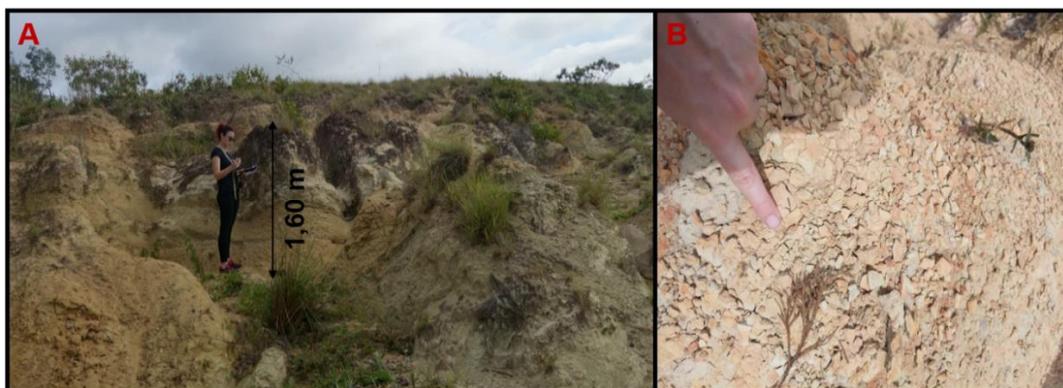
Entretanto, também foram identificadas feições erosivas associadas ao Latossolo Vermelho sob a Formação Tatuí, com declividade forte ondulada, na parte superior da sub-bacia. Nesta, foram identificados sulcos e ravinas de extensões consideráveis (Figura 7a). Nesta área é possível observar o fenômeno de empastilhamento decorrente da presença de argilas que sofreram contração (Figura 7b).

Figura 7. a) Ravinas associadas ao Latossolo Vermelho. b) Destaque para o fenômeno de empastilhamento das argilas presentes no Latossolo Vermelho.

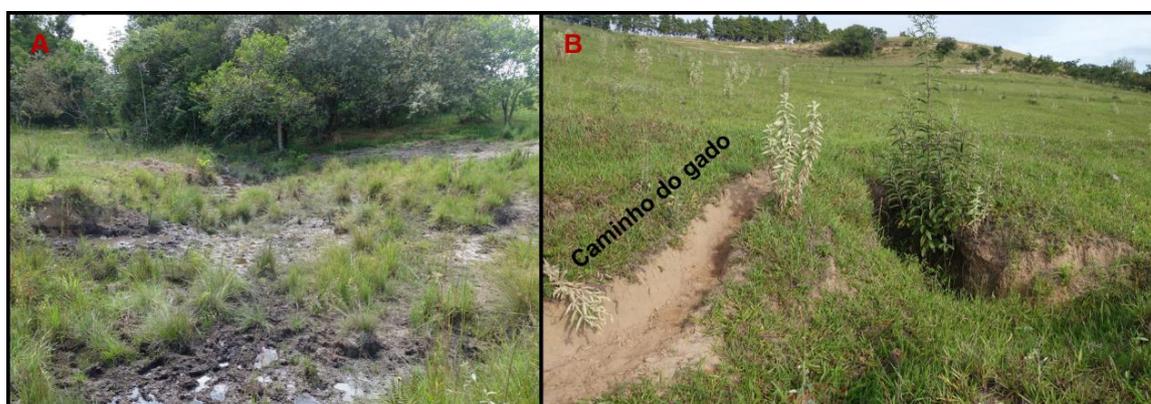
Figura 8. a) Pisoteamento do gado em área com lâmina d'água b) caminho do gado

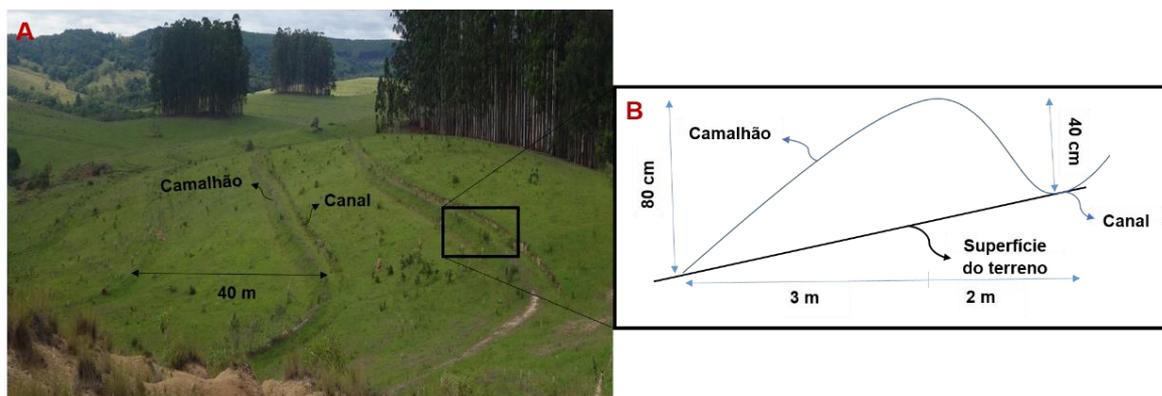
Na sub-bacia estudada existem duas técnicas de controle de erosão, a primeira trata-se de terraços, que são compostos por um canal e um camalhão, cujo objetivo é interceptar a água e promover sua infiltração no solo lentamente. A partir da Figura 9 pode-se observar as dimensões do terraço, bem como o espaçamento entre eles, na sub-bacia.

Figura 9. a) Terraços na área de cabeceira da sub-bacia de estudo. b) Esquema representativo das dimensões dos terraços da sub-bacia.

O dimensionamento dos terraços deve ser feito de acordo com inúmeros parâmetros, por exemplo, o tipo de solo, relevo, declividade, uso do solo, potencial de infiltração de água no solo, dentre outros. Porém, durante os trabalhos de campo, constatou-se que diversos terraços se romperam, gerando novos processos erosivos, indicando que estes não foram construídos levando em consideração todos os aspectos necessários. Além disso, o desenho dos mesmos em alguns pontos do terreno não era compatível com o relevo natural, de modo que os pontos associados à maior volume de escoamento superficial não eram aqueles preparados para tal.

Apesar da existência de dois métodos de controle de erosão, esta continua ativa. Foi verificado que os terraços existiam, pelo menos, desde o ano de 2011; todavia, até 2020, os processos erosivos evoluíram cerca de 48% em área, sendo que alguns se desenvolveram justamente em função do rompimento de terraços, o que nos permite afirmar que essa técnica não tem sido efetiva. Tal fato pode se justificar em função da falta de planejamento na construção dos mesmos, utilizando-se dimensões inadequadas para o tipo de solo, para o tipo de uso, para a declividade, dentre outros.

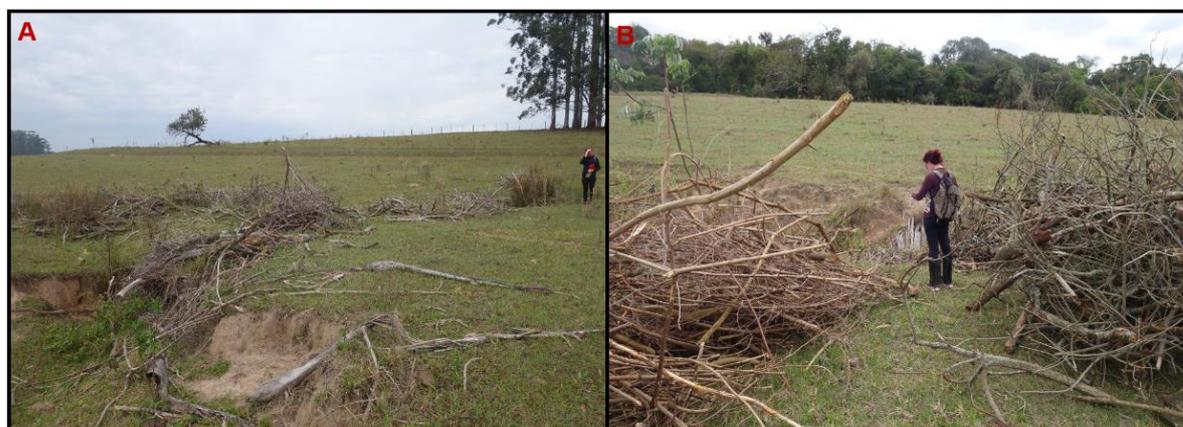
A segunda técnica de controle de erosão presente na área de estudo é a barreira de galhos (*brush barrier*), que utiliza materiais vegetais como barramento de sedimentos e da imposição de um obstáculo ao escoamento superficial. Na Figura 10 observa-se uma das barreiras de galhos existentes, sendo estas aplicadas na encosta, fazendo limite com a erosão, no ano de 2019.

Figura 10. A) Barreira de galhos aplicada em uma das ramificações da principal feição erosiva da sub-bacia. b) Detalhe das dimensões e condições da barreira de galhos.

Assim como no terraceamento, para utilizar a técnica de barreira de galhos, existem alguns aspectos a serem respeitados, por exemplo, a altura da barreira deve variar entre 0,9 a 1,5 metros, e a largura da base deve estar entre 1,5 a 4,6 metros. Além disso, é importante que os materiais utilizados não ultrapassem 15 cm de diâmetro a fim de não criar espaços vazios pelos quais os sedimentos possam ser carreados com facilidade pelo escoamento superficial (ALASKA DEPARTMENT OF TRANSPORTATION AND PUBLIC FACILITIES, 2001). Como pode-se observar pela Figura 10, as barreiras de galhos existentes na sub-bacia não estão de acordo com nenhuma das especificações citadas, tendo os galhos sido depositados de forma aleatória, e com grande espaçamento, não sendo estas, portanto, capazes de cumprir a função esperada.

Com relação as barreiras de galhos, foi possível observar que estas também foram feitas sem planejamento, onde os galhos foram distribuídos de forma aleatória e descontínua, deixando inúmeros espaços vazios que diminuem o barramento do escoamento superficial e das partículas de solo. Diante do exposto, bem como das evidências de evolução da erosão, tais como o destacamento de solo das paredes da voçoroca, seu transporte e deposição, conclui-se que a técnica de barreiras de galhos também não tem sido efetiva no controle dos processos erosivos.

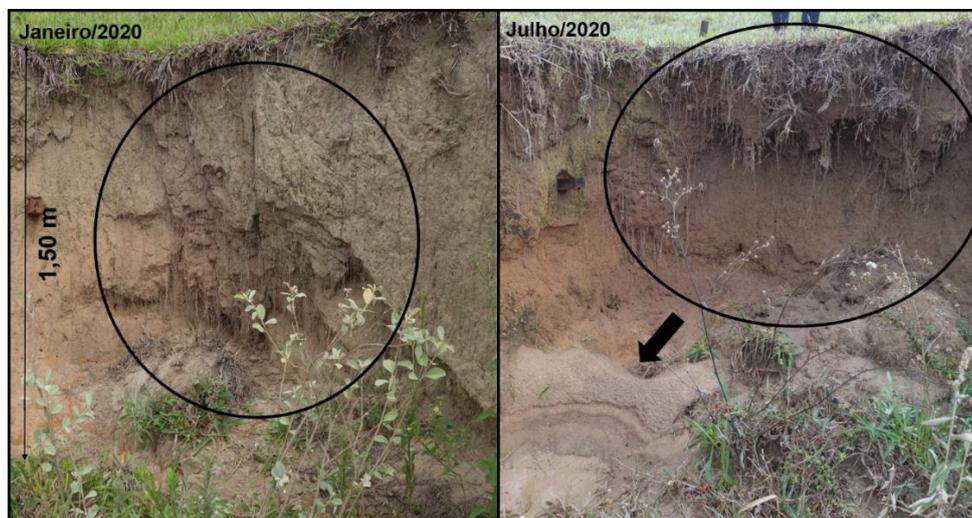
Vale ressaltar, que apesar das técnicas de controle existentes na sub-bacia, as feições erosivas continuam ativas. A partir de trabalhos de campo realizados em 2019 e 2020 foram observados aspectos que indicam sua evolução, mesmo que de forma mais lenta, como o desprendimento de partículas de solo das paredes da voçoroca e sua deposição ao fundo da mesma. A Figura 11 mostra a evolução do processo erosivo na cabeceira de uma das ramificações da erosão principal, no período de janeiro a julho de 2020.

Figura 11. Feição erosiva associada a Latossolo Vermelho. a) Estágio evolutivo em Janeiro de 2020. b) Estágio evolutivo em Julho de 2020.
