AVALIAÇÃO DA ERODIBILIDADE DO SOLO DE UM PROCESSO EROSIVO NO MUNICÍPIO DE CAÇAPAVA DO SUL/ RS

Ceccato, H.D¹, Miranda, M.G², Feltrin, R.M³, Nummer, A.V⁴

Palavras-Chave – Ensaio de Inderbitzen; Estrada; Erodibilidade.

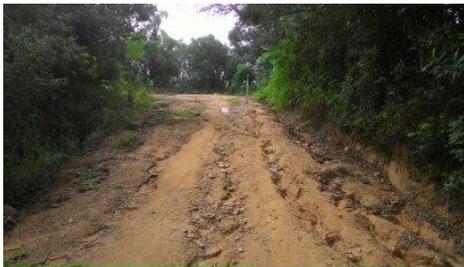
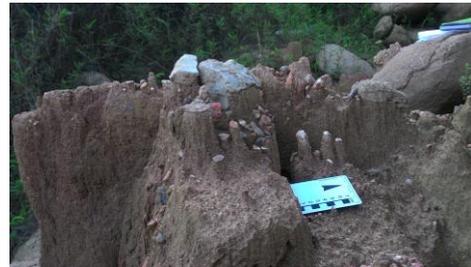
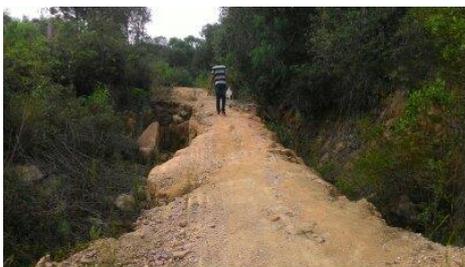
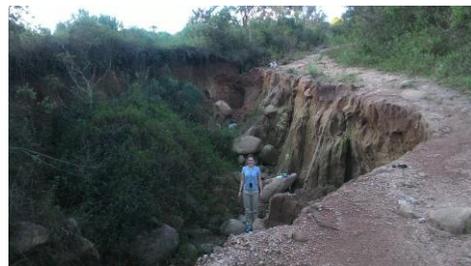
Figura 2. Vista geral da estrada com a presença de feições erosivas.

A) Incisões de sulcos no trecho inicial da estrada

B) Feições de erosão – pináculo, no interior das voçorocas

C) Resultado da falta de canaletas de drenagem

D) Ponto mais crítico da estrada – presença de voçorocas

A estrada no geral tem largura média de 7 +/- 0,8 m (ponto mais crítico da erosão). A estrada fica entre dois taludes e, devido à falta de um sistema de drenagem, impede à dissipação do

escoamento superficial. Fato comprovado pela criação de pequenos ravinamento no sentido transversal e longitudinal da faixa de rolamento, com a disponibilidade de material solto para ser transportado. Além disso, nas porções mais críticas, pequenos sulcos erosivos são formados e, também, voçorocas.

De acordo com o Relatório Técnico de Elaboração do Plano Ambiental do Município de Caçapava do Sul – RS (2010), a estrada vicinal está inserida em área bastante íngreme, além de cortar as curvas de nível e, conforme analisando em campo, em alguns locais a declividade da estrada chega a 12°. Por conseguinte, em virtude da ausência de dissipadores de energia, o escoamento superficial é facilitado, assim como, um aumento na sua velocidade, que, conseqüentemente, gera uma perda maior de solo. Neste aspecto, nota-se, a falta de práticas constante de conservação, desde as primeiras evidencias de ocorrência de erosões, iniciadas nas laterais dessa estrada ou nas enormes voçorocas formadas pela manutenção equivocada destes caminhos.

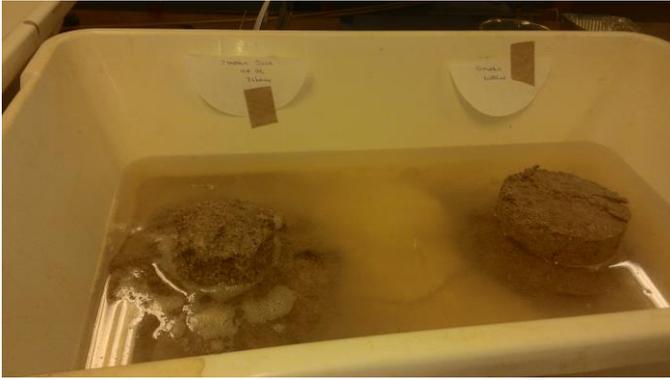
Figura 3. Ensaio de desagregação por imersão.

As Figura 3 e Figura 4 ostentam os equipamentos utilizados nos ensaios de desagregação por imersão e Inderbitzen.

O ensaio de desagregação ("*Slaking test*") permite a verificação da estabilidade do solo à desagregação sob a condição inundada. Essa avaliação é realizada de modo qualitativo e auxilia na investigação da erodibilidade. Seguiu-se a metodologia proposta por Santos (1997), foram utilizadas amostras nas condições seca ao ar por 72 horas e natural. Inicialmente, foi colocado água apenas na base das amostras por 30 minutos e após elevado o nível em intervalos de 15 minutos para 1/3, 2/3 e submersão total, permanecendo nesta condição até 24 horas. Durante o procedimento, é anotado os comportamentos ocorridos com as amostras, observando o tempo de início de fissuração e tempo para desagregação total ou parcial. Além disso, a descrição qualitativa da amostra, durante o ensaio, consiste das seguintes dinâmicas erosivas nas amostras: abatimento (*slumping*); fraturamento no topo; ruptura nas bordas; velocidade de desagregação; grau de dispersão das partículas de solo; velocidade de ascensão capilar; e, inchamento.

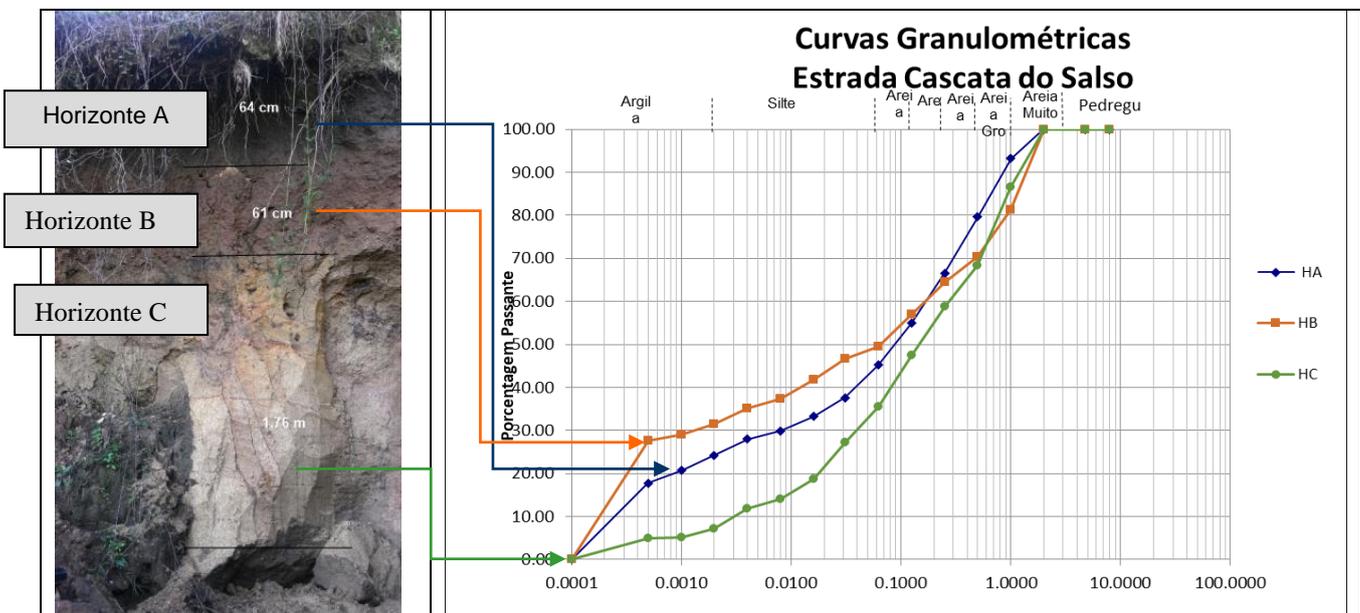
Figura 5. Resultado da Curva Granulométrica e exposição do perfil de solo analisado.

A Figura 5 ostenta a curva granulométrica realizada com os três horizontes (A, B e C) do perfil de solo estudado.

Analisando os resultados dos ensaios granulométricos, é possível afirmar que o solo não apresenta partículas do tamanho pedregulho, no entanto, predomina a fração de areia, composta

por areia grossa, média e fina, correspondente à 54.79% (horizonte A), 50.46% (horizonte B) e 64.41% (horizonte C). A quantidade de finos (partículas <0.075 mm), composta pelas frações silte e argila, variam significativamente com a profundidade do perfil, assim como, observado para as partículas arenosas. Apresentando 45.22% (horizonte A), 49.53% (horizonte B) e 35.59% (horizonte C).

Adotando-se o Sistema Unificado de Classificação de Solos (SUCS), os horizontes A e B são classificados como areia argilosa (SC) e o horizonte C como areia siltosa (SM). E conforme a classificação de Highway Research Board (TRB), estes horizontes são descritos como A-2-6 (finos argilosos de média plasticidade), A-2-7 (finos argilosos de alta plasticidade) e A-3 (areia fina), respectivamente.

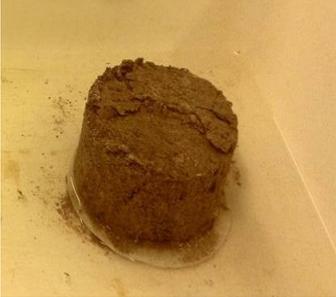
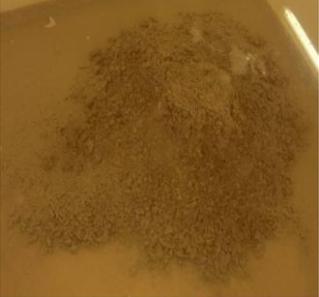
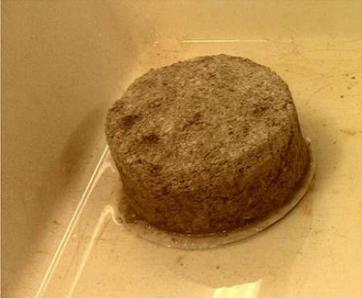
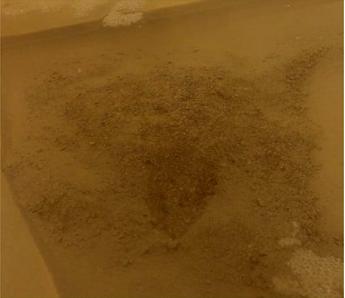
Figura 6. Comportamento da amostra no ensaio de desagregação.

Na Figura 6 são apresentados os resultados dos ensaios de desagregação, mostrando uma análise qualitativa da erodibilidade dos solos. Neste ensaio, conforme apresentando na metodologia, foram utilizadas amostras indeformadas do horizonte C, em duas condições de umidade: natural e seca ao ar (72 horas).

Identificação	Comportamento Inicial	Comportamento Final (pós 24 horas)
Amostra indeformada – Natural

Amostra indeformada – Seca ao ar por 72 horas

Conforme Tabela 1, não houve diferença na ascensão capilar de água em relação a condição inicial da amostra, portanto, foram necessários poucos minutos do início do ensaio, para ocorrer a saturação das amostras. Portanto, observa-se que, as condições iniciais (natural e seca ao ar), não foi um fator de influência na resistência a desagregação, embora a amostra seca ao ar tenha apresentando uma desagregação um pouco mais lenta. No entanto, em ambas as condições, as amostras não resistiram à inundação completa (24 horas).

Solos considerados altamente erodíveis desagregam totalmente em água, entretanto, não é possível verificar uma relação direta do potencial de desagregação com os níveis intermediários e baixos de erodibilidade (Bastos, 1999). Portanto, diante do resultado final do respectivo ensaio, pode-se inferir que, independentemente da condição inicial, o solo do horizonte C é considerado altamente erodíveis.

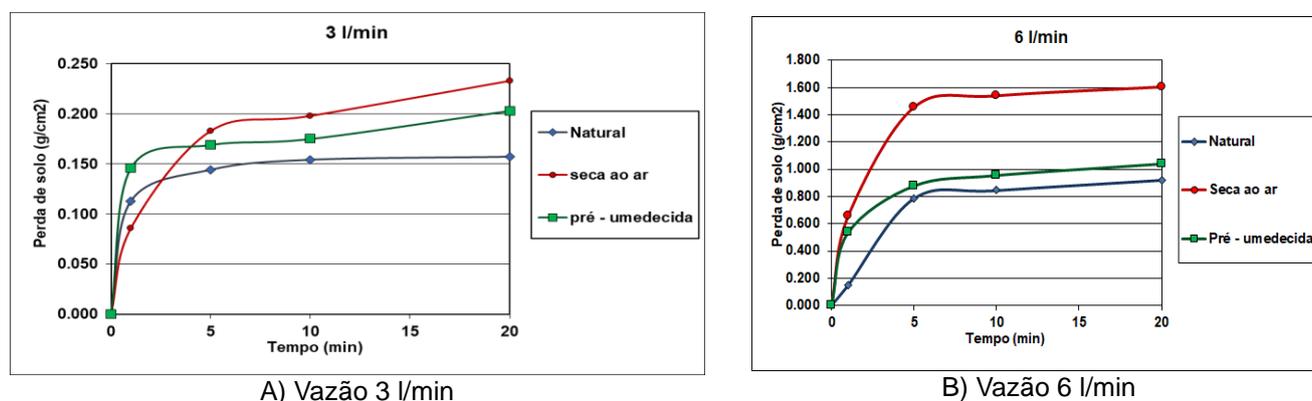
Figura 7. Curva típica obtida do ensaio de Inderbitzen para amostras do horizonte C em diferentes condições de umidade e vazão

A Figura 7 ostentam a relação entre a perda de solo por unidade de área da amostra pelo tempo de ensaio para as amostras do horizonte C, para as condições de umidade natural, seca ao ar e pré-umedecida, nas vazões de 3 e 6 l/min. E a Tabela 2 resume os resultados obtidos para o horizonte C para as três condições de umidade inicial das amostras.

É possível observar que, os valores para os coeficientes de erodibilidade (K) nas três condições de umidade foram extremamente elevados. A grande perda de material pelo fluxo concentrado de água, independente da condição, foi facilmente visualizada já nos primeiros minutos de ensaio, conforme já havia sido observado por Fácio (1991) e Mendes (2006), principalmente na condição de umidade seca ao ar, elevando bruscamente os valores de coeficiente de erodibilidade.

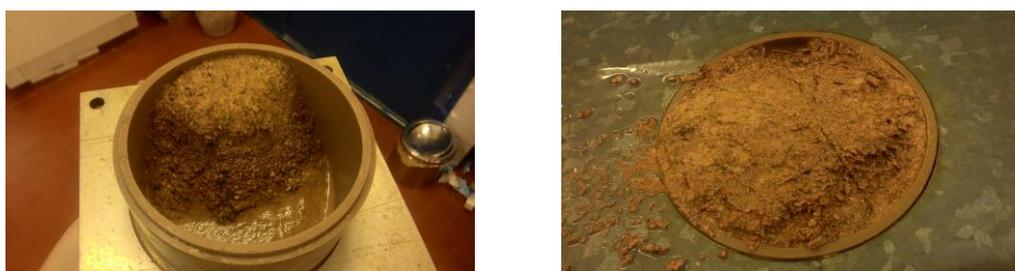
Figura 8. Resultado das amostras sob umidade seca ao ar após o ensaio de Inderbitzen.

Conforme apresentado na análise da área, em algumas porções da estrada a evidência da estrutura sendo sustentada por veios é bastante notório. Ressalta-se que, durante o ensaio de Indebizten, com a amostra seca ao ar, foi possível analisar sua interferência na resistência a erosão. A Figura 8 ostenta duas amostras que foram submetidas ao ensaio, sendo elas, para a vazão de 3 l/min e a outra 6 l/min.

A) Ensaio realizado para uma vazão de 6 l/min B) Ensaio realizado para vazão de 3 l/min

Nota-se que, a amostra submetida a uma vazão de 3 l/min teve pouco material sendo carregado em comparação a vazão de 6 l/min. Embora as amostras tenham sido submetidas a vazões diferentes, o que de fato interferiu no resultado final, foi a presença de uma estrutura preservada na amostra (vazão 3 l/min). Durante o ensaio, foi observado que, a estrutura tornou-se uma barreira, pois o carregamento do material sedimentado só ocorreu nas laterais da estrutura.
