## MECANISMOS DOS DESLIZAMENTOS DE TERRA OCORRIDOS NA CATÁSTROFE CLIMÁTICA DE MAIO DE 2024 EM BENTO GONÇALVES-RS

**Resumo** – O presente trabalho analisa os deslizamentos de terra que ocorreram no município de Bento Gonçalves (RS) em maio de 2024, após um evento extremo de precipitação que acumulou mais de 1300 mm de chuva em pouco mais de um mês. A investigação foi conduzida por meio de levantamentos de campo, análise geotécnica, mapeamento geológico e pedológico, uso de drones e helicópteros, além da coleta de dados pluviométricos e relatos da população. Os deslizamentos ocorreram predominantemente em áreas com depósitos espessos de talus e colúvios, associados à Formação Serra Geral (Fácies Gramado e Caxias), caracterizada por rochas basálticas altamente fraturadas e intemperizadas. Constatou-se que os principais fatores que contribuíram para a instabilidade foram a elevada pluviosidade, a baixa coesão dos solos e a geomorfologia local. O estudo destaca a importância do monitoramento pluviométrico como ferramenta preventiva essencial frente ao aumento da frequência de eventos climáticos extremos.

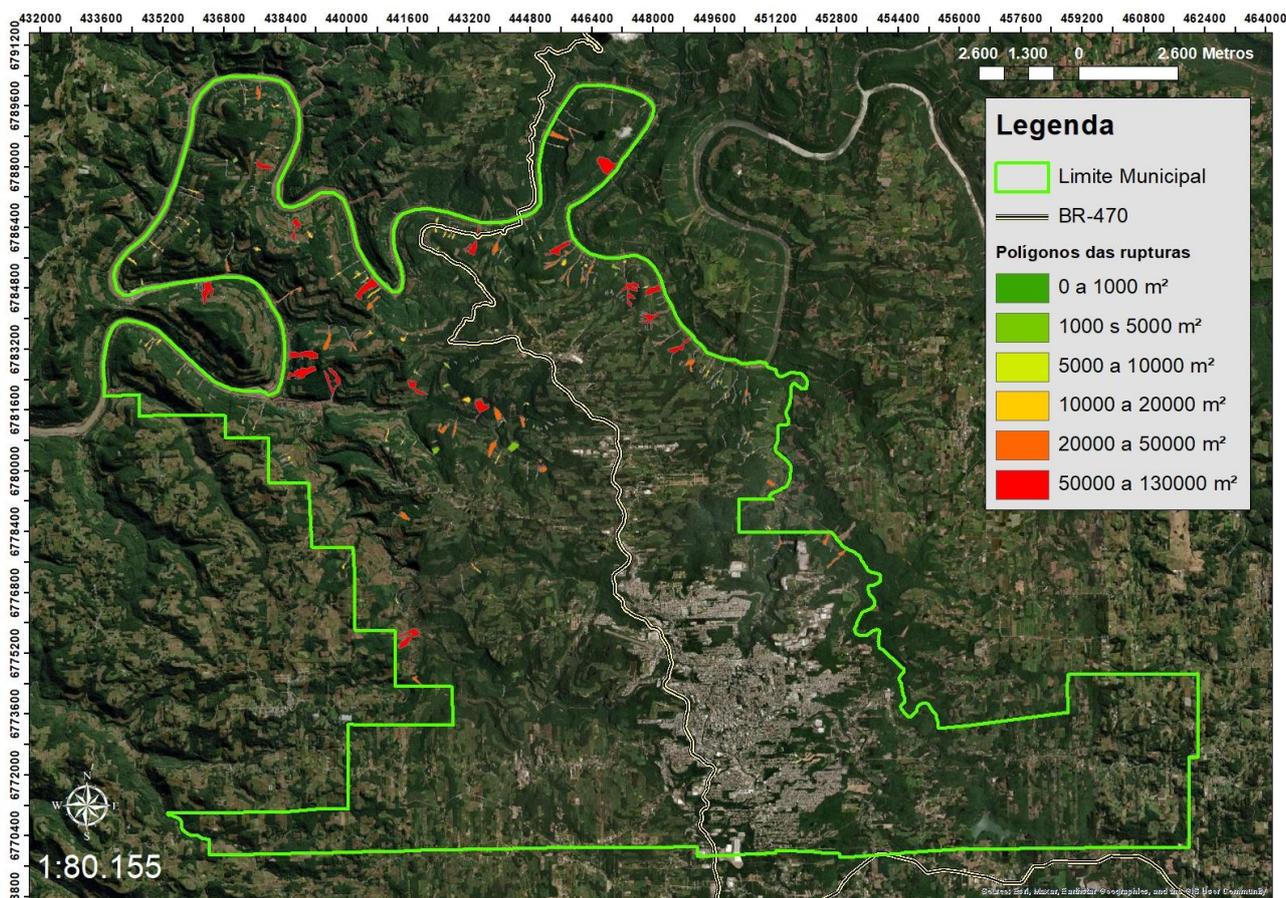
Figura 1. Localização da área afetadas pelos movimentos de massa no município de Bento Gonçalves/RS em maio de 2024.

As áreas afetadas pelos deslizamentos estão concentradas, principalmente, na porção norte do município de Bento Gonçalves, na região da Serra Gaúcha. Os distritos de Faria Lemos e Tuiuty foram os mais impactados, registrando um grande número de movimentos de massa ao longo dos vales do Rio das Antas e de seus afluentes. A Figura 1 apresenta o mapa de localização das áreas atingidas, com a classificação dos deslizamentos por dimensão, destacando-se eventos que afetaram dezenas de hectares.

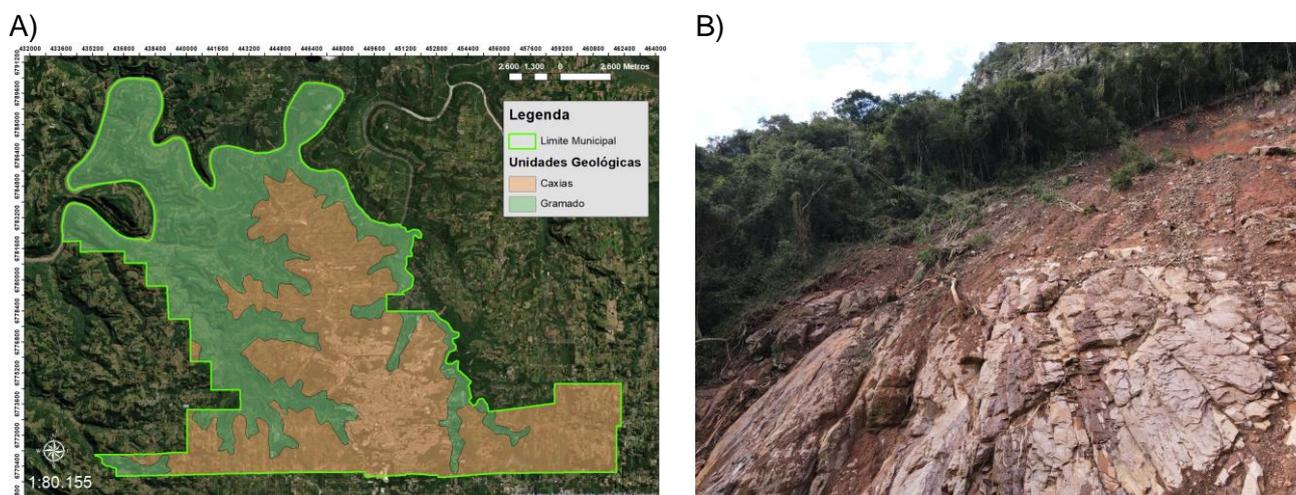
Figura 2. A) Mapa Geológico do município; B) Afloramentos de basaltos das áreas estudadas

Em campo, observou-se que as rochas vulcânicas ácidas afloram predominantemente nas cotas de topo, entre 400 e 500 metros de altitude, apresentando baixo grau de intemperismo, formas escarpadas e tabulares, com declividades acentuadas e solos rasos ou ausentes. Essas unidades sobrepõem rochas básicas altamente fraturadas e friáveis, que ocorrem em cotas inferiores, geralmente abaixo dos 400 metros, onde predominam declividades mais suaves, solos espessos e elevado grau de intemperização.

De forma geral, essas rochas são classificadas como basaltos, com estrutura maciça, fraturamento variado e esparso, sem orientação definida, e textura microgranular. Como descrito anteriormente, os derrames mais ácidos ocorrem nas posições topográficas mais elevadas, enquanto os derrames mais básicos estão em cotas mais baixas. Essa disposição estratigráfica influencia diretamente na distribuição dos solos residuais e coluviais, que tendem a ser mais espessos nas áreas de menor altitude e declividade

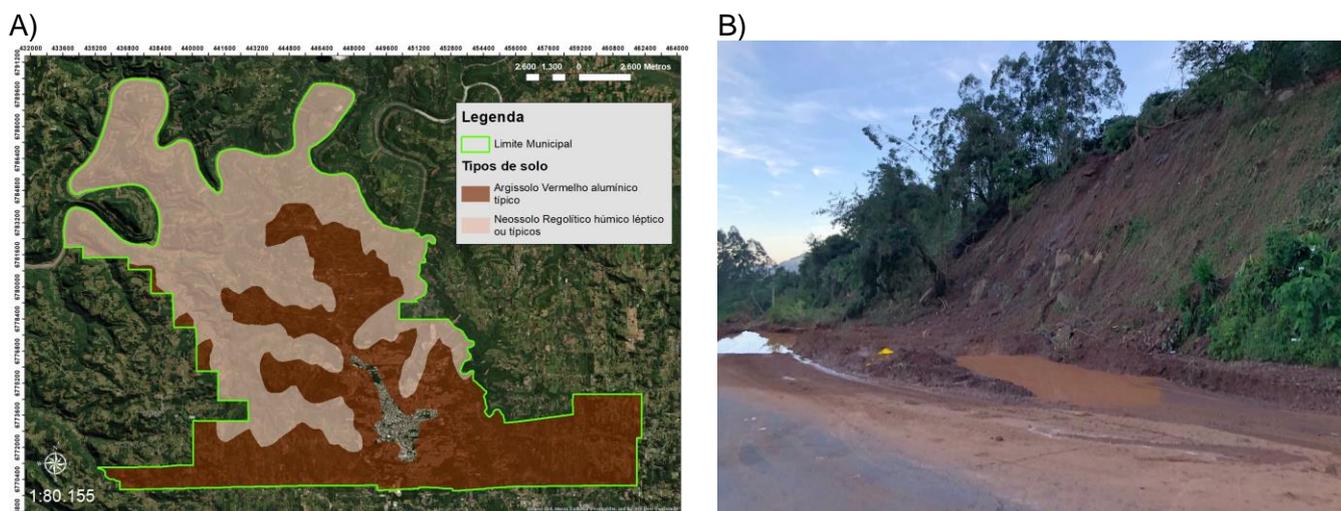
Figura 3. A) Mapa Pedológico do município; B) Afloramentos de tálus das áreas estudadas

Esses solos que são transportados por gravidade são assim chamados de coluvionares e sendo que quando dá ocorrência de blocos são chamados tálus, estes são a maioria encontrada na área onde ocorreu os escorregamentos, sendo também observado que os maiores deslizamentos estavam relacionados a uma maior espessura de tálus.

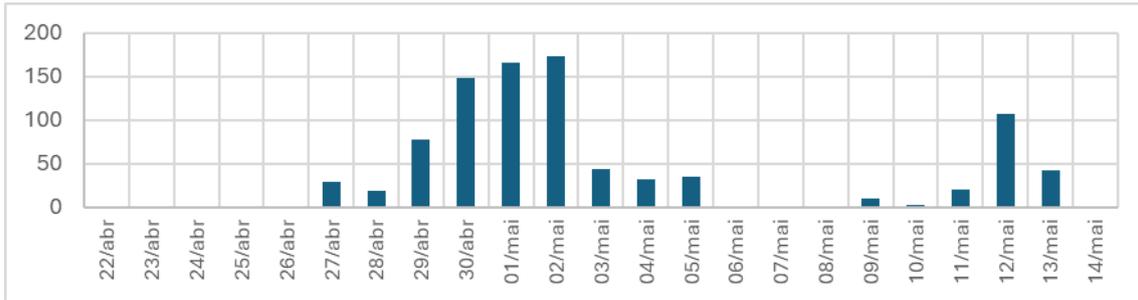
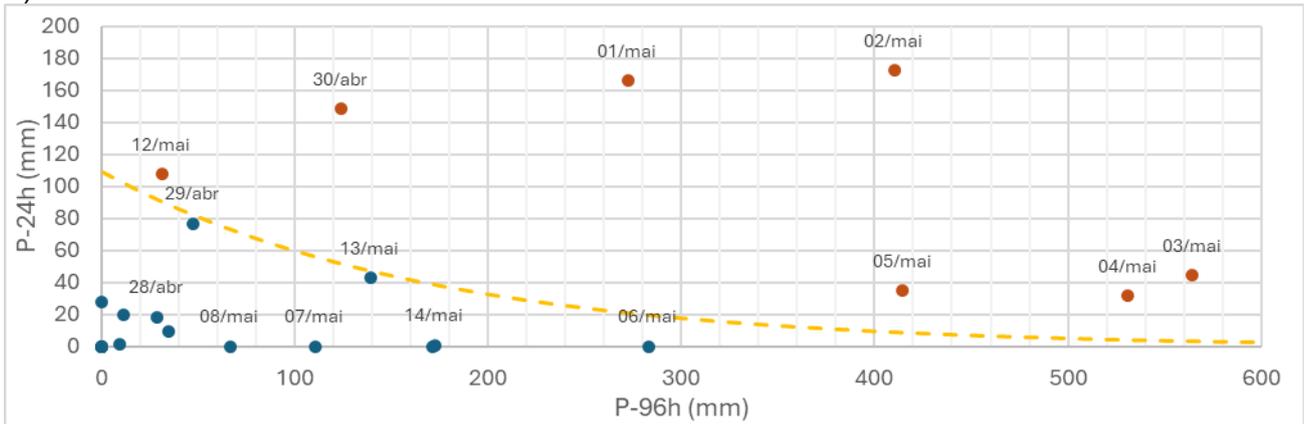
Figura 4. A) Precipitações acumuladas diárias em Bento Gonçalves Fonte: Inmet; B) Precipitações acumuladas diárias vs. Acumulados em 96 horas com a linha de tendência que marca os deslizamentos em Bento Gonçalves Fonte: Inmet

Segundo dados do INMET, a média histórica de precipitação para o mês de maio é de aproximadamente 108 mm, enquanto a média anual varia entre 1.500 e 2.000 mm. Nesse contexto, o volume acumulado entre os dias 27/04/2024 e 05/05/2024 foi totalmente fora do esperado, atingindo 721,6 mm na estação pluviométrica do INMET localizada no Aero clube de Bento Gonçalves.

Relatos e registros indicam que os deslizamentos tiveram início na madrugada do dia 01/05/2024 e se estenderam até o início da tarde do mesmo dia, sendo desencadeados após um acumulado aproximado de 320 mm nas primeiras 72 horas do evento de precipitação pluviométrica.

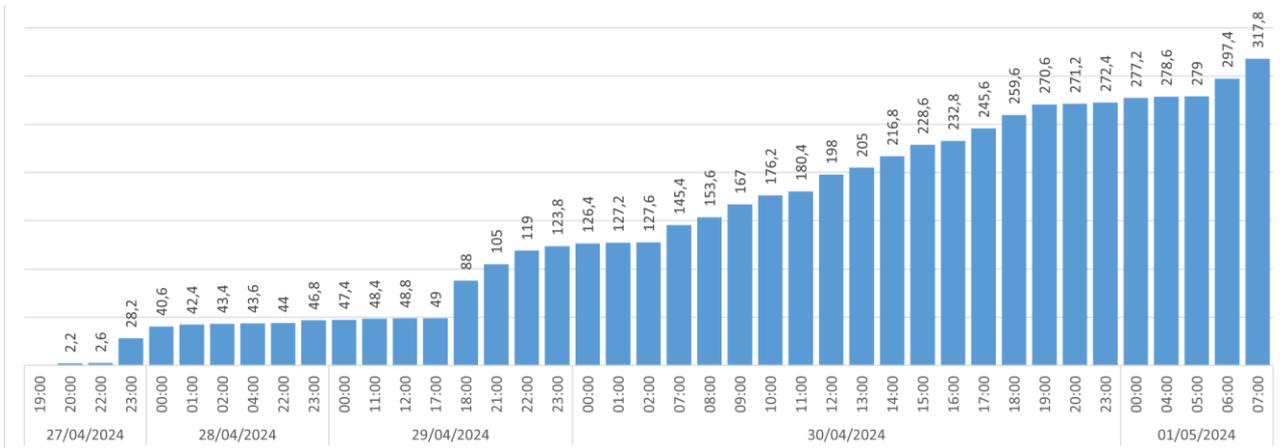
Figura 5. A) Precipitações acumuladas diárias em Bento Gonçalves que iniciaram no dia 27/04/2024 até às 07:00 do dia 01/05/2024 registrando um volume de 317,8mm de chuva que deflagrou os movimentos de massa. Fonte: Inmet.

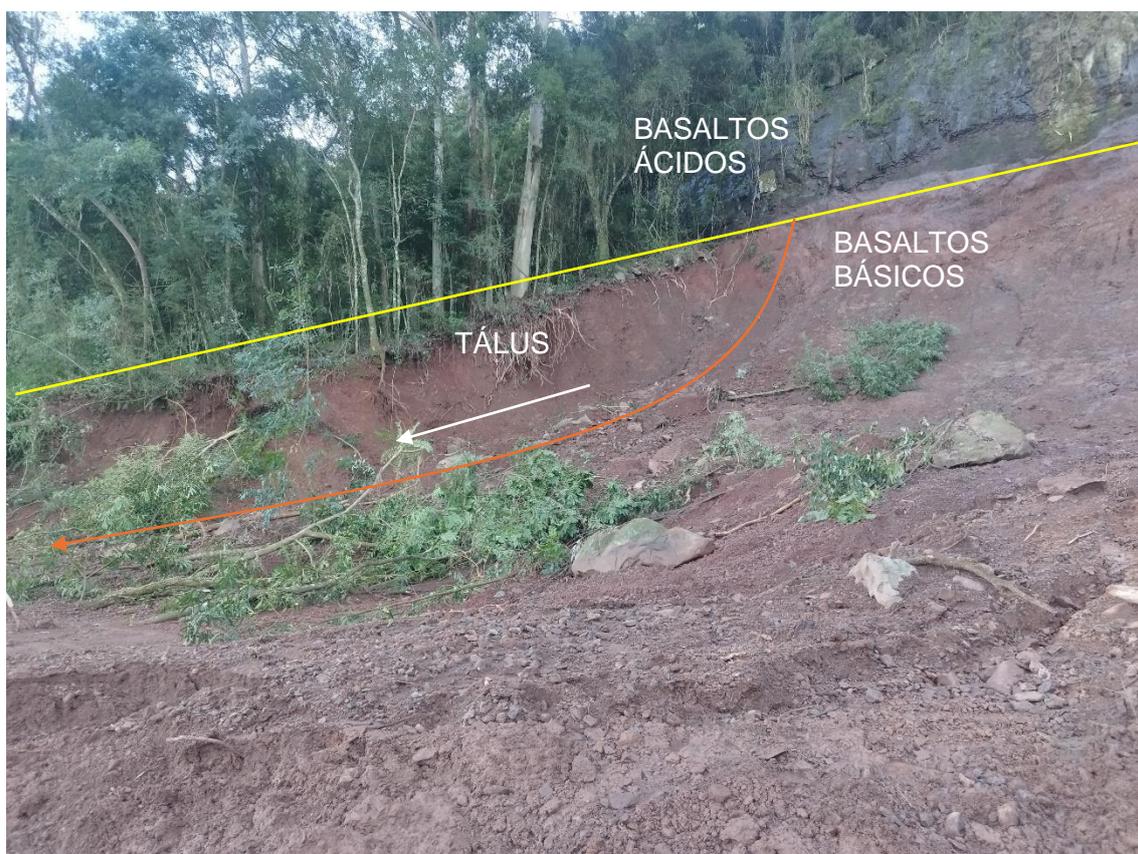
Figura 6. Modelo de padrão de deslizamentos ocorridos ao longo de todo o município de Bento Gonçalves

A partir das visitas in loco e dos relatos das vítimas, foi possível identificar um padrão recorrente entre os pontos afetados pelos deslizamentos. Esses eventos estiveram majoritariamente associados a depósitos espessos de tálus e colúvios, que, sob o peso adicional do elevado volume de água infiltrada, iniciaram processos de rastejo e rupturas planares e rotacionais. Esses movimentos, por sua vez, descalçaram as porções superiores mais rochosas, onde predominam solos muito rasos. Como consequência, houve a fluidização dos maciços, desencadeando fluxos de detritos de grande mobilidade (Figuras 6 e 7).

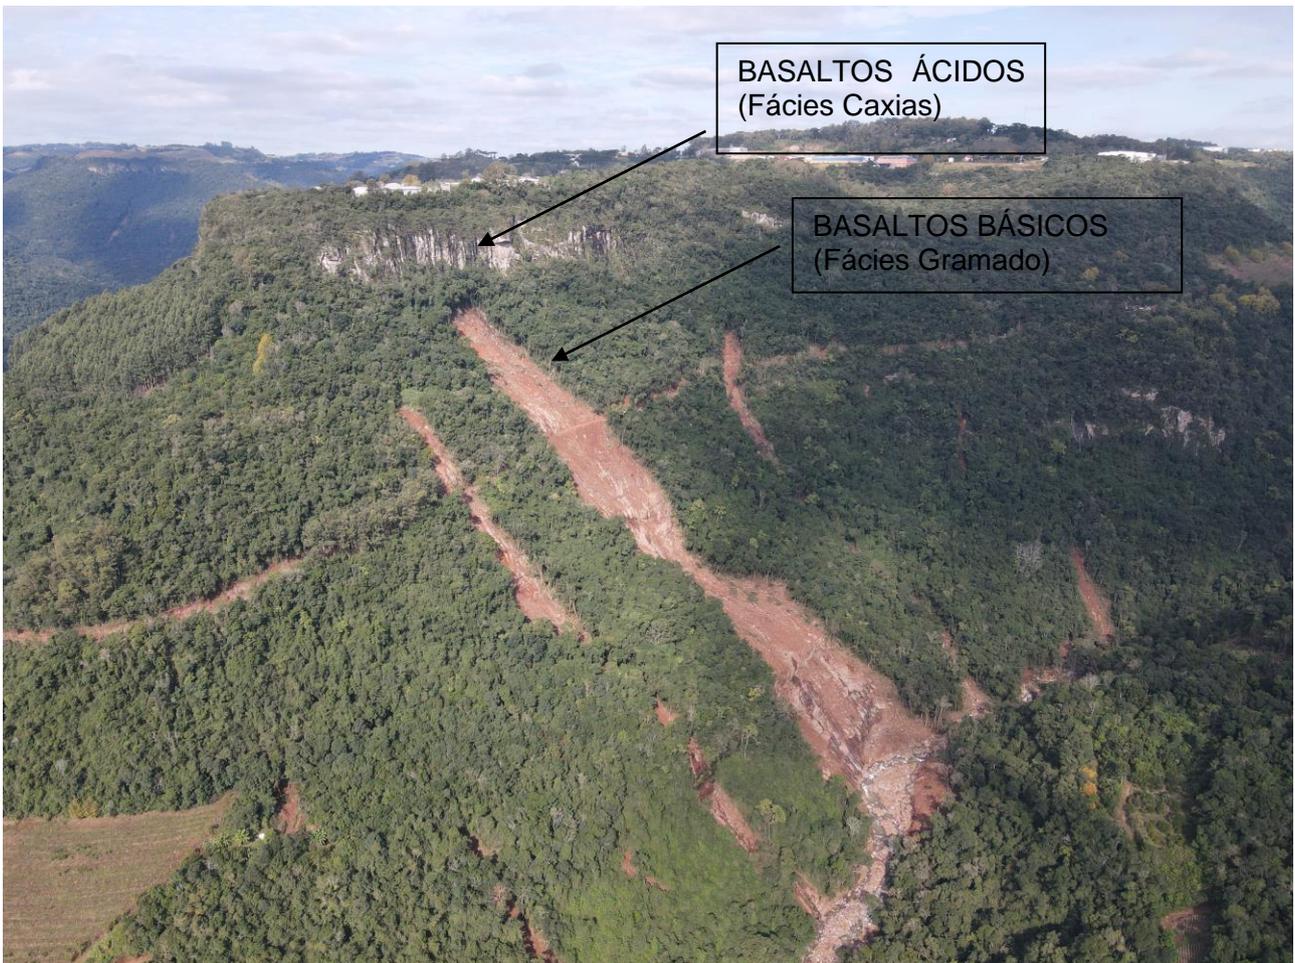
Figura 7. Modelo de padrão de deslizamentos ocorridos ao longo de todo o município de Bento Gonçalves

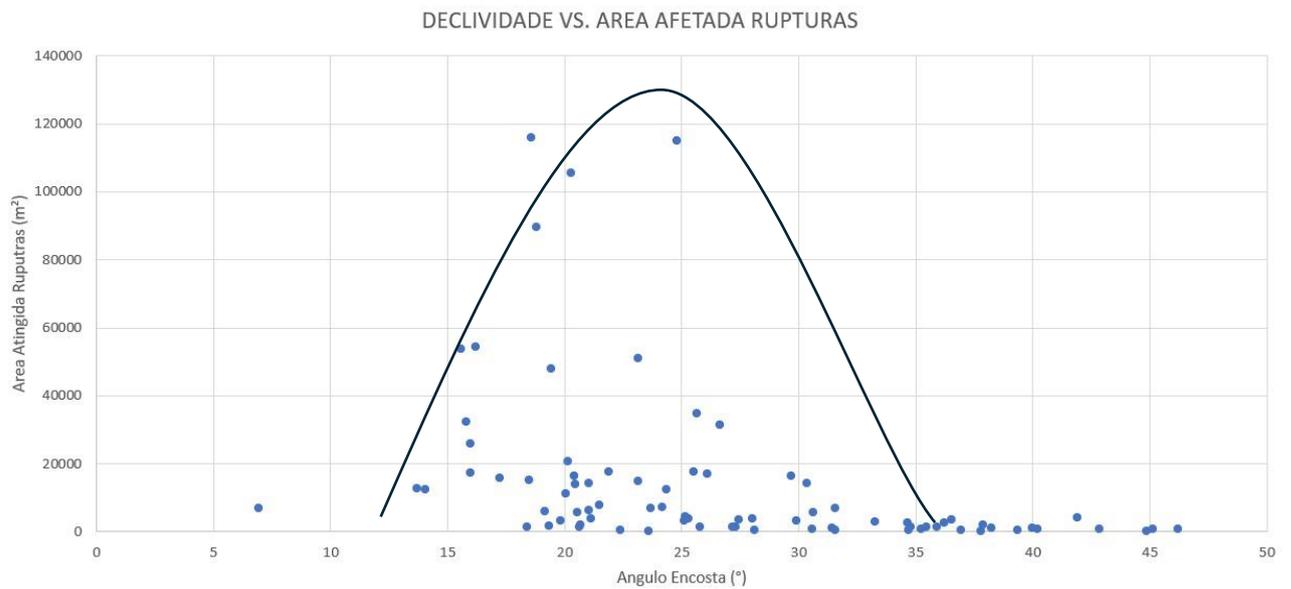
Figura 8. Gráfico de comparação das áreas atingidas em relação a declividade dos terrenos

Outro aspecto relevante é que os deslizamentos não estiveram, necessariamente, vinculados às maiores declividades. A análise dos pontos afetados revelou que mais de 90% dos grandes deslizamentos ocorreram em áreas com inclinações inferiores a 30° (Figura 8). Este dado chama atenção, pois contrasta com o valor médio esperado para o ângulo de atrito interno dos solos da região, geralmente estimado em torno de 40°. Isso indica que, mesmo com a presença de atrito entre os grãos, o volume excepcional de chuvas levou à saturação e consequente fluidização dos solos, resultando na perda total da coesão, da rugosidade interna e da estabilidade dos maciços.
