**DEBRIS FLOW: ESTUDO DE CASO NA SERRA DAS ANTAS ENTRE AS CIDADES DE BENTO GONÇALVES E VERANÓPOLIS, RS**

**Resumo** – As corridas de detritos são fenômenos de dinâmica superficial com alto poder destrutivo e complexidade de previsão. Esse estudo tem como finalidade avaliar ocorrências pretéritas e atuais de *debris flow*, em uma microbacia com talvegue transposto pela BR-470 em um trecho de serra entre os municípios de Bento Gonçalves e Veranópolis, no estado do Rio Grande do Sul. Foram realizados mapeamentos em campo e foi utilizada a metodologia definida de Kanji *et al.* (2003). Na forma atual de transposição dos vales da serra, por meio de aterros, a rodovia funciona como um barramento. Em caso de ocorrência de corridas de detritos, os usuários da via podem ser atingidos por fluxos de detritos e o aterro da rodovia pode vir a romper. No trecho estudado, a rodovia cruza uma bacia suscetível a ocorrências de corridas de detritos. Em locais onde há evidência de campo, e outros métodos comprovam a suscetibilidade, qualquer obra de infraestrutura deve ser analisada no contexto de uma ocorrência de *debris flow*. Na BR-470, novas formas de transposição dos vales/talvegues devem ser

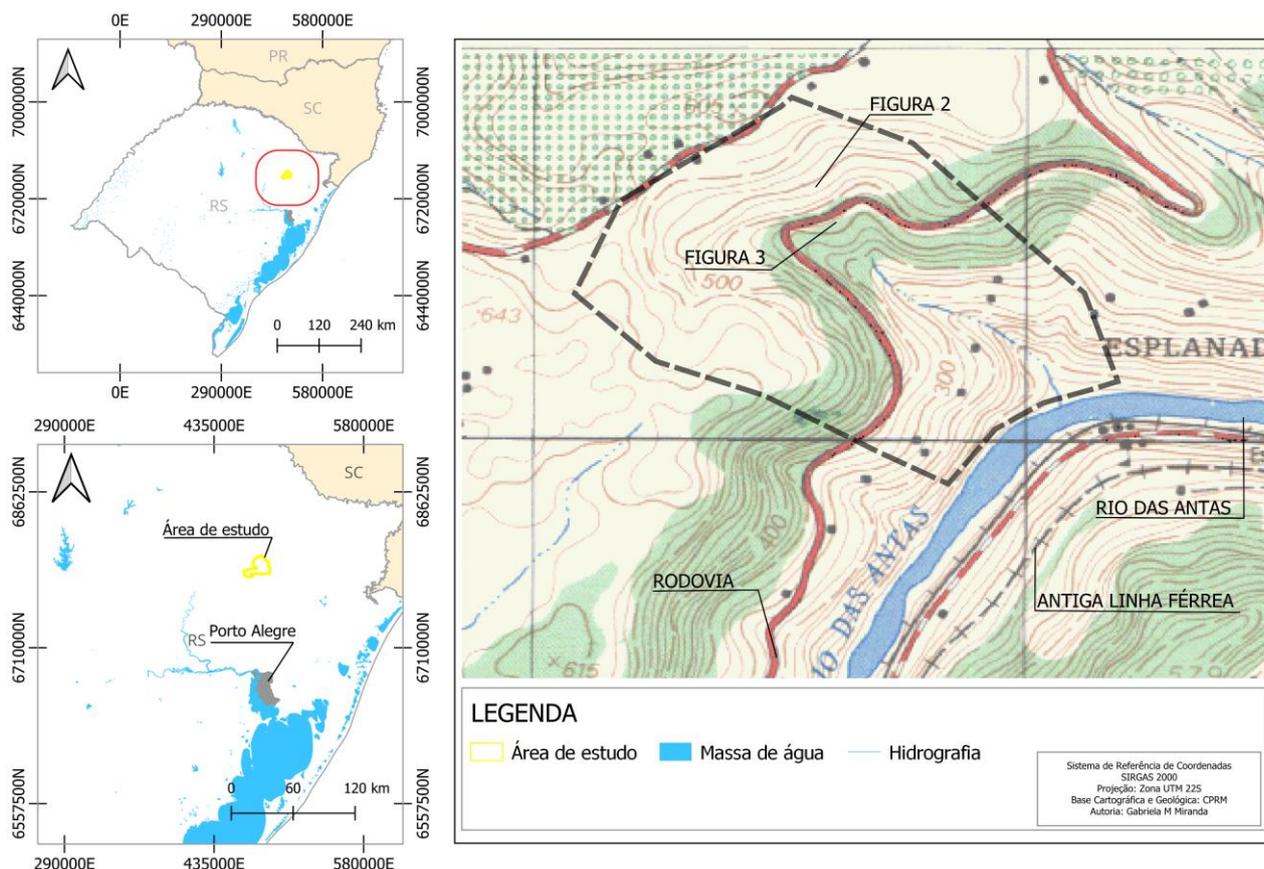
Figura 1 – Região da área de estudo situada na rodovia BR-470.

encaixado sobre o talude, ocorrência de água e tal e tal. A figura 1, a seguir, retrata o contexto geral da área investigada.

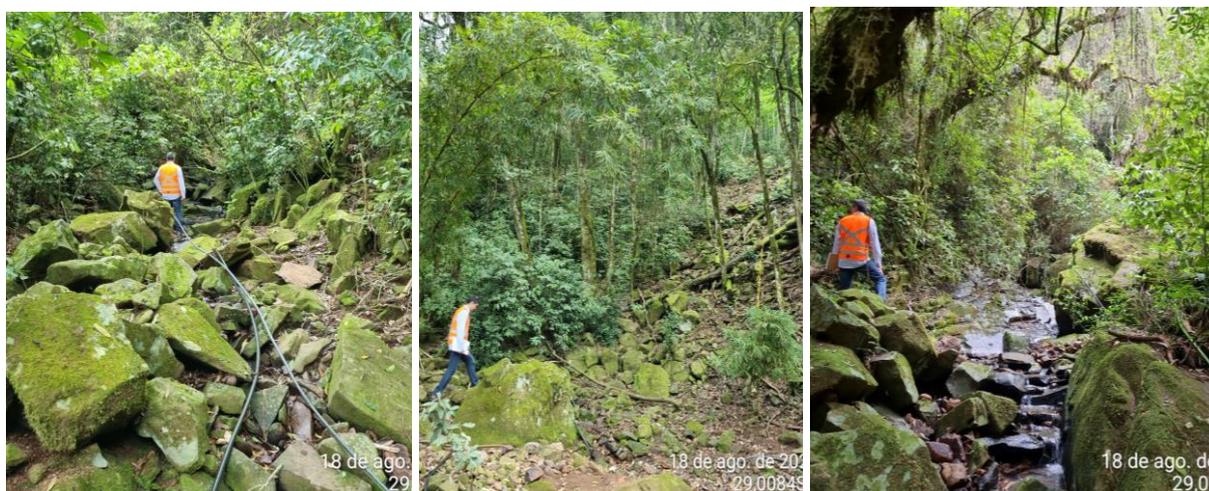
Figura 2 – Registros gerais da área de estudo. Notar a presença de blocos de rocha de tamanhos variados, típicos de depósitos de *debris flow*.

As observações de campo comprovam essa suscetibilidade através da presença de blocos de rocha de tamanhos variados, típicos de depósitos de *debris flow*, conforme indicado na figura 2.

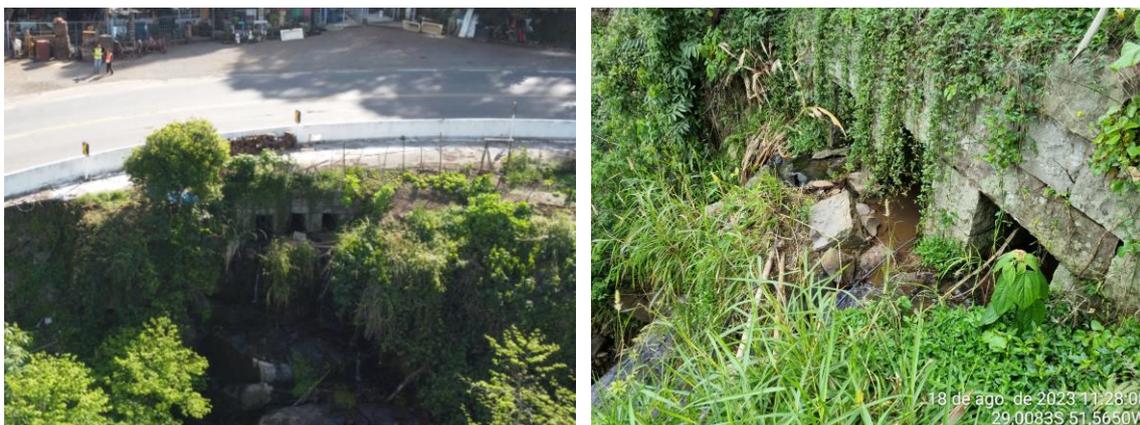
Figura 3 – Registro do setor a jusante da área de estudo. Notar sistema de drenagem canalizado por debaixo da rodovia.

No que diz respeito a bacias e sub-bacias hidrográficas, a região da serra gaúcha, contém bacias com características fisiográficas favoráveis à ocorrência de fenômenos de *debris flow*. A micro-bacia estudada, apresenta declividade média estimada de 600 metros. Durante a etapa de mapeamento de campo, a encosta situada na área de estudo foi classificada como rocha basáltica intemperizada e foi identificado depósitos de colúvios com matriz argilosa e tálus. Os colúvios situam-se mais próximos do fundo dos vales e os tálus mais próximos das escarpas. Foram encontrados diversos blocos de tamanhos diversos, típicos de depósitos de *debris flow*, em toda a região do talvegue, conforme ilustra a figura 2. O talvegue estudado é transposto pela BR-470, onde a drenagem é feita por bueiros/galerias, que não tem dimensão suficiente para passagem de troncos ou blocos e matações de rocha, conforme indicado na figura 3. Esse cenário apresenta grande risco para a rodovia em caso de novas ocorrências de corridas de massa.

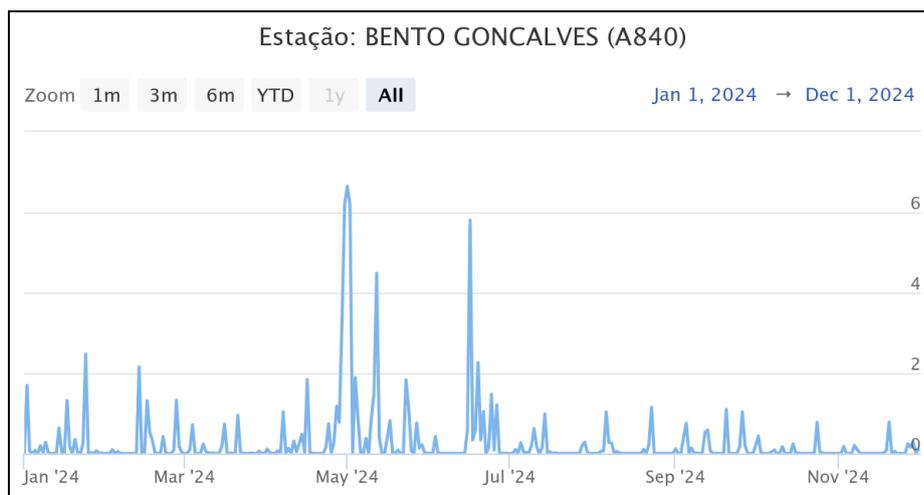
Figura 5 – Dados pluviométricos para a cidade de Bento Gonçalves, 2024. Fonte: INMET, 2024.

Nas encostas do Serra Geral, conforme informações do geógrafo Clódis Andrades Filho (Andrades Filho; Mexias, 202) da Universidade Federal do Rio Grande do Sul, 16.862 pontos de ruptura se abrem, devastando terras agrícolas e pequenas cidades rurais. Em termos comparativos a eventos de grande magnitude. O mesmo autor ressalta ainda que os deslizamentos revelaram-se ser, ao menos, três vezes mais do que o evento em Petrópolis no estado do Rio de Janeiro de 2011, o que também demonstra a severidade dos eventos climáticos no estado do RS como um dos mais importantes ocorridos no Brasil até os dias de hoje (Andrades Filho; Mexias, 2024). A figura 5, indica os dados pluviométricos anual para a cidade de Bento Gonçalves, com destaque para os meses de maio e julho.

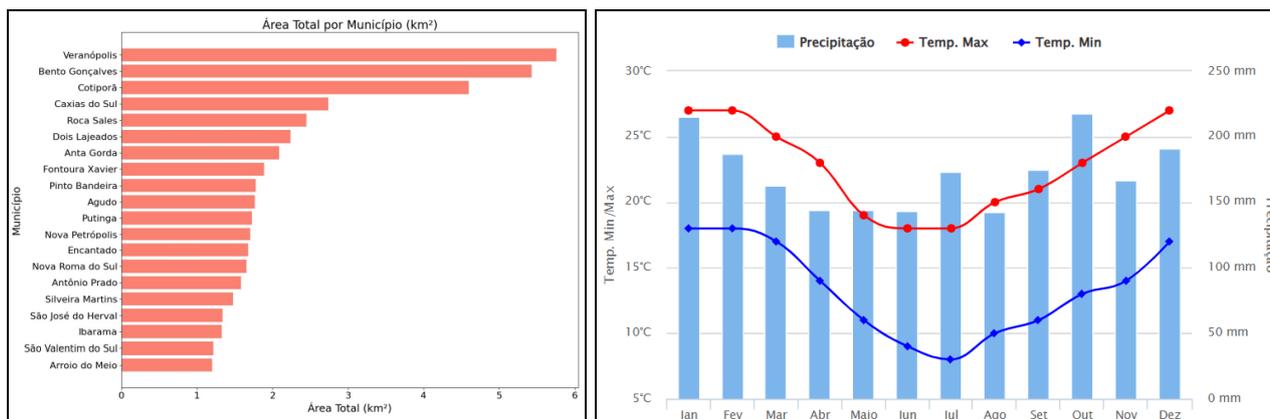
Figura 4 – A esquerda: lista dos 20 municípios gaúchos com maior área do terreno atingida por movimentos de massa mapeados (total em km<sup>2</sup>). A direita: Média climatológica, a partir de uma série de dados de 30 anos observados. Comportamento da chuva e da temperatura ao longo do ano para a cidade de Bento Gonçalves. Fonte: Climatempo e Instituto de Geociências, 2024.

A figura 4, a seguir, indica os municípios com maior área do terreno atingida por movimentos de massa mapeados (total em km<sup>2</sup>) no contexto da catástrofe e a média climatológica para a cidade de Bento Gonçalves.

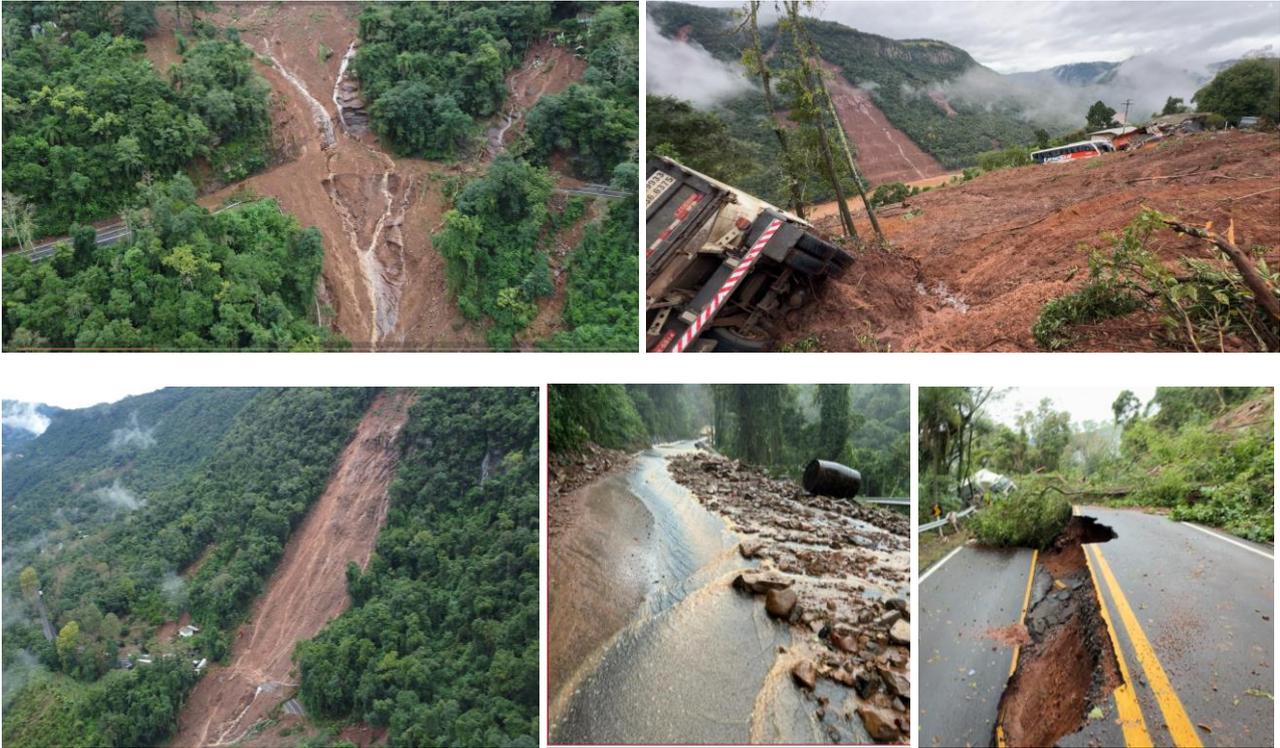
Figura 6 - Registros da região da Serra das Antas depois do volume expressivo de chuva em maio de 2024. Fonte: Arquivo pessoal, 2024.
