PROCESSOS EROSIVOS ASSOCIADOS A ARGILAS DISPERSIVAS NA PLANÍCIE INTERNA COSTEIRA SUL DO RIO GRANDE DO SUL

Resumo – Este trabalho analisa os processos erosivos relacionados a solos dispersivos na Planície Costeira Interna Sul do Rio Grande do Sul, com foco em áreas urbanas do município de Pelotas/RS. Os solos estudados, principalmente classificados como Planossolo Háplico Eutrófico Solódico (SX3), com substrato terraços aluvio-coluvionares, apresentam como característica marcante o elevado teor de sódio como cátion trocável, baixa floculação e presença de argilas dispersivas, o que os torna altamente suscetíveis à erosão. Foram realizadas análises com base no ambiente geológico e pedológico e observações de campo em cinco pontos com diferentes manifestações erosivas, todas associadas a ações antrópicas como terraplanagem, retirada de cobertura vegetal e uso de áreas de empréstimo. Foram observados diversos tipos de erosão, como laminar, ravinas, voçorocas e erosão interna (*piping*). O perfil pedológico típico apresenta: horizonte A rico em matéria orgânica; o horizonte B com maior concentração de silte e argila dispersa; e o horizonte C, mais arenoso e com estrutura instável. O es

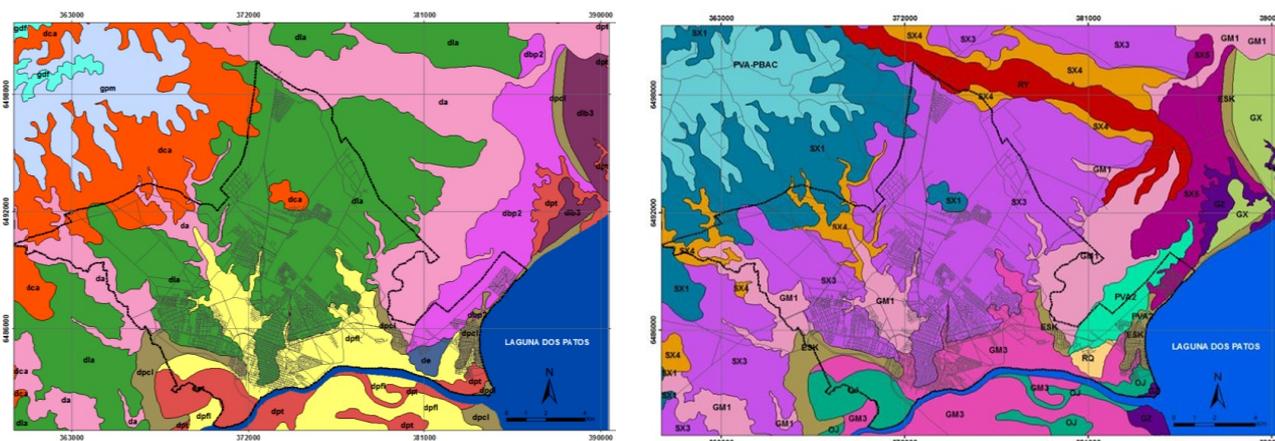
A Figura 1 ilustra os mapas pedológico e geológico apresentados em Xavier (2017).

Figura 1. Mapas Geológico e Pedológico da área de estudo.

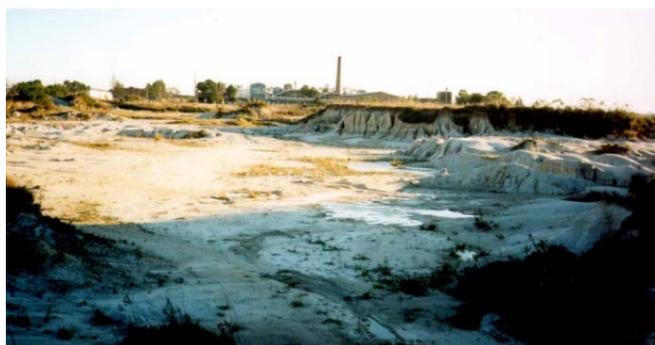
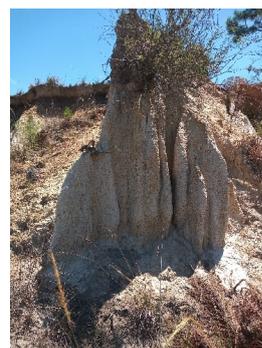
A Figura 3 apresenta o passivo ambiental fruto da utilização do local como área de empréstimo para a obra da barragem, pelo desmatamento e pela extração irregular de areia.

Figura 3. Área de empréstimo utilizada na construção da Barragem Santa Bárbara.

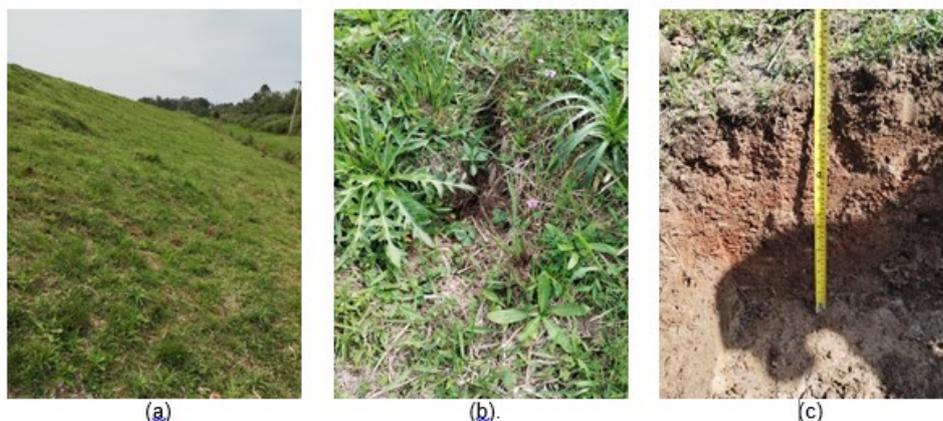
A Figura 4 apresenta o talude da Barragem Santa Bárbara (a), construído com o solo dispersivo da referida área de empréstimo, onde se verifica indicativo de processo erosivo interno (b). Ao longo dos anos o mesmo é monitorado e medidas de prevenção são empregadas, como a colocação de camada de material argiloso, com aproximadamente 50 cm de espessura, de modo a auxiliar na estanqueidade do talude, bem como promover a recomposição vegetal (c).

Figura 4. Talude da Barragem Santa Bárbara. (a) vista geral do talude, (b) indicativo de processo incipiente de erosão interna no talude e (c) manutenção com colocação de nova camada de solo de empréstimo

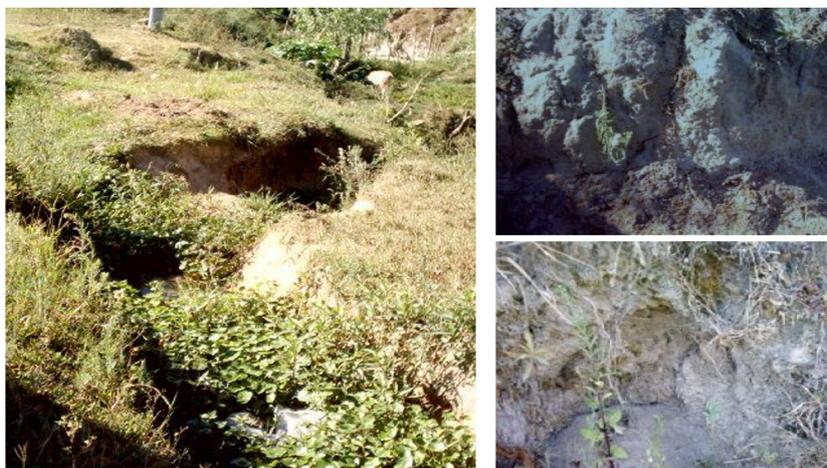
De acordo com Müller (2001), a área de estudo está localizada na planície alta, correspondendo ao Sistema Lagunar II da Planície Costeira, constituída predominantemente por uma alternância de camadas siltico-argilosas e arenosas. Essas camadas apresentam pequenos e grandes ravinamentos, e até mesmo voçorocas. Na Figura 5 é possível verificar o processo de degradação no ano de 2003, bem como detalhes do solo dispersivo no perfil.

Os dados das análises físicas e a observação da morfologia do solo no local confirmam a ocorrência de um Planossolo Hidromórfico, solo típico da planície não inundável (planície alta), onde tem-se a unidade de mapeamento de solos Pelotas, cuja classe dominante é o Planossolo Hidromórfico Eutrófico solódico (Embrapa, 1973 apud Streck et al., 2002). Análises sedimentométricas mostraram que o horizonte superficial A apresentou um grau de flocculação superior ao horizonte B e às camadas C1 e C2. Esse baixo grau de flocculação do horizonte B e das camadas inferiores do solo foi relacionado, por Müller (2001), à elevação dos teores de sódio em profundidade, caracterizando este tipo de solo como dispersivo. Esse alto grau de dispersão das argilas faz com que o horizonte C seja facilmente desestruturado e altamente susceptível a processos de erosão hídrica interna do tipo "piping", com desenvolvimento crescente a partir do solapamento nas paredes dos barrancos.

Figura 5. Processos erosivos no local PE-02 e detalhes do perfil de solo.

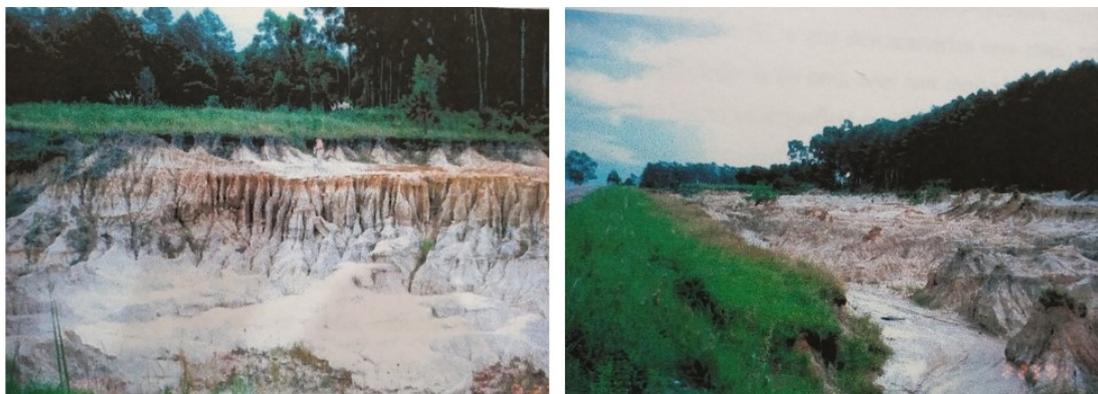
O processo erosivo do Horto Florestal da UFPel também foi estudado por Müller (2001), onde o mesmo descreve a área de ocorrência como uma transição da planície alta para a baixa, indicando uma declividade condicionante para avanço do processo erosivo (Figura 6). A classificação do solo bem como a avaliação de suas propriedades se deu por intermédio da amostragem em dois perfis, o primeiro localizado na planície baixa e o segundo na planície alta.

Figura 6. Processos erosivos junto a área do Horto Florestal da UFPel.

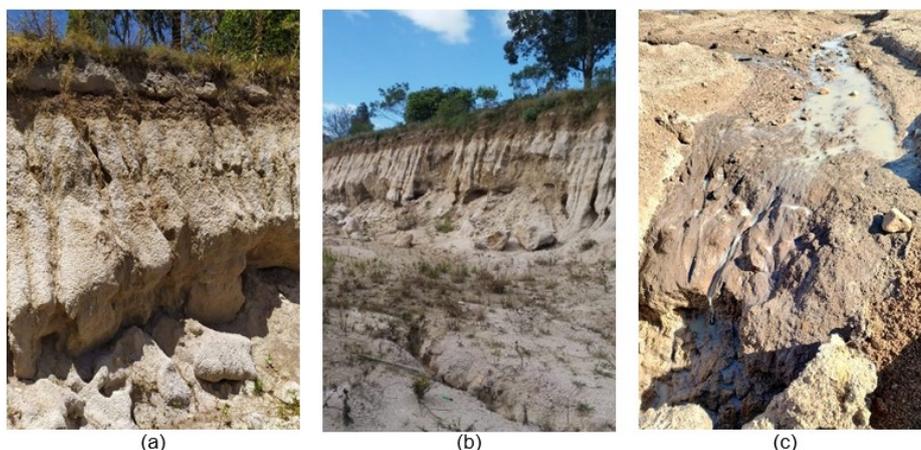
De posse destas informações foram realizados trabalhos de campo, buscando identificar e delimitar o terraço aluvionar com ocorrência de Planossolos Háplicos, e caracterizar locais com manifestações erosivas associadas à dispersão de argilas. Observou-se também que estes processos erosivos eram mais recorrentes em locais próximos ao bordo do terraço, na transição deste para a área de várzea (planície baixa). A Figura 7 apresenta alguns pontos visitados com manifestações erosivas em curso, onde em (a) verifica-se um local com escavação entre 2 e 3m de altura, com elevada inclinação e sem proteção mecânica, ocasionando a desagregação do horizonte C. Em (b) observa-se o mesmo local, evidenciando a queda de blocos do horizonte C e os processos erosivos, com formação de sulcos. Nota-se também uma incipiente tentativa de recomposição vegetal natural do local. Já em (c) tem-se a representação de colóides em suspensão, indicativo da ocorrência de argilas dispersivas associadas ao horizonte B.

Outro fato a destacar nas áreas degradadas está relacionado à ocorrência de remoção do horizonte A, estrato responsável pela fixação da vegetação rasteira, visto sua maior fertilidade. Além da benéfica ação mecânica das raízes, a vegetação reduz o impacto das gotas de chuva. Em locais onde foram realizadas ações de terraplanagem ou escavações para obras civis ou ainda retirada de material de jazida, os solos expostos dos horizontes B e C desenvolvem erosões de difícil regeneração da condição natural, dada a dispersão das argilas destes horizontes. Em locais com retirada total também do horizonte B, observou-se processos acelerados de erosão interna no horizonte C.

Figura 7. Manifestações erosivas típicas observadas durante a etapa de campo.

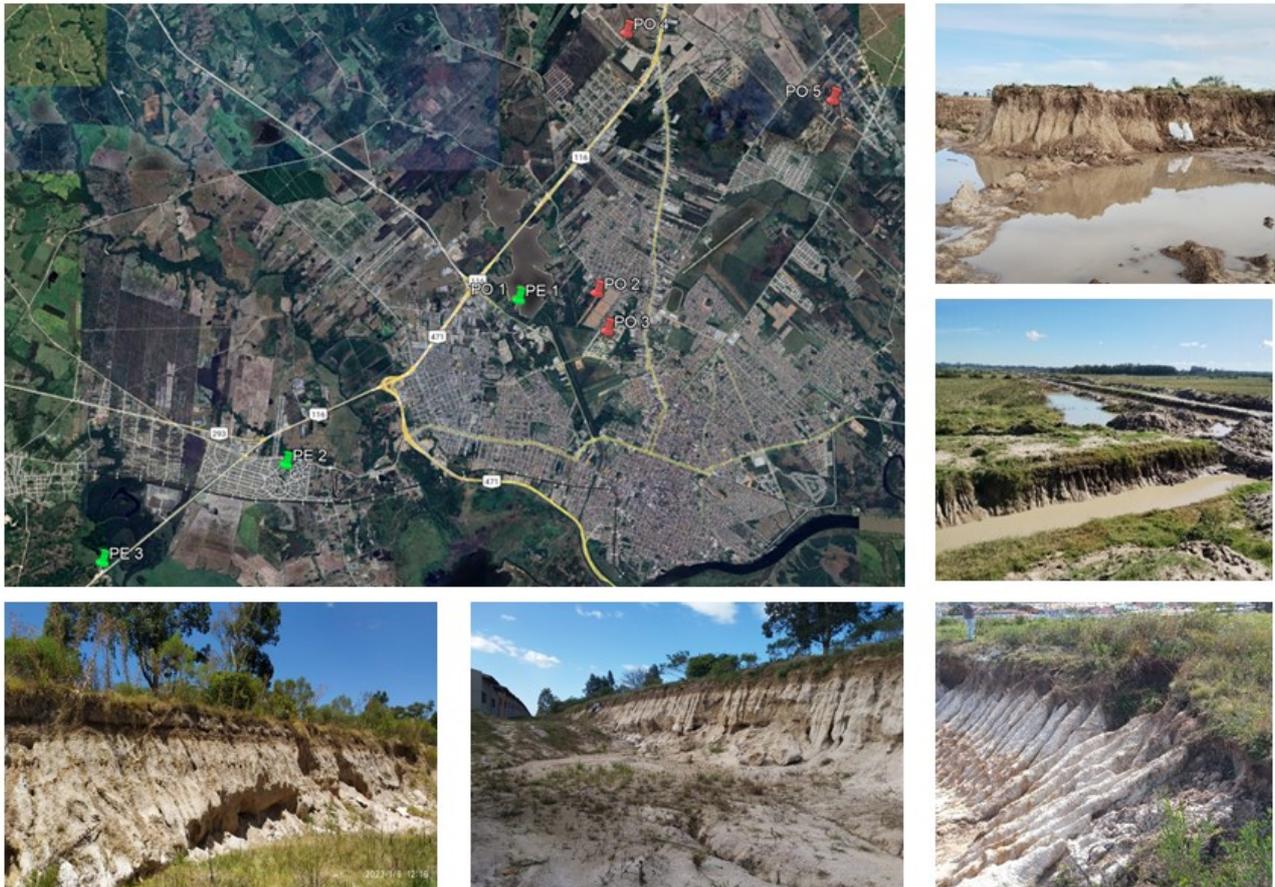
Figura 8. Mapa com a localização dos pontos observados, bem como registro fotográfico das feições erosivas encontradas em cada ponto, partindo da esquerda para a direita e de baixo para cima, PO1 a PO5.

O primeiro local, apresentado no panorama da erosão na região de estudo (PO1 coincidente com PE1), trata-se da área de empréstimo utilizada na construção da Barragem Santa Bárbara, que mesmo após transcorridos mais de 60 anos da retirada de material do local e com diversas ações para controlar erosões e promover a recomposição vegetal, percebe-se ainda um grande passivo ambiental, com manifestações erosivas e degradação ambiental.

O segundo ponto visitado, PO 2, localiza-se também próximo à Barragem Santa Bárbara, mas no lado oposto do reservatório. Denominado Loteamento dos Correios, trata-se de um empreendimento imobiliário localizado na transição entre as planícies alta e baixa. Como já comentado, são em locais de bordo do terraço como este que a maior parte dos processos erosivos se manifesta, principalmente quando perturbada a estrutura do perfil pedogenético e/ou retirada a cobertura vegetal por ação antrópica. No local foi realizado o processo de terraplanagem, de modo a adequar o terreno natural à implantação do empreendimento. Tal ação resultou em um talude de corte com inclinação bastante elevada, o qual não recebeu proteção ou tratamento contra a erosão, gerando ravinas na face do mesmo, solapamento em blocos do horizonte C, além de sulcos e ravinas que se propagam no terreno, junto ao nível da base dos taludes. Outro problema observado na infraestrutura até então implantada no empreendimento foi

a dano nos equipamentos de drenagem instalados no local. Em virtude dos processos erosivos internos e externos, observou-se a perda de apoio das caixas de drenagem pluvial, além do expressivo carreamento de sedimentos, assoreando o interior das mesmas e as tubulações.

O Bairro Quartier (PO 3) situa-se também no bordo do terraço aluvionar, onde existia uma olaria que outrora extraia a argila local para a produção de elementos cerâmicos utilizados na construção civil (principalmente tijolos). Já em função dessa atividade de mineração de argila, o local apresentava um passivo ambiental. Com vistas a implantação do bairro, foram necessárias adequações planialtimétricas no terreno natural, o que desencadeou uma série de processos erosivos nos novos taludes expostos. São expostos os horizontes B e C, os quais apresentam uma alta susceptibilidade a processos erosivos devido a presença de argilas dispersivas.

O quarto local (PO 4) trata-se de um novo empreendimento imobiliário no município de Pelotas denominado Cidade Alta, no qual, nos dias atuais, estão sendo realizados serviços de drenagem pluvial e regularização planialtimétrica. Durante o trabalho de campo, observou-se processos erosivos tipo ravinamentos, solapamentos de solos junto às valas de drenagem, além da grande deposição de sedimentos nas estruturas de drenagem recém-construídas. Também destaca-se a suspensão coloidal em corpos de água artificiais e em canais de drenagem, forte indicativo de solo com presença de argilas dispersivas.

O último local (PO 5) trata-se de terreno de extração de solo argiloso para a produção de blocos cerâmicos. A mineração envolve escavação de solo em pequena profundidade, uma vez que é explorado apenas o horizonte B não muito espesso, onde tem-se maior concentração de argila. Durante o trabalho de campo foi observada a destacada presença de colóides em suspensão na água, bem como alguns ravinamentos nos taludes de corte onde ocorre a extração da argila. Cabe destacar que, mesmo após a exaustão da jazida, o local não tem recebido tratamento para mitigar os processos erosivos e auxiliar na recomposição da vegetação nativa.
