**LEVANTAMENTO DOS FATORES DE INFLUÊNCIA DOS PROCESSOS EROSIVOS E CLASSIFICAÇÃO DE FEIÇÃO HÍDRICA LINEAR URBANA, LOCALIZADA NA VILA AVIAÇÃO, EM BAURU/SP**

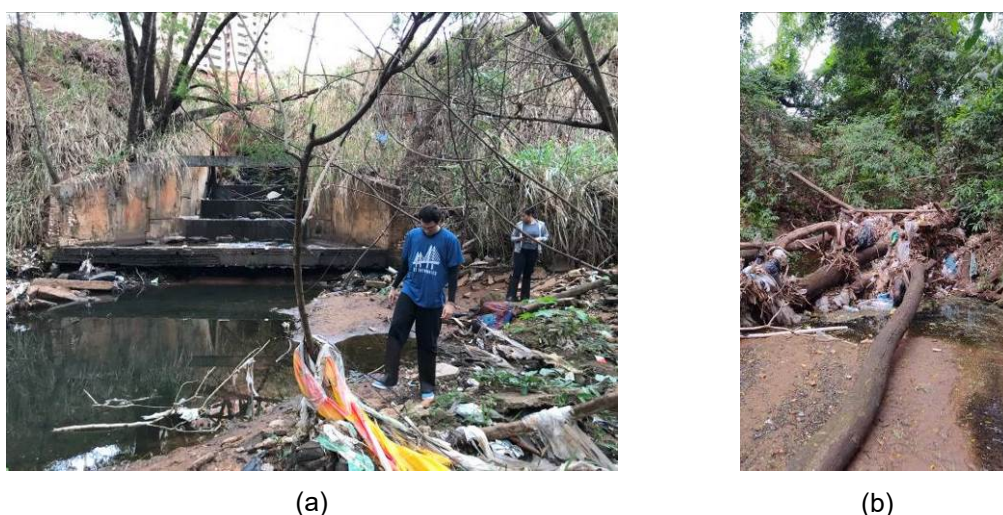
Na região da cabeceira, é possível notar o afloramento do lençol freático no interior da feijão erosiva, onde também ocorre o despejo de águas pluviais da rede de drenagem. A descarga da rede de drenagem na feijão é feita por meio de uma escada hidráulica, aparentemente construída acima do nível do lençol freático, provocando um descalço da base da escada (Figura 3a). Tal fato contribui com a progressão do processo erosivo, desestabilizando as margens da feijão. Dessa forma, a interação entre o fluxo subsuperficial e o escoamento superficial deve ser considerada na formulação de estratégias de recuperação da área afetada.

Identifica-se, também, a ocorrência de assoreamento no canal da feijão, resultante do transporte e deposição de sedimentos, pelo escoamento superficial e fluxo subsuperficial do sistema de drenagem urbana. Além dos sedimentos, há a presença de lixo urbano (desde lixo orgânico, entulho e até móveis) (Figura 3), que compromete a capacidade de drenagem da feijão erosiva, contribuindo para o represamento de águas pluviais e o agravamento da instabilidade das margens.

Figura 3. a) Escada hidráulica, construída acima do nível do lençol freático e presença de lixo urbano; b) Assoreamento do canal da feijão, com a presença de sedimentos e entulho.

As medidas mitigadoras a serem propostas devem envolver, além da recuperação da feição erosiva e área adjacente, toda a área de influência, com soluções baseadas na natureza, que deem conta de diminuir e/ou retardar o escoamento superficial. É imperativo que a questão da rede de drenagem urbana seja solucionada, por se tratar da principal causa que desencadeou e mantém ativa a erosão estudada.

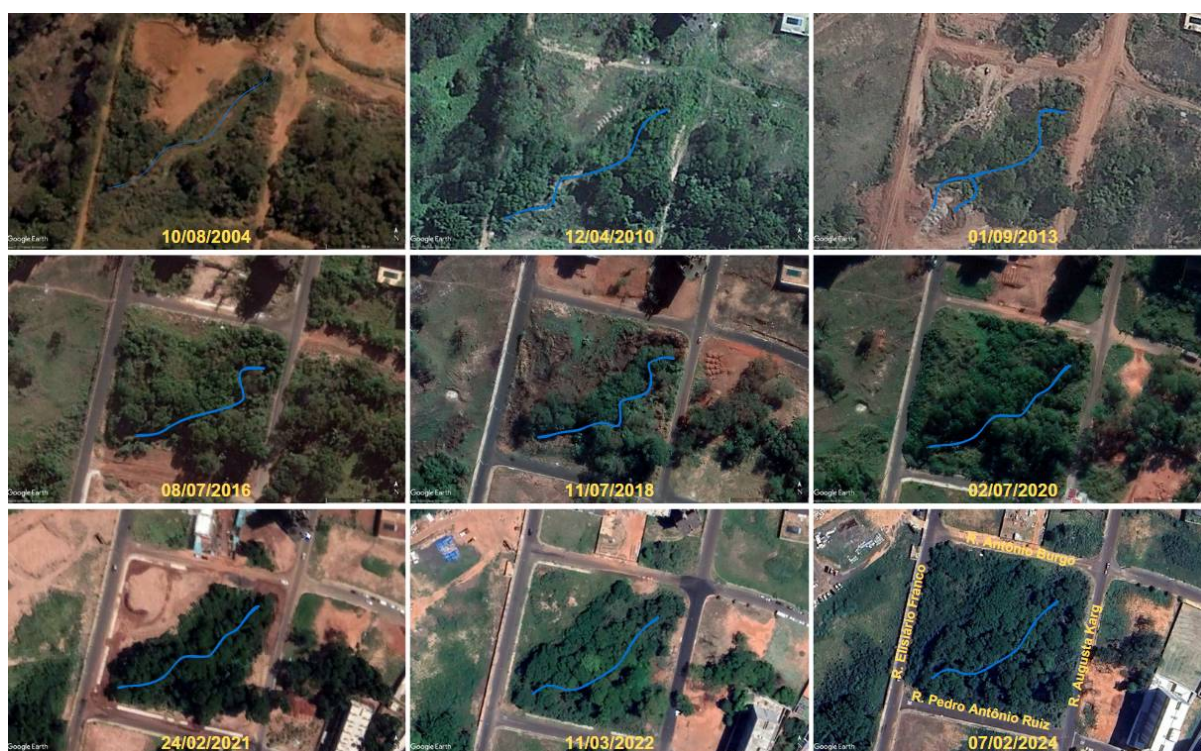
A Figura 8 é uma análise do desenvolvimento da feição erosiva ao longo de 20 anos. Na foto de satélite de 2004, nota-se uma baixa ocupação do entorno. As imagens de 2010 e 2013 mostram o início da ocupação com surgimento de residências e definição das ruas adjacentes. Em 2013 se observa uma tentativa de aterramento da feição, dada as marcas de trânsito de pessoas, veículos e animais no meio do quarteirão. Em 2013 é possível observar uma mudança na dinâmica do canal e desenvolvimento da erosão. Nos anos que seguiram essa movimentação teve uma crescente na ocupação que pode ser observada pela pavimentação das ruas, assim a

natureza foi se adaptando para voltar ao estado de equilíbrio, até 2018, em que parece ter ocorrido novamente movimentação de terra e limpeza de alguma vegetação alterando o curso do canal. Já de 2020 em diante, a natureza foi se recuperando e o canal aos poucos definiu seu novo percurso, nota-se uma limpeza de vegetação do quarteirão sazonal nesses últimos anos.

Figura 8. Evolução da feição erosiva ao longo dos anos de 2004 e 2024.
