**CARACTERIZAÇÃO DOS FLUXOS DE DETRITOS E DOS  
ESCORREGAMENTOS TRANSLACIONAIS RASOS NA BACIA DO RIO  
JUQUEHY (SÃO SEBASTIÃO/SP) NO EVENTO DE 19 DE  
FEVEREIRO/2023**

**Resumo** – O evento pluviométrico extremo de São Sebastião, em fevereiro de 2023 desencadeou diversos escorregamentos translacionais rasos que acabaram por evoluir para fluxos de detritos. A bacia do rio Juquehy é uma bacia pequena, com forma alongada e irregular, com baixo índice de Melton, sendo uma bacia com alto potencial a erosão e com menor susceptibilidade a enchentes rápidas e intensas. No entanto, o inventário indica 753 escorregamentos identificados, com 2144.705 m<sup>2</sup> de área afetada. Foram descritas as zonas de nucleação, transporte e deposição. As zonas de nucleação são caracterizadas por escorregamentos translacionais rasos, que deixaram expostos um regolito raso e lajes de rocha. O transporte do material pelo fluxo de detritos, consistiu basicamente por solo, rochas e troncos de árvores, que aprofundaram e alargaram canais pré-existent. A deposição desse material ocorreu em zonas de menor declividade, com a deposição de blocos mais proximais, e depois sedimentos finos e troncos nas partes ma

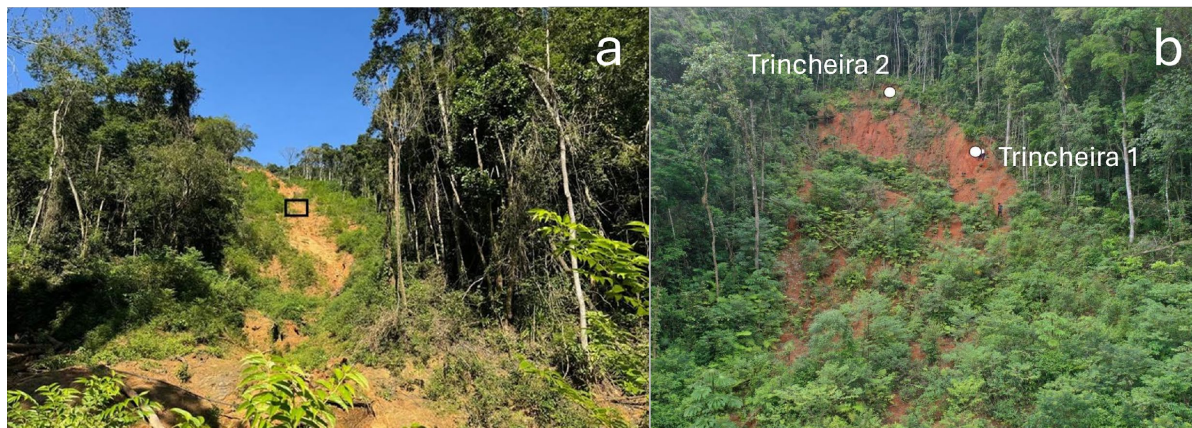
Figura 3. Apresentação dos pontos amostrados: 3a) Escorregamento 1; 3b) escorregamento 2, mostrando as trincheiras 1 e 2 onde foram coletadas as amostras para o ensaio de cisalhamento.

Foi realizada uma etapa de campo para reconhecimento e coleta das amostras de solo e sedimentos. Foram amostradas duas cicatrizes, o escorregamento 1 na vertente com caimento para noroeste e o afloramento 2 na vertente com caimento para sudeste (Figura 2, 3)
