## Apoio das Tecnologias LiDAR e VANT ao Mapeamento de Áreas de Risco: Estudo de Caso da Vila Feliz na Regional Vargem das Flores (Contagem/MG)

**Resumo** – Este trabalho apresenta os resultados do mapeamento de áreas de risco geológico na Regional Vargem das Flores, em Contagem (MG), utilizando tecnologias de sensoriamento remoto, como LiDAR aerotransportado e imagens obtidas por VANTs. O estudo integra o Plano Municipal de Redução de Riscos (PMRR) e tem como base metodológica diretrizes da Secretaria Nacional de Periferias. Foram realizadas vistorias de campo e cartografia temática com uso de ortofotos, imagens oblíquas e modelos digitais do terreno (MDT) com sombreamento. Os resultados indicam que todos os setores de risco identificados na região se encontram sobre anfiteatros erosivos, frequentemente ocultos por cobertura vegetal densa. A ocupação urbana irregular nesses ambientes tem reativado processos erosivos e de escorregamento, especialmente em áreas como a Vila Feliz, com setores de risco Muito Alto, alto e médio. A metodologia adotada permitiu também a identificação de outras áreas com alta suscetibilidade, mesmo ainda não ocupadas, subsidiando a elaboração de um mapa

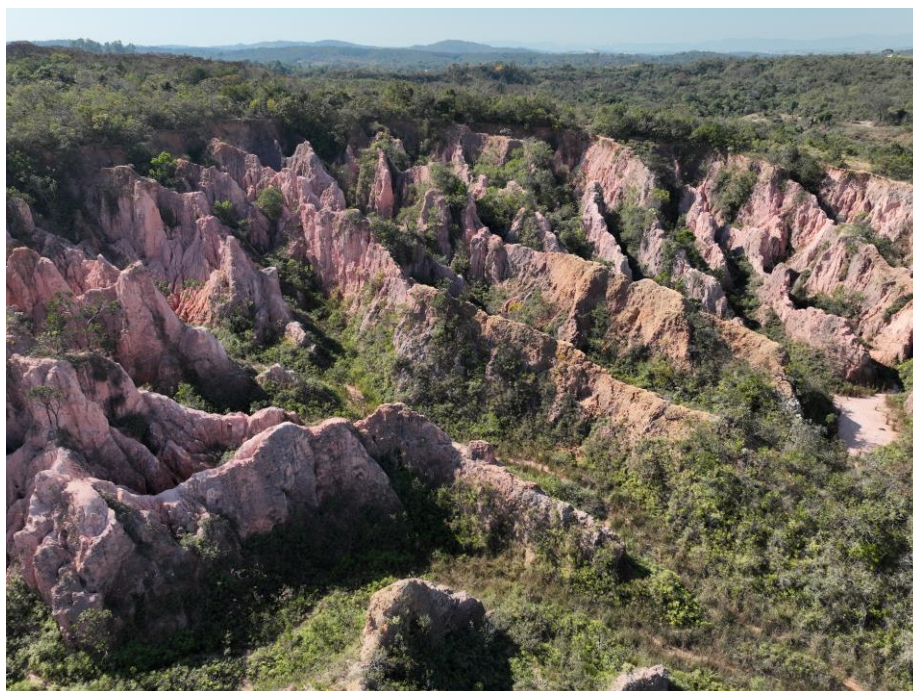
Os setores de risco muito alto, alto e médio estão localizados no lado oeste do baixo terço de uma encosta convexo-divergente no bairro Vila Feliz e ocupa à margem oeste de uma voçoroca ramificada com fluxo de direção norte (Figura 4). Essa voçoroca tem 1,26 hectares e seus taludes medem entre 15 e 5 metros de altura, decrescendo em direção a jusante. Ao longo de toda sua margem esquerda (a oeste), essa feição é ocupada por residências até o limite de sua crista.

Figura 4 – Vista Obliqua da Voçoroca da Vila Feliz (Margem desocupada) Voo de VANT, oblquo realizado no dia 20 de setembro de 2024.

A Figura 4 exhibe a imagem oblíqua da voçoroca não ocupada e a Figura 5 a imagem oblíqua da voçoroca ocupada e a Figura 6 as vistas parciais destes setores de risco exibindo as trincas nos muros e estruturas das edificações suspensas.

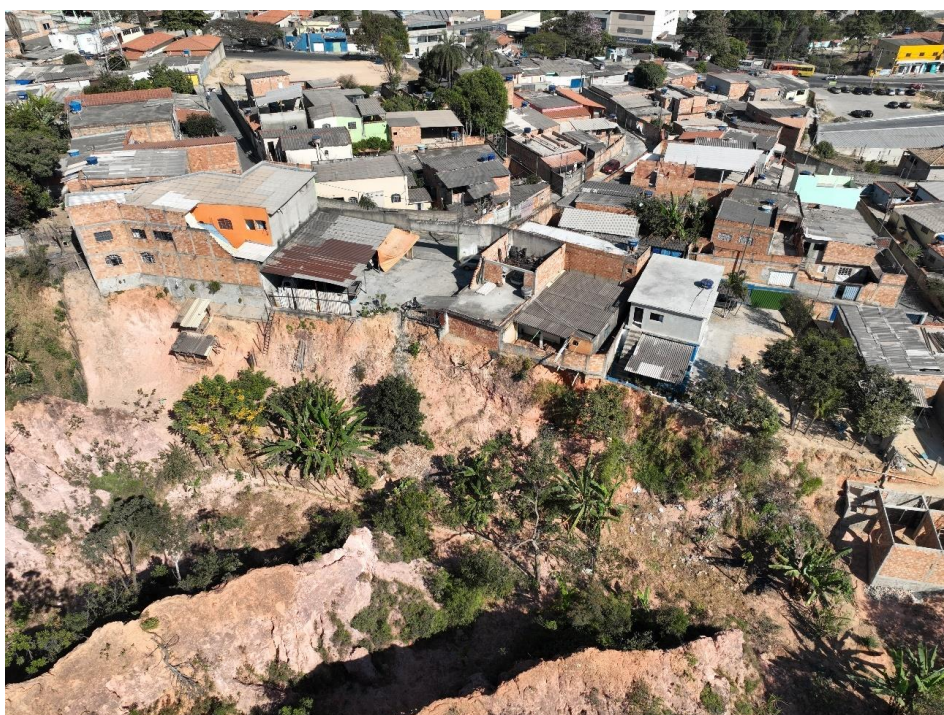
As construções do setor apresentam diferentes estágios de comprometimento estrutural, a depender dos processos atuantes ao longo da crista: parte das estruturas das casas já foram comprometidas pelo solapamento do talude subjacente, quanto em outras isso ainda não ocorreu. As construções afetadas pelo solapamento do substrato já estão comprometidas com evidências explícitas em suas paredes e piso. Há conexão com esgotamento público, muito embora sejam observados canos de água direcionados para dentro da feição erosiva. No momento da visita, a feição apresentava, na borda que margeia o setor, indícios de erosão acelerada ou deslizamentos recentes. Essa evidência se soma as evidências gerais das imagens aérea e voo oblíquo, atestando que o talude está relativamente instável.

Figura 5 – Vista oblíqua dos setores de risco geológico na Regional Vargem das Flores, evidenciando seis residências posicionadas à beira da escarpa íngreme de uma voçoroca ativa. Fonte: Voo com VANT (imagem oblíqua), realizado em 20 de setembro de 2024.

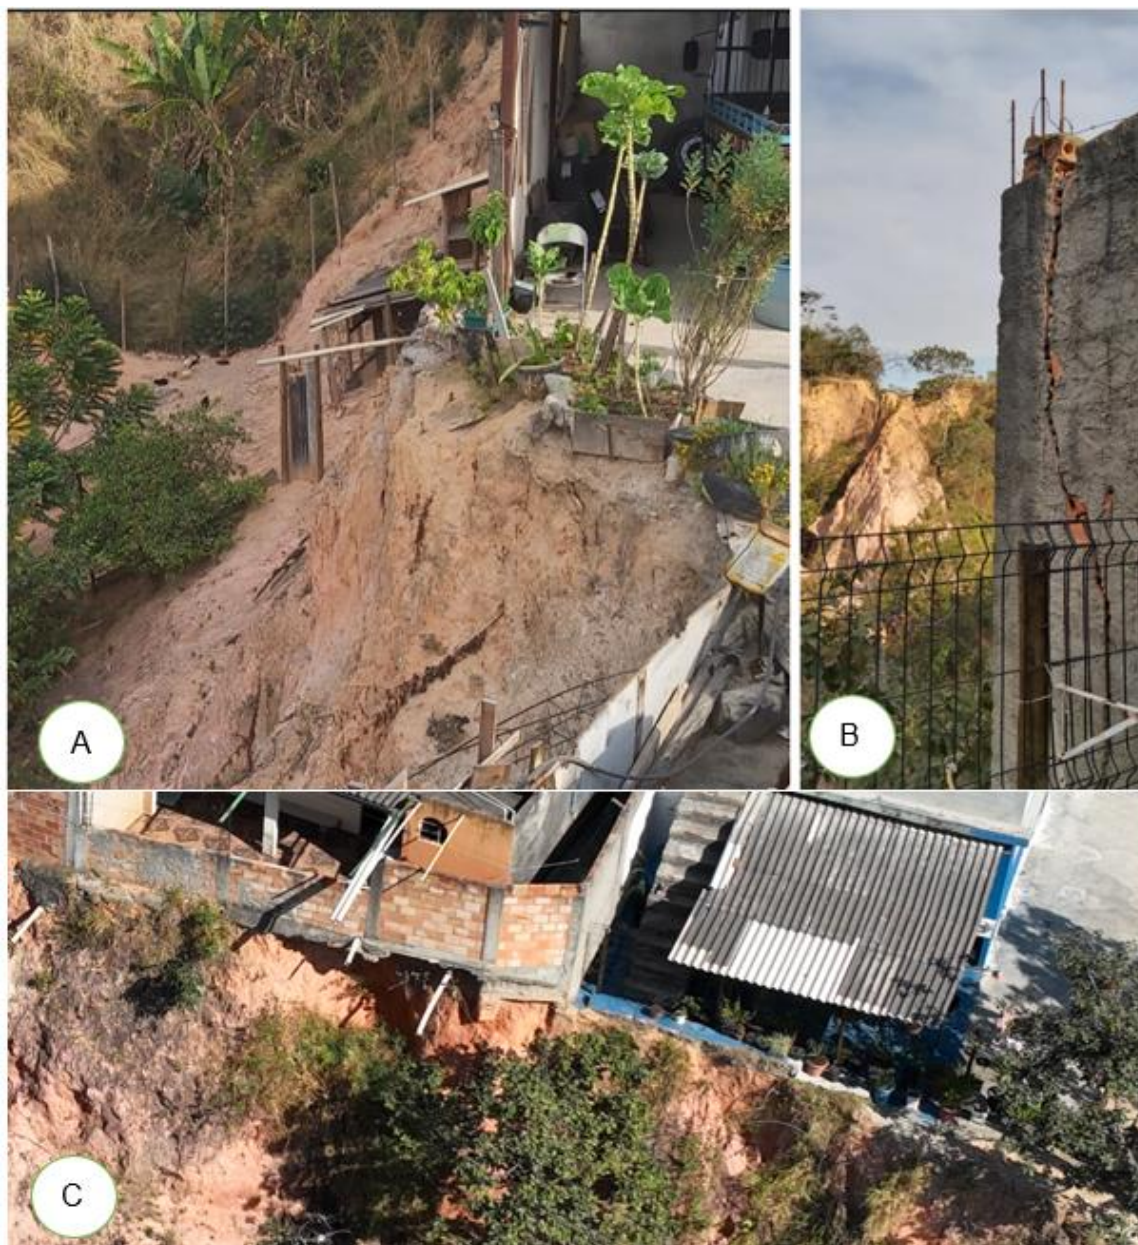
Os problemas estruturais em parte das construções são visíveis em muros rachados e pisos solapados. O setor não apresenta drenagem pluvial, apenas pavimentação e as residências possuem conexão ao sistema de esgotamento sanitário. Essas características, como um todo, conferem a esse setor a classificação de risco Muito Alto.

Figura 6 - Vistas Parciais da área de risco, evidenciando sua classificação em R4.
