CARACTERÍSTICAS DAS DESCONTINUIDADES DA FORMAÇÃO SERRA GERAL EM TALUDES ROCHOSOS NA REGIÃO NORTE DE CAMPINAS-SP

Paulo Alves De Melo Neto ¹; Ana Elisa Abreu²

Resumo – O presente trabalho analisa as características das descontinuidades encontradas em cortes de estrada feitos em diabásios da formação Serra Geral na região norte da cidade de Campinas-SP. Os taludes de corte em rocha são amplamente utilizados na construção civil, sendo a viabilidade, segurança e durabilidade frequentemente dependentes da estabilidade dos taludes executados. Utilizando a técnica de descrição de fraturas em linha de varredura para o levantamento de dados e executando análises cinemáticas dos taludes de estudo para a caracterização geotécnica foi possível identificar as orientações, espaçamentos e persistências diferenciais dos dois taludes estudados. Ao comparar os dois cortes de estrada estudados vemos uma grande variação nas famílias de descontinuidades encontradas e é notável a diferença nos espaçamentos e persistências, gerando grandes blocos no talude próximo a Jaguariúna, e pequenos blocos no talude próximo à Rodovia Dom Pedro. A investigação dos padrões de fraturamento e dimensionamento de blocos

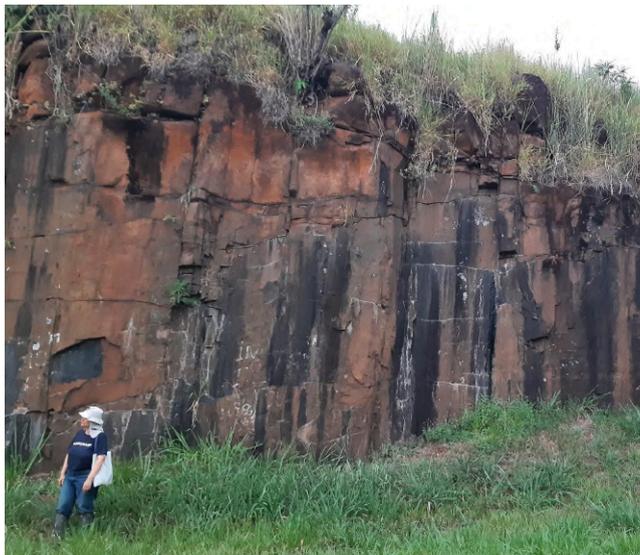
Figura 2. Talude de corte 1, próximo a cidade de Jaguariúna.(Acervo pessoal)

A Área de estudo está localizada a Nordeste no município de Campinas (Figura 5), estado de São Paulo, podendo ser dividida nos taludes de Jaguariúna (Talude 1) e talude do shopping Dom Pedro (Talude 2), que possuem 10,5 km de distância entre si. O talude de Jaguariúna é localizado entre os km 124 e 125 da SP-340, próximo a divisa de Campinas e o Município de Jaguariúna (23K 292493.47 m E, 7481634.26 m S UTM). O talude do shopping Dom Pedro está localizado na Avenida Guilherme Campos, no bairro Jardim Santa Genebra (23K 288672.00 m E, 7471735.00 m S UTM).

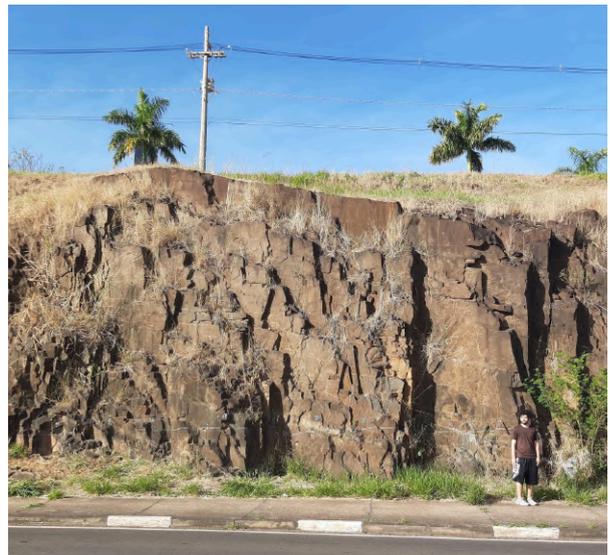
Figura 3. Talude de corte 2, próximo ao shopping Dom Pedro.(Acervo pessoal)

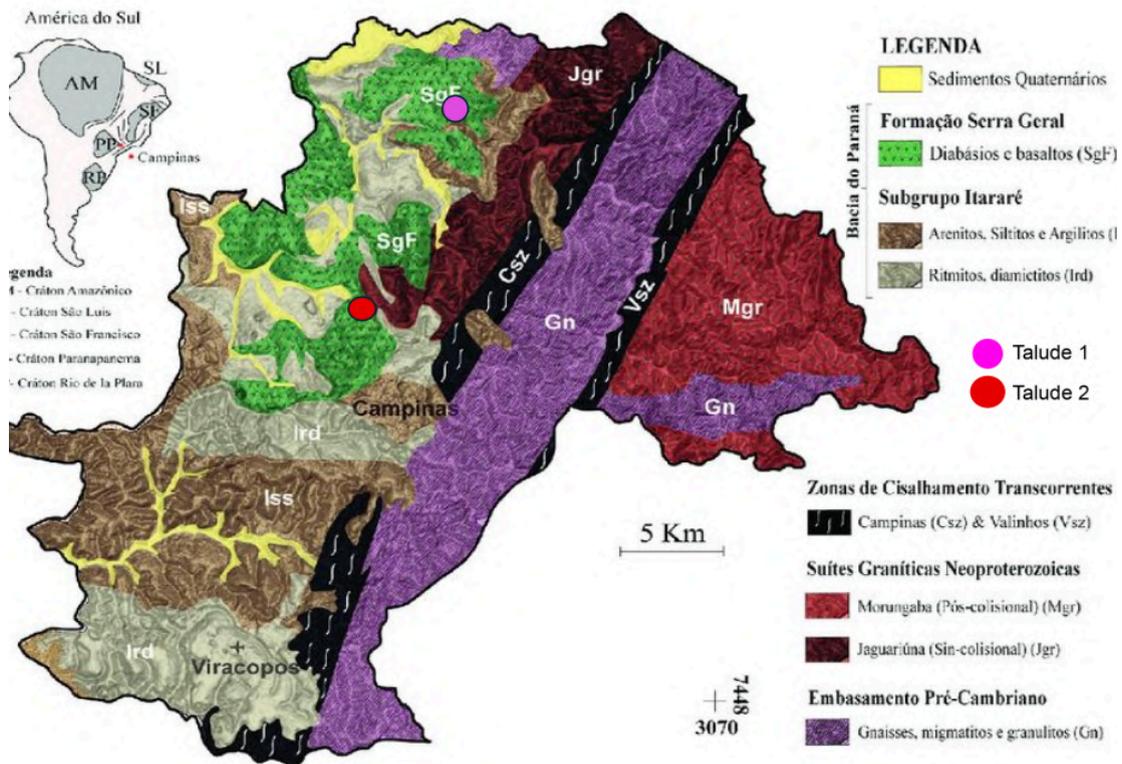
Figura 4. Localização da área de estudo no mapa geológico da cidade de Campinas (Adaptado de Amaral e Oliveira, 2025).

A área de estudo está localizada no Contexto Geológico da Bacia do Paraná, tendo como rocha alvo os diabásios da Formação Serra Geral (Figura 4), encaixados nas rochas sedimentares do Subgrupo Itararé (Milani et al. 2007), e por vezes em contatos com as suítes graníticas Jaguariúna e Morungaba e com as rochas metamórficas do Complexo Itapira.

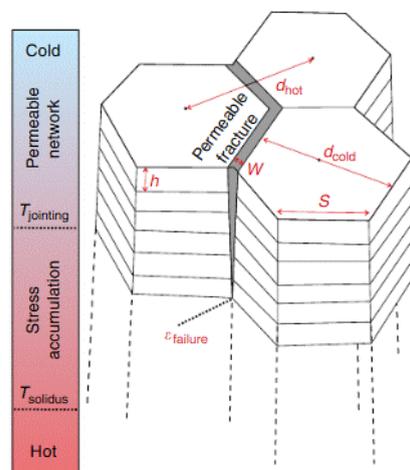
Figura 5. Esquema de colunatas. (Lamur, 2018)

Os derrames da Formação Serra Geral possuem descontinuidades primárias atreladas ao padrão de contração durante o resfriamento, segundo o padrão clássico de juntas em basaltos sendo frequentemente descritos como juntas subverticais desenvolvidas em um sistema hexagonal, formando prismas denominados colunatas (Figura 5) (Curti, 2011).

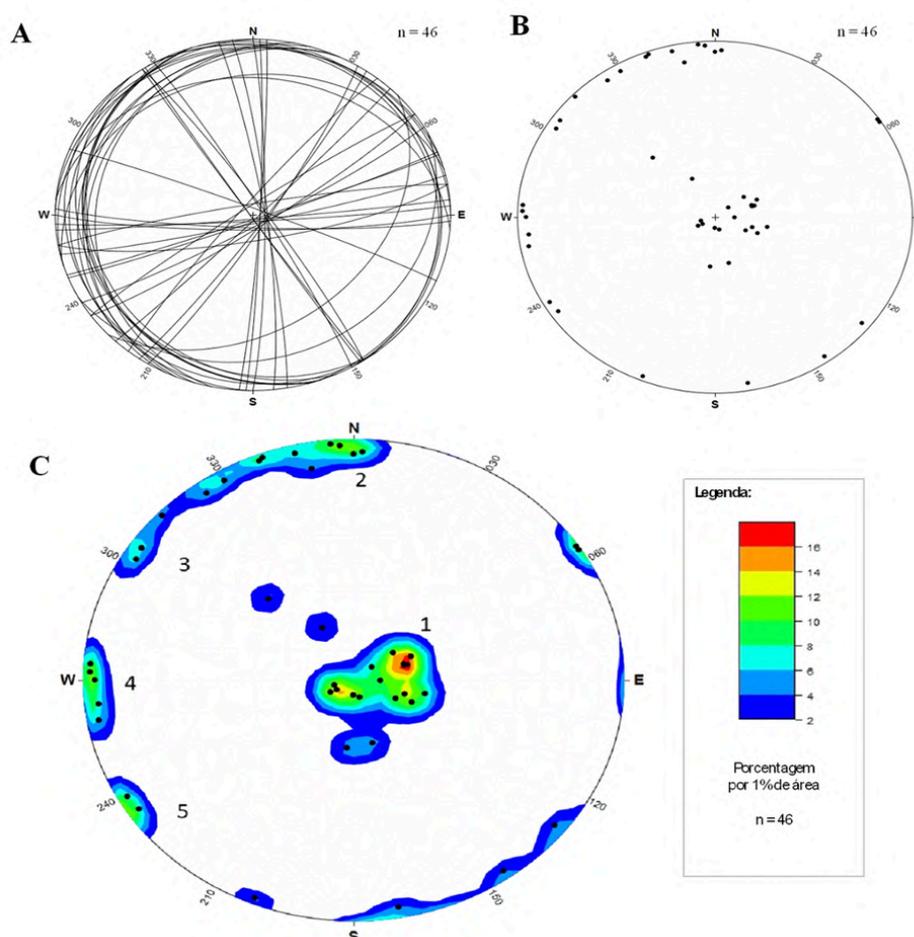
Figura 6. Estereograma com os planos levantados no talude 1 (A). Polos obtidos a partir dos planos do talude 1 (B). Contorno das concentrações de polos que delimitam as famílias 1, 2, 3, 4 e 5 (C). (Arquivo pessoal)

No talude 1 próximo a cidade de Jaguariúna o levantamento se deu em uma scanline de 9m horizontal, foram descritas ao todo 37 discontinuidades, das quais as paralelas a scanline foram tomadas múltiplas medidas para constituir uma densidade de pontos a ser identificada nos estereogramas que não seria possível devido ao paralelismo com a scanline. Foi observada a tendência a formação de blocos de formato cúbico de dimensões métricas e em porções mais restritas blocos prismáticos decimétricos. Os dados de atitude coletados foram inseridos na rede de Schmidt, resultando na delimitação de cinco famílias de fraturas principais (Figura 6).

A família de descontinuidades 1 se apresenta espacialmente como uma família sub-horizontal com direções de mergulho variadas que interceptam a face livre do talude, tendo espaçamento moderado, persistência média, Aberturas variando de bem fechadas a moderadamente largas, com superfície de rugosidade 4, de ondulações métricas e presença de água. A família de descontinuidades 2 possui direção de mergulho para 176° e mergulho médio de 88° variando de NNW a SSE. Esta família possui grande variabilidade em espaçamentos e abertura, variando de extremamente pequeno a grande e bem fechada a aberta, apresentando por vezes presença de óxido de manganês nas paredes das descontinuidades e rugosidades variando do tipo 3 ao 7. A terceira família identificada possui direção de mergulho para 125° e mergulho médio de 88° variando de SE a NW. As descontinuidades apresentam espaçamentos muito pequenos a grande, persistência muito pequena a média, sendo abertas e de rugosidade tipo 4, por vezes com preenchimento de solo e presença de água. O grupo de descontinuidades 4 é definido por descontinuidades de direção de camada N-S e caimento para E com intensidade de 86°, esta família possui espaçamento grande, feições abertas e persistências pequenas com rugosidade do tipo 5. A família 5 de direção de mergulho 058° com mergulhos próximos de 88° e direção variável NE-SW, apresentando espaçamento grande, com persistência pequena, rugosidade tipo 4 e feição aberta por vezes apresentando preenchimento de calcita e argila.

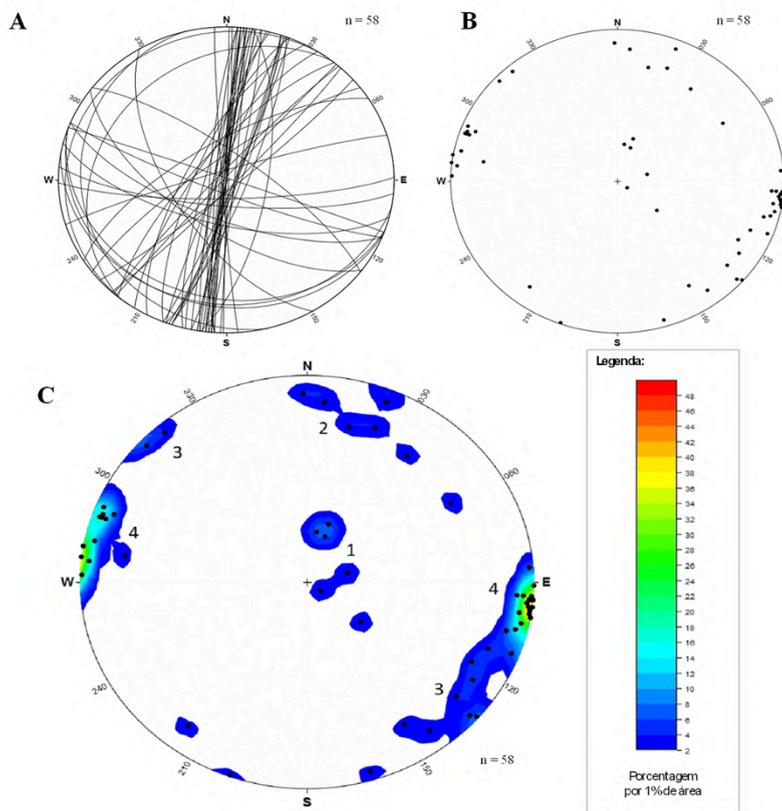
Figura 7. Estereograma com os planos levantados no talude 2(A). Polos obtidos a partir dos planos do talude 2(B). Contorno das concentrações de polos que delimitam as famílias 1, 2, 3 e 4 (C). (Arquivo pessoal)

No talude 2 próximo ao shopping Dom Pedro o levantamento se deu em uma scanline de 8m horizontal, foram descritas ao todo 58 descontinuidades, das quais as paralelas a scanline foram tomadas múltiplas medidas com o objetivo de constituir uma densidade de pontos a ser identificada nos estereogramas que não seria possível devido ao paralelismo com a scanline. Foi observada a tendência à formação de pequenos blocos de formato cúbico, diferenciando-se dos formados no talude 1 visualmente. Durante o levantamento de campo e após a submissão dos dados a uma rede estereográfica foram delimitadas quatro famílias de fraturas principais (Figura 7).

A família de descontinuidades 1 representa as fraturas sub-horizontais, de atitude geral $225^{\circ}/15^{\circ}$, com persistência pequena, parcialmente aberta, espaçamento pequeno e rugosidade tipo 4. A Família de descontinuidades 2 representa os pólos dos planos de atitude geral $193/72^{\circ}$, com variações da direção de mergulho para SE ou NW e espaçamento muito pequeno a pequeno, persistência muito pequena, parcialmente aberta, rugosidade tipo 4 e sem preenchimentos e nenhuma presença de água. A terceira família de fraturas, tem direção média de mergulho para 312° e intensidade média 89° , variando o caimento para SE e NW. As descontinuidades apresentam espaçamento muito pequeno a pequeno, com persistência média, sendo parcialmente abertas e rugosidade tipo 4. A quarta família de fraturas tem orientação $276^{\circ}/89^{\circ}$, sendo a ocorrência principal do talude, com caimento variando de W a E. As descontinuidades possuem espaçamentos muito pequeno e persistência média, sendo parcialmente aberta com rugosidade tipo 3 a 4 e por vezes apresentando preenchimento de solo.

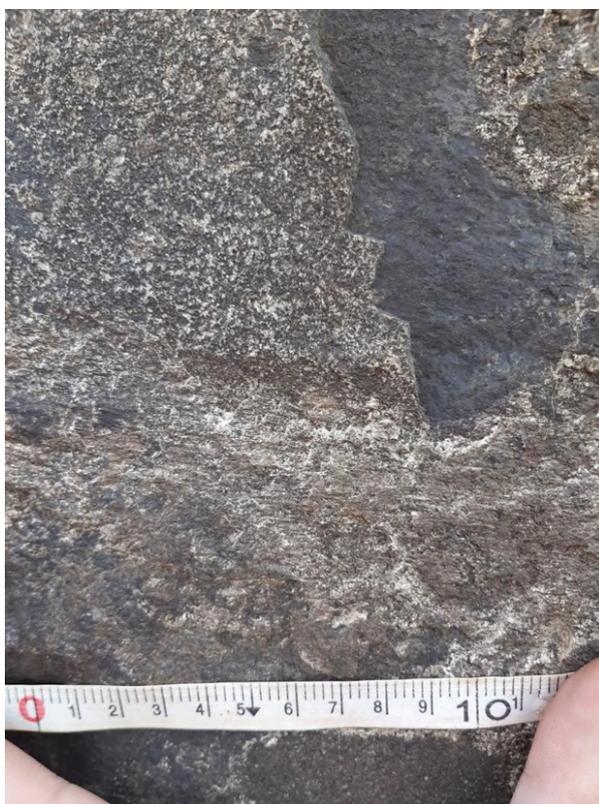
Figura 8. Slickenfibers encontrados no preenchimento de calcita. (Arquivo pessoal)

Localmente foi encontrada uma fratura pertencente a família 4 de orientação $085^{\circ}/86^{\circ}$ com preenchimento de calcita, com slickenfibers (micro pull-apart), com linha de orientação média $185^{\circ}/13^{\circ}$, com degraus indicando uma componente dextral de movimento em um período posterior ao resfriamento das rochas hospedeiras (Figura 8).

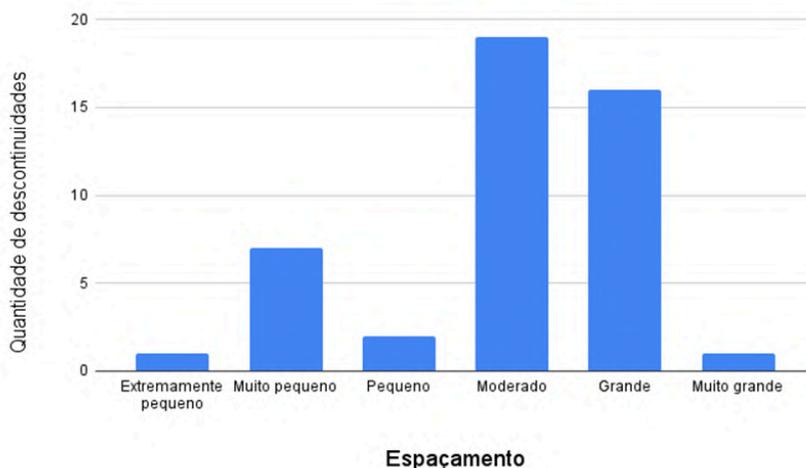
Figura 9. Frequência dos Espaçamentos das descontinuidades identificadas no talude 1.(Arquivo pessoal)

Os espaçamentos encontrados nos taludes são os grandes diferenciadores nas dimensões dos blocos gerados, como evidenciado por Palmstrom, 2005 a relação entre o tamanho dos espaçamentos e volume do bloco gerado é diretamente proporcional. Para o talude 1 tivemos o predomínio de espaçamentos moderados e grande (Figura 9), enquanto para o talude 2 o predomínio foi de muito pequeno e pequeno (Figura 10), evidenciando a diferença dos blocos encontrados para as duas localidades.

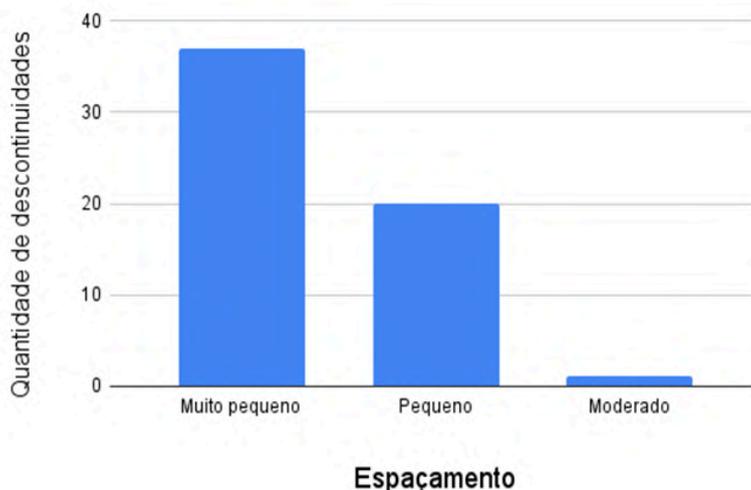
Figura 10. Frequência dos Espaçamentos das descontinuidades identificadas no talude 2.(Arquivo pessoal)

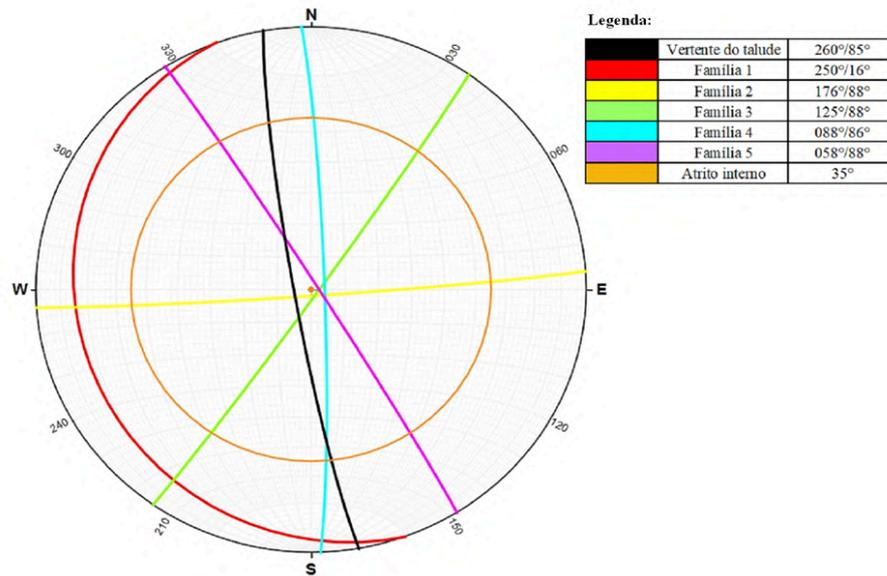
Figura 11. Estereograma produzido para a análise cinemática das descontinuidades do talude 1. (Arquivo pessoal)

A configuração das famílias de fraturas do talude 1 (Figura 11) não indica nenhum provável modo de ruptura, pois nenhuma das famílias satisfaz as condições estabelecidas pela ISRM (1978), porém a relação geométrica entre a direção das famílias 2, 3 e 5 sugere que se trata de estruturas primárias de resfriamento em basaltos, formando uma geometria regular de prismas de base hexagonal, evidenciadas pelas diferenças de direção em intervalos de 60° .

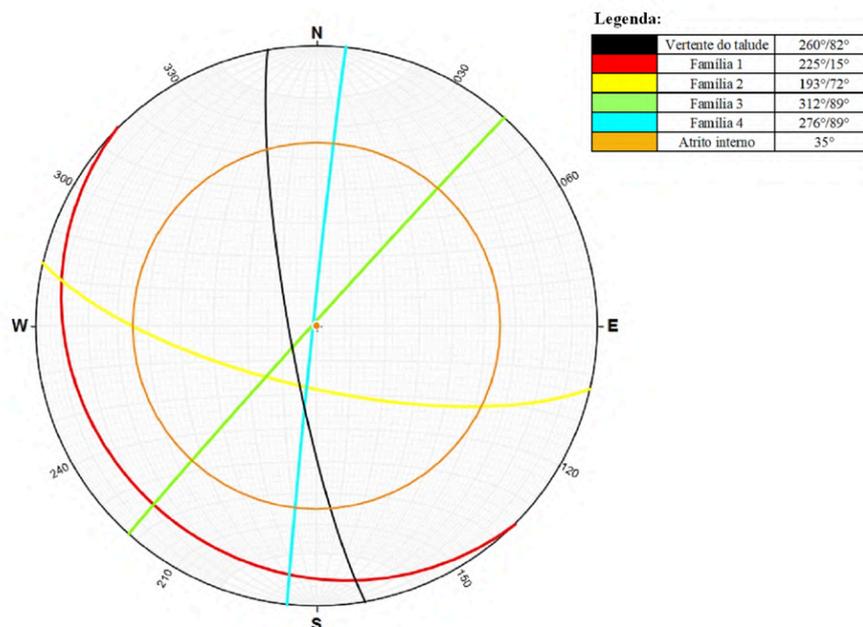
Figura 12: Estereograma produzido para a análise cinemática das descontinuidades do talude 2. (Arquivo pessoal)

O talude 2 (Figura 12) apresentou condições favoráveis a rupturas em cunha, condicionado pela intersecção das famílias 2 e 3, formando uma linha de orientação $226^\circ/71^\circ$, que aflora na face livre do talude com inclinação que supera o ângulo de atrito interno, gerando rupturas do tipo cunha na direção da linha de intersecção.
