# 18º Congresso Brasileiro de Geologia de Engenharia e Ambiental

## Tecnologias LiDAR e VANT no Apoio ao Mapeamento de Áreas de Risco: Estudo de Caso na Rua Anchieta e Rua São Miguel (Contagem/MG)

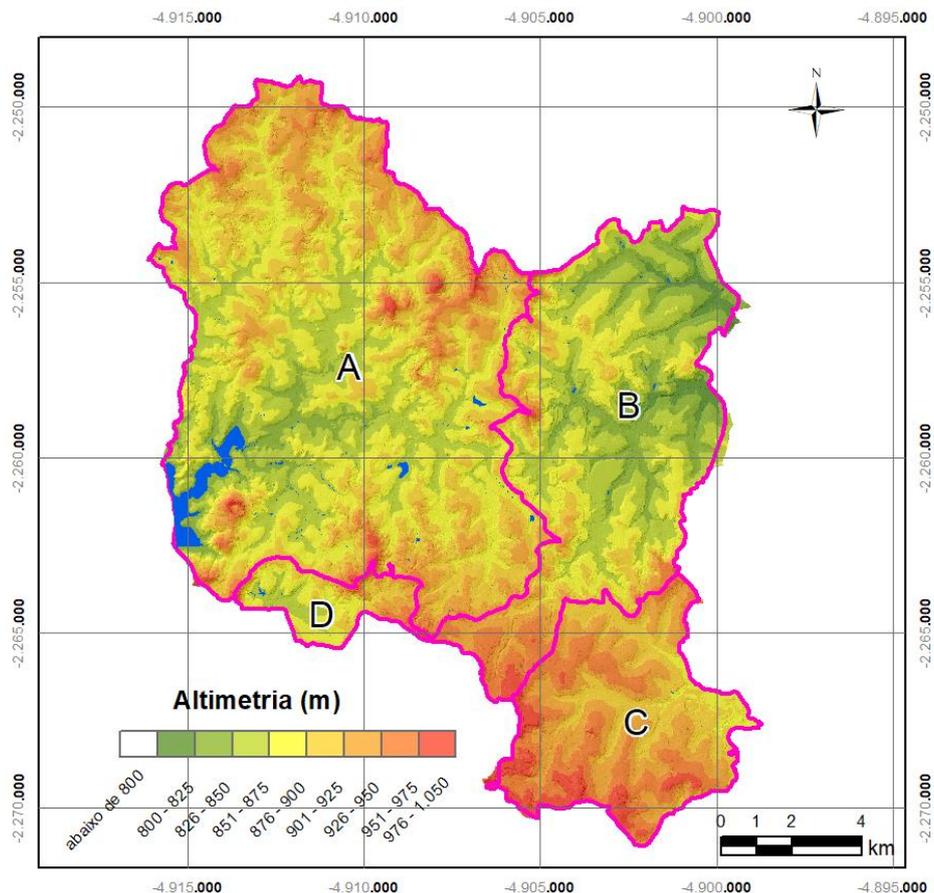
Figura 1 - Altimetria do município de Contagem (MG). A: Bacia de Várzea das Flores, B: Bacia da Pampulha, C: Bacia do Arrudas, D: Bacia do Imbiruçu. FONTE: USGS, SRTM-1”.

A bacia da Várzea das Flores, maior dentre as que drenam Contagem, tem as cotas altimétricas médias variando entre 850 e 950 metros, havendo morros policonvexos isolados a 1.000m que marcam um relevo residual (Figura 1). Essa bacia tem densidade de drenagem de média a alta, cujos canais de primeira ordem da porção norte ocupam porções concavo-convergentes nos morros convexos-divergentes que, em geral, correspondem a voçorocas ativas, inativas e paleovoçorocas.

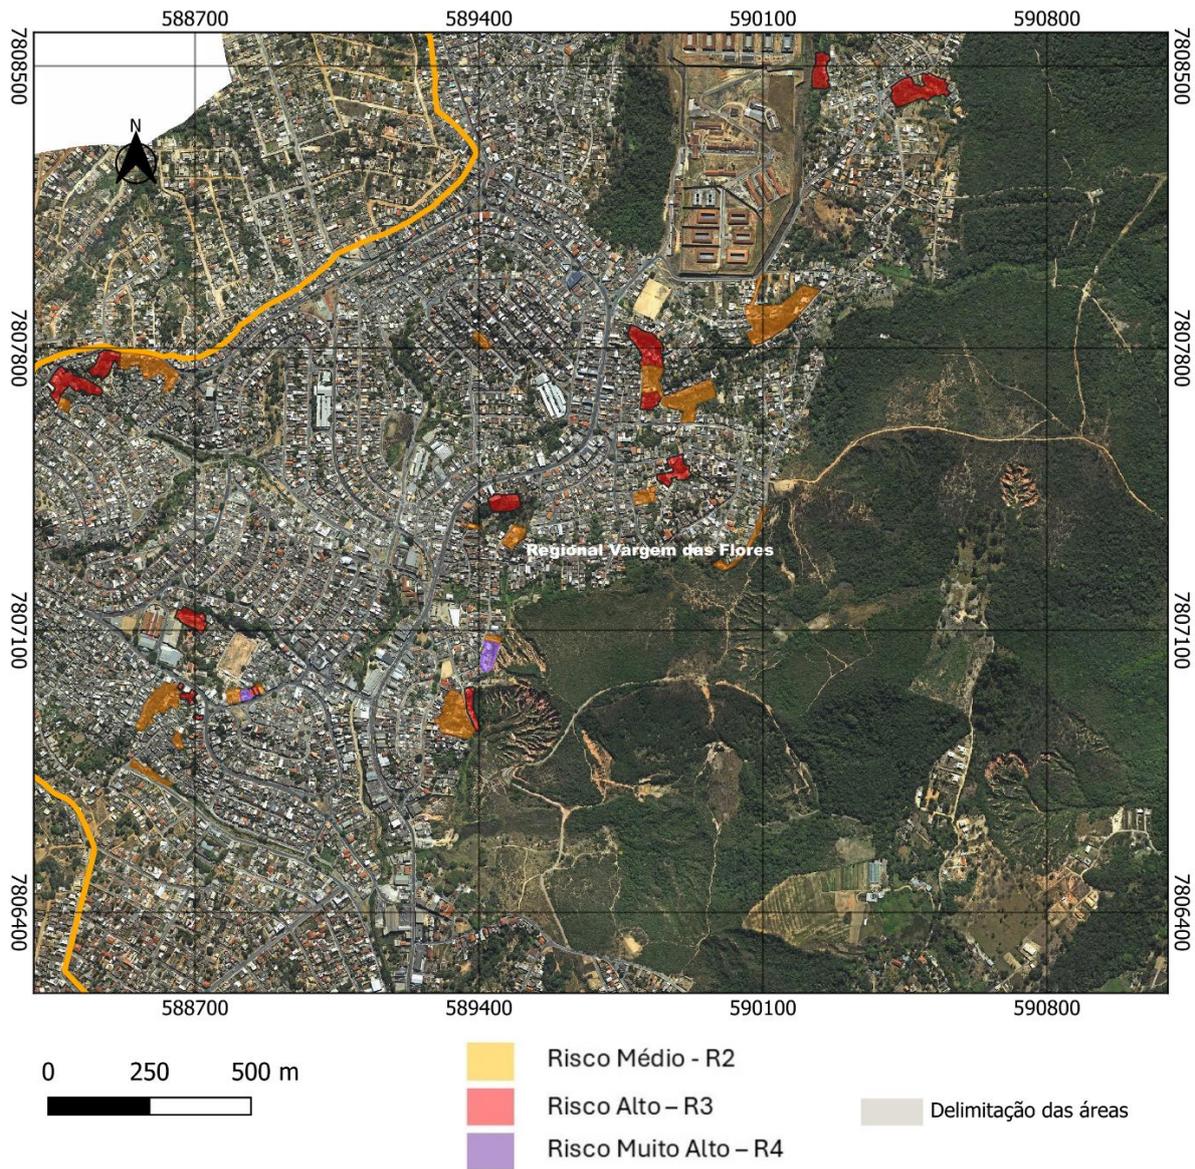
Figura 2 – Ortofoto com a delimitação dos setores de risco Muito Alto, Alto e Médio na Regional Vargem das Flores – Contagem (MG). A configuração dos setores em anfiteatros erosivos não é plenamente perceptível nesta imagem, sendo melhor evidenciada na análise do MDT sombreado apresentado na Figura 3.

Dessa forma, a partir da sobreposição dos setores de risco mapeados ao modelo digital de terreno sombreado foi possível perceber que todos os setores de risco geológicos mapeados na regional Vargem das Flores estavam inseridos em anfiteatros erosivos. Isso demonstra que a predisposição ao risco geológico da região é elevada nestas áreas. Como a expansão urbana é acelerada e se orienta para as áreas cobertas por matas que encobrem os anfiteatros erosivos há uma forte tendência destas áreas se tornarem as próximas áreas de risco de Contagem. Por esta razão foi criado um mapa de predisposição ao risco geológico que indica a localização dos anfiteatros erosivos encobertos por vegetação densa. O planejamento da expansão urbana e planos diretores devem evitar estas a ocupação dessas áreas como forma de evitar a formação de novas áreas de risco. Como exemplo estuda-se o caso da área de risco conhecida como Rua Anchieta e Rua São Miguel.

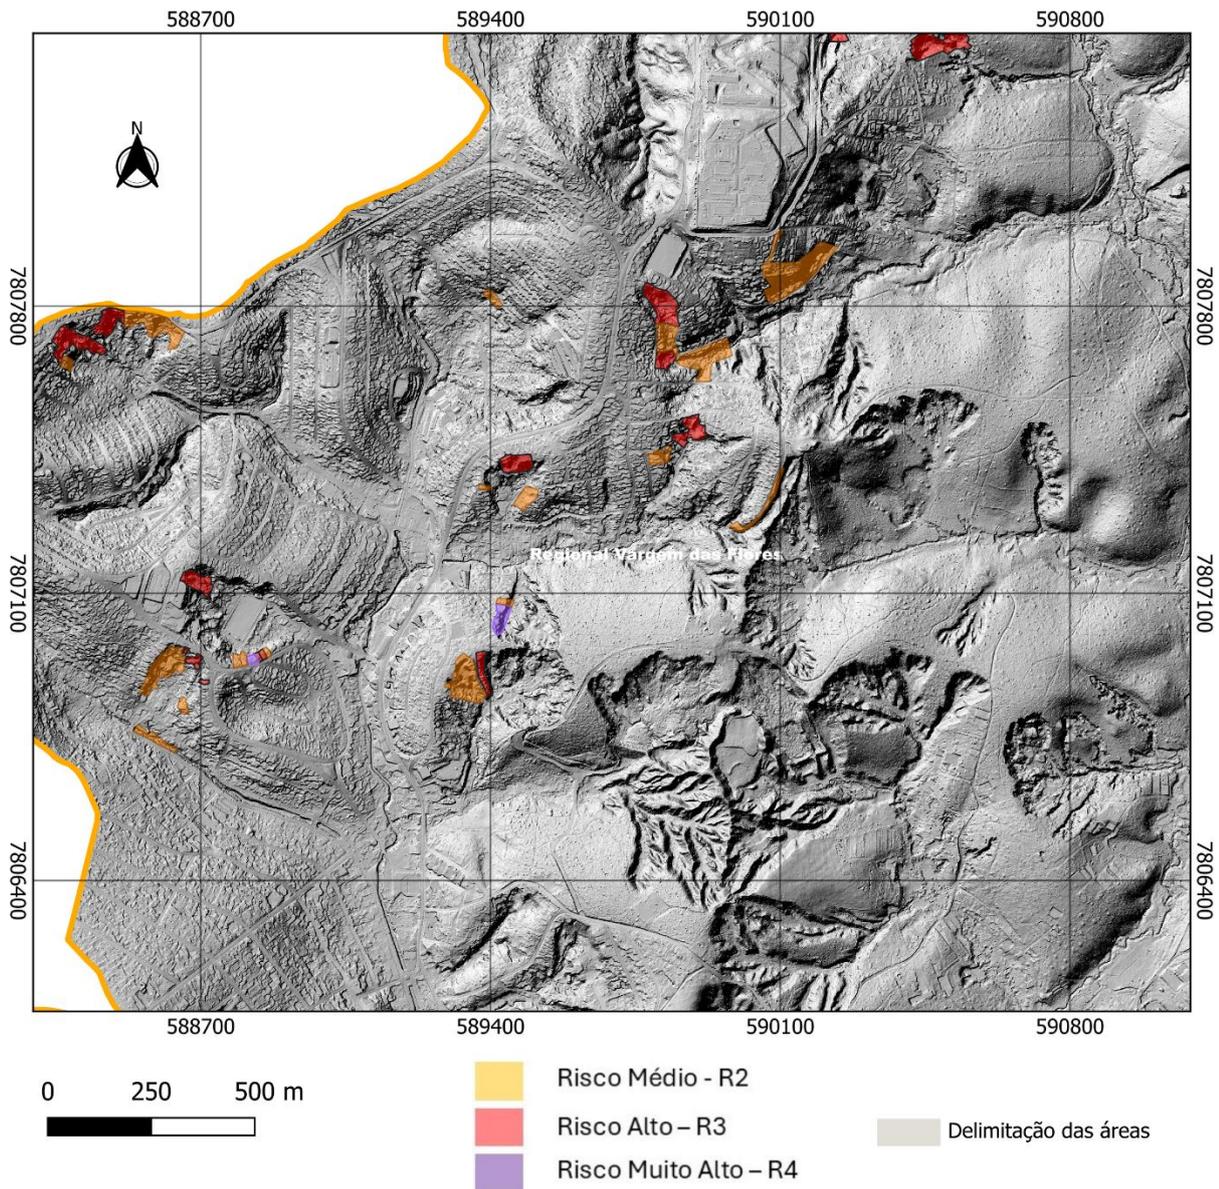
Figura 3 – Modelo Digital de Terreno (MDT) sombreado com a sobreposição dos setores de risco Muito Alto, Alto e Médio na Regional Vargem das Flores – Contagem (MG). Observa-se a ocorrência de diversos anfiteatros erosivos contendo setores de risco, enquanto outros, embora morfologicamente semelhantes, não apresentam ocupação urbana e permanecem cobertos por vegetação densa, conforme ilustrado na Figura 2.

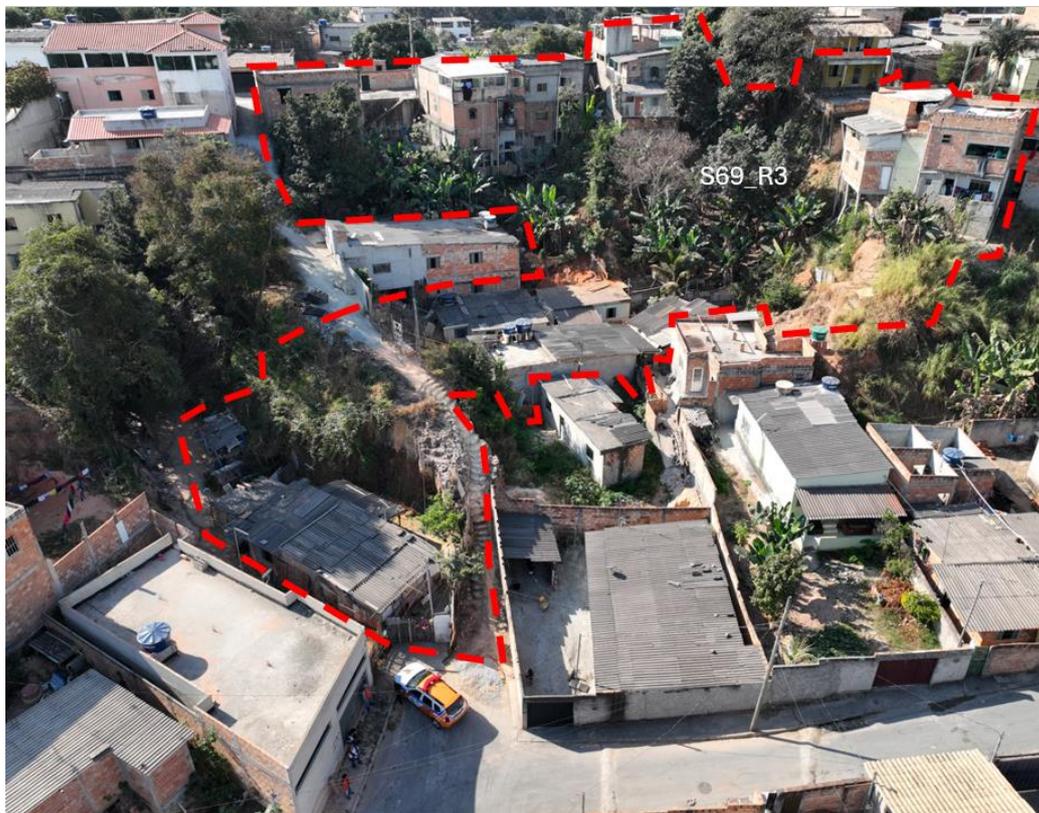
Figura 1 - Vista Oblíqua do setor de risco alto na Rua Anchieta localizado na cabeceira do anfiteatro erosivo

As construções do setor apresentam diferentes estágios de comprometimento estrutural, a depender dos processos atuantes ao longo da crista: parte das estruturas das casas já foram comprometidas pelo solapamento do talude subjacente, quanto em outras isso ainda não ocorreu. As construções afetadas pelo solapamento do substrato já estão comprometidas com evidências explícitas em suas paredes e piso. Há conexão com esgotamento público, muito embora sejam observados canos de água direcionados para dentro da feição erosiva. No momento da visita, a feição apresentava, na borda que margeia o setor, indícios de erosão acelerada ou deslizamentos recentes. Essa evidência se soma as evidências gerais das imagens aérea e voo oblíquo, atestando que o talude está relativamente instável.

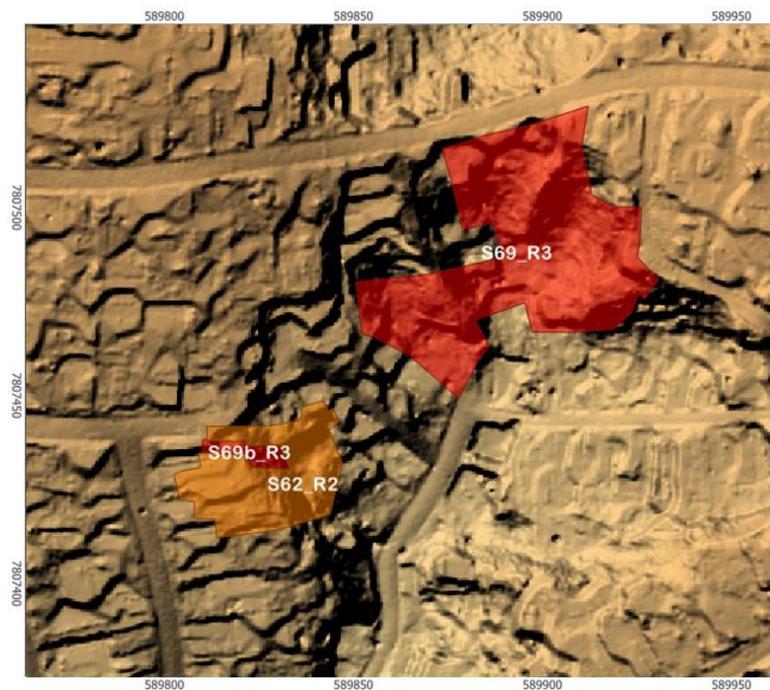
Figura 5 – Modelo Digital de Terreno Sombreado exibindo a Rua Anchieta no interior de um anfiteatro erosivo.

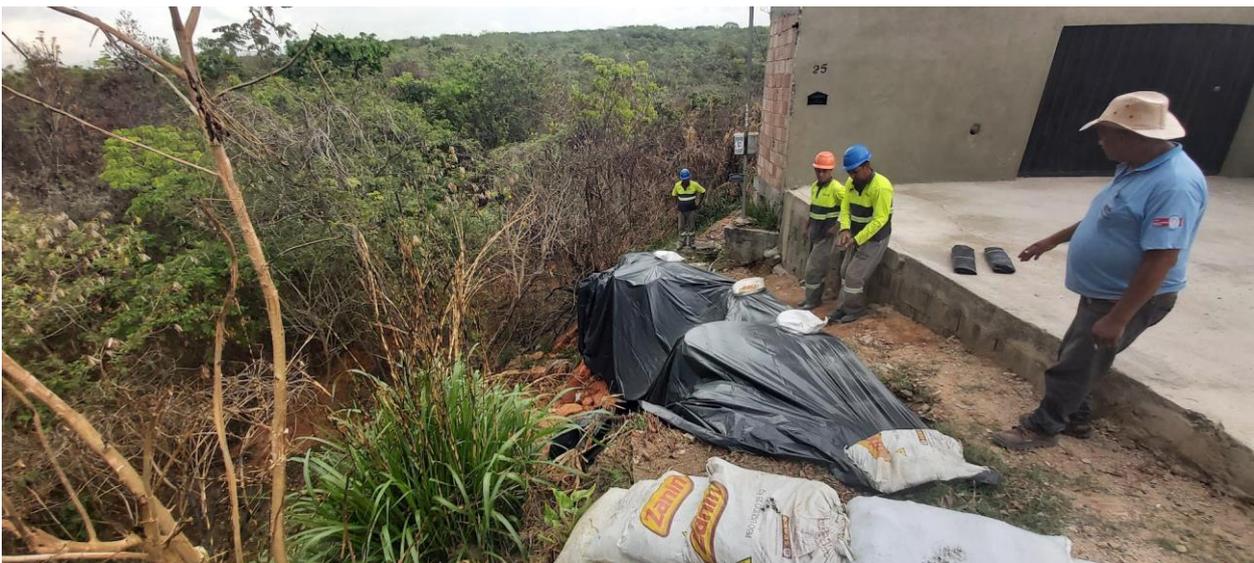
Figura 8 – Vista parcial do Setor de risco a escorregamento translacional no final da Rua São Miguel, Estaleiro, Contagem

A Rua São Miguel, localizada na Regional Vargem das Flores (Contagem–MG), é uma via sem saída que margeia uma extensa ravina, cuja configuração é evidenciada nas Figuras 8, 9 e 10. O avanço do processo erosivo já provocou deslizamentos translacionais e solapamento do solo, impactando diretamente a infraestrutura da via. Durante o período chuvoso de 2024, o rompimento de um poço de esgoto saturou o terreno e desencadeou um escorregamento que comprometeu a única passagem de pedestres para a última residência da rua. Em resposta, medidas emergenciais como cobertura com lona plástica e desvio de drenagem com sacos de areia foram adotadas para conter temporariamente os danos.

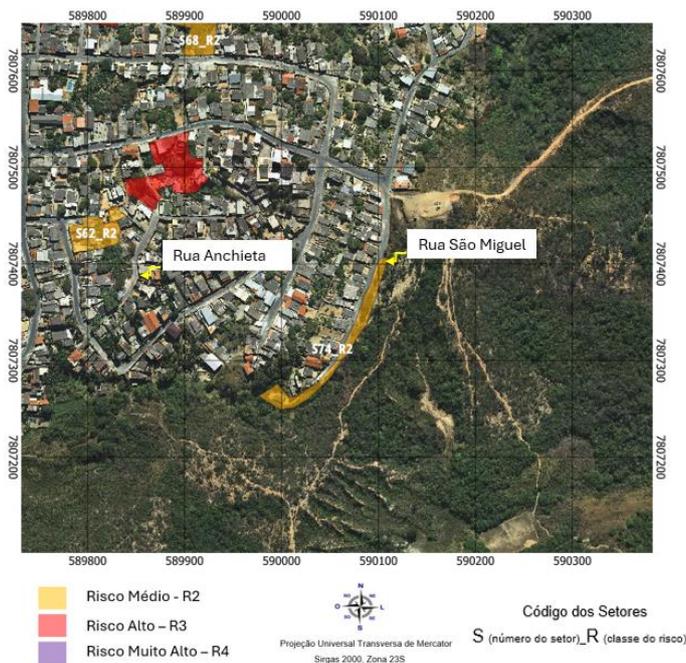
Figura 7 – Ortofoto da área da Vila Feliz e setores de risco muito alto, alto e médio.

A análise integrada das imagens — ortofoto e Modelo Digital de Terreno (MDT) sombreado — evidencia a importância de ferramentas de sensoriamento remoto no diagnóstico de risco geológico. Enquanto a ortofoto permite observar a ocupação e a vegetação superficial, o MDT sombreado revela com nitidez as feições do relevo, como talvegues encaixados, escarpas e anfiteatros erosivos, muitas vezes ocultos pela vegetação. A comparação entre os dois produtos demonstra que os setores ocupados sobre essas feições coincidem com áreas classificadas como de risco geológico Muito Alto (R4), Alto (R3) e Médio (R2), ressaltando a vulnerabilidade da ocupação urbana em terrenos instáveis.

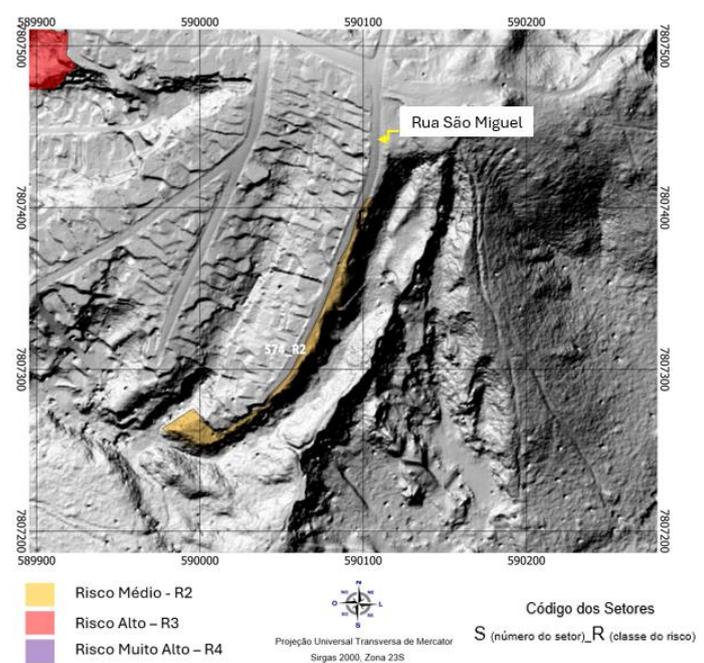
Figura 8 – Modelo Digital de Terreno Sombreado da área da Rua São Miguel e arredores
