SERRA DO CURRAL EM FOCO: AVALIAÇÃO DA ESTABILIDADE DA ESCARPA EM LINGUAGEM ACESSÍVEL, BELO HORIZONTE, MG

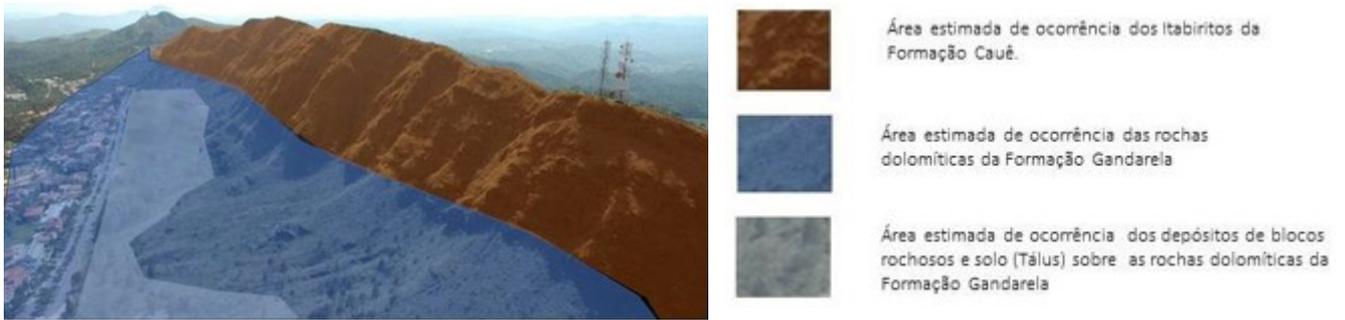
Figura 2. Áreas estimadas de ocorrência das Formações Cauê (Itabiritos), Gandarela (Rochas dolomíticas) e do tálus (depósitos de blocos rochosos e solo) ao longo da Serra do Curral (Fonte: Parisi *et al.* 2022).

Com o tempo, esses fragmentos vão se acumulando na base da vertente, formando um "leque" ou "cone" de detritos que recobre as rochas da base original — no caso da Serra do Curral, eles se depositam sobre as rochas dolomíticas da Formação Gandarela (Figura 2).

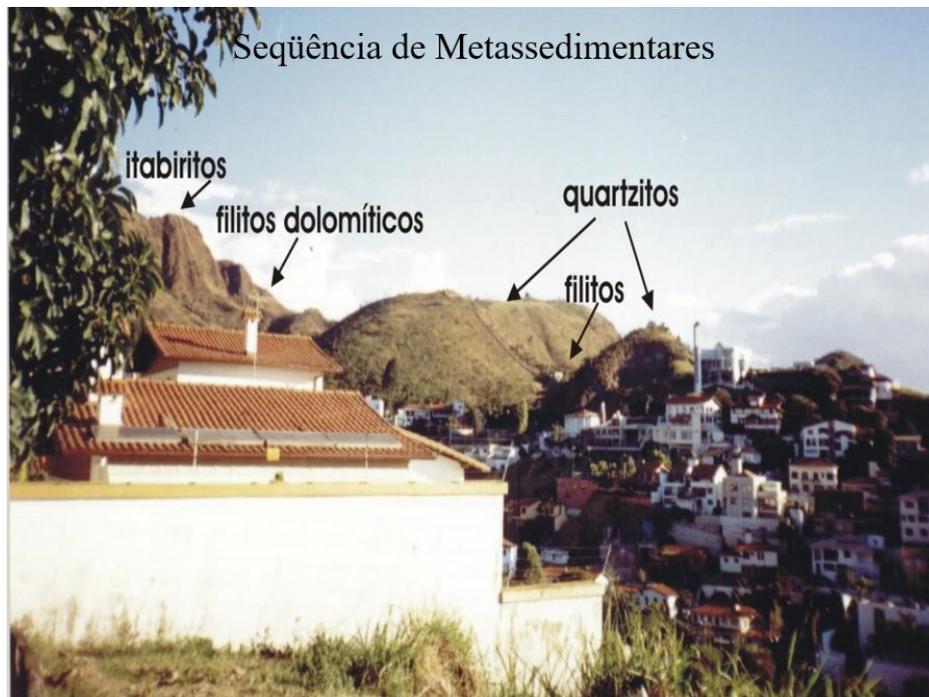
Figura 3. O relevo das áreas da Serra do Curral e adjacências reflete as rochas ali existentes, pois cada uma é mais ou mesmo resistente à erosão. Itabiritos e Quartzitos formam as cristas e Filitos e Dolomitos formam os vales.

Nas áreas próximas à serra, no bairro Mangabeiras, o relevo é acidentado, com alternância entre vales e cristas (Parizzi, 2021). Os vales são formados por rochas mais frágeis, como os filitos da Formação Cercadinho, enquanto as cristas são compostas por rochas mais resistentes à erosão, como os itabiritos da Formação Cauê e os quartzitos ferruginosos da Formação Cercadinho (Figura 3).

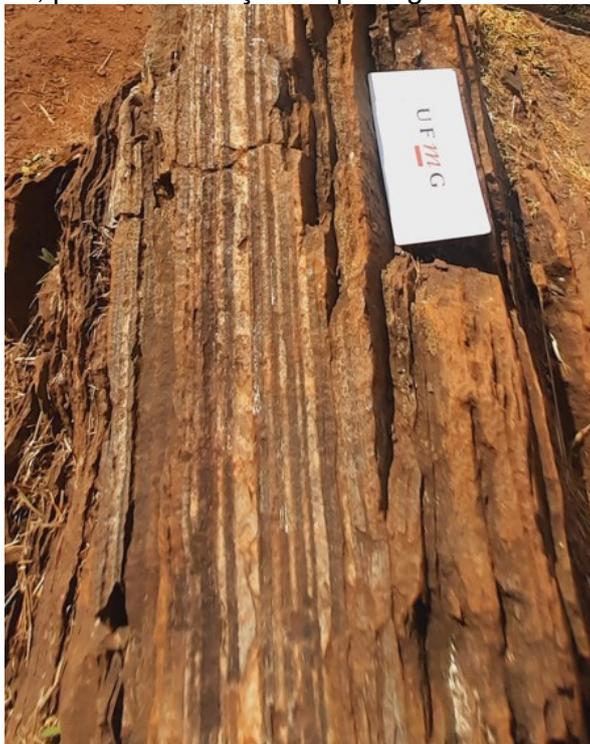
Figura 4. Rocha Itabirito de ocorrência na Serra do Curral exibindo níveis ferruginos de coloração cinza e oxidada e níveis de sílica quartzosos (chert) de coloração branca.

A maior parte dessas rochas se formou durante a era Proterozóica, há cerca de 2,5 bilhões de anos em uma bacia sedimentar marinha existente na região onde se encontra o Quadrilátero Ferrífero. Inicialmente, a atmosfera deste tempo era muito pobre em oxigênio e a vida restrita aos oceanos. Organismos como bactérias e algas, anteriormente anaeróbicos, desenvolveram a capacidade de produzir oxigênio livre por meio da fotossíntese. Acredita-se que o aumento da fotossíntese levou ao aumento do oxigênio no ambiente sedimentar marinho; este oxigênio começou a reagir com o ferro dissolvido nas águas oceânicas da bacia, fazendo a precipitação de uma forma oxidada (Fe_2O_3), dando origem às camadas sedimentares químicas ferruginosas. Também ocorreu a precipitação de chert que é o óxido de silício, fórmula química do quartzo (SiO_2). O Itabirito é a rocha que registra esta precipitação química pois é formada por alternância de níveis ferruginosos hematítico e níveis de sílica quartzosos (Figura 4).

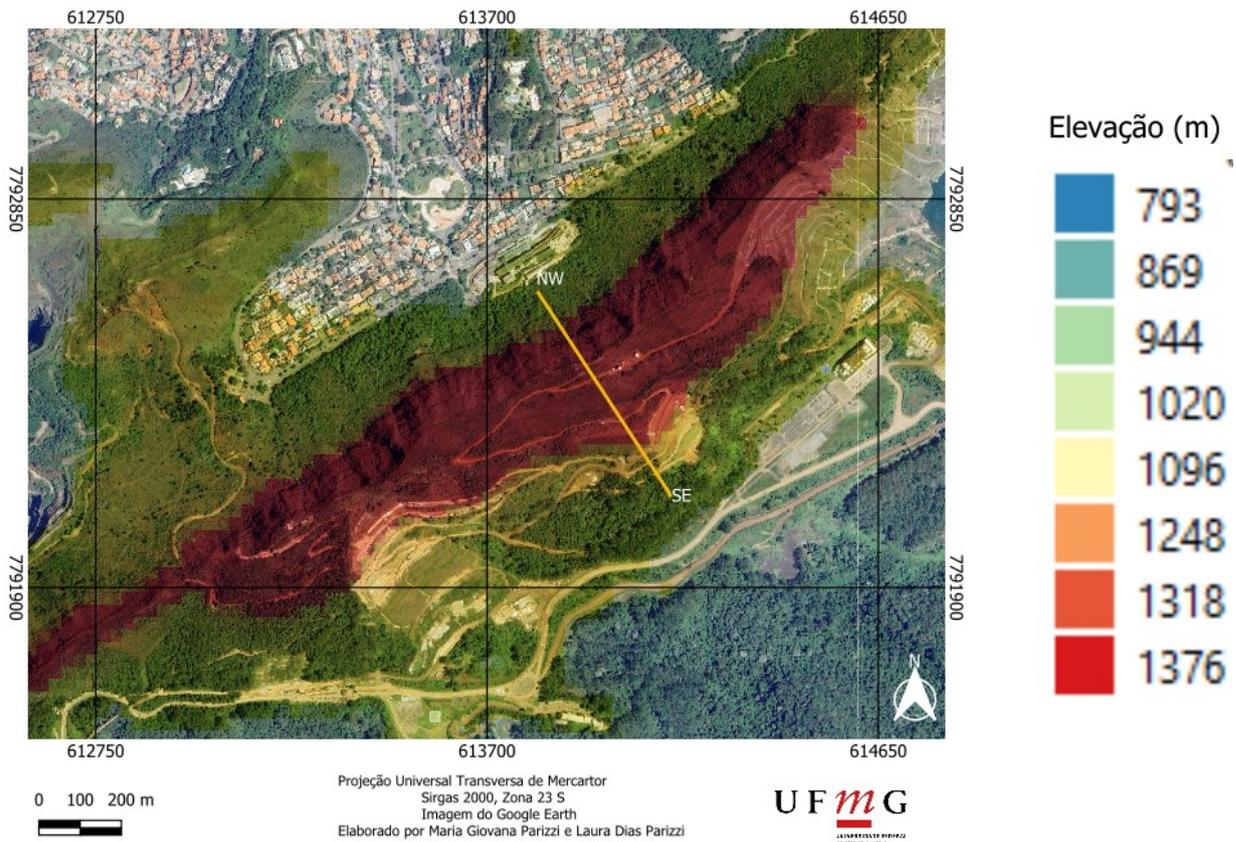
Figura 5. Mapa de elevação da Serra do Curral nas adjacências do Bairro Mangabeiras, Belo Horizonte e localização do Perfil geológico simplificado NW-SE (Figura 6).

A altitude média da serra varia de 1.100 a 1.350 metros, sendo que o ponto culminante é o Pico Belo Horizonte, a 1.390 metros como observado na Figura 5.

Fraturas que possuem direções e inclinações semelhantes são agrupadas em conjuntos chamados de famílias. Nos maciços rochosos da Serra do Curral, foram identificadas cinco famílias de fraturas, conforme apresentado na Tabela 1 e Figuras 5 e 6.

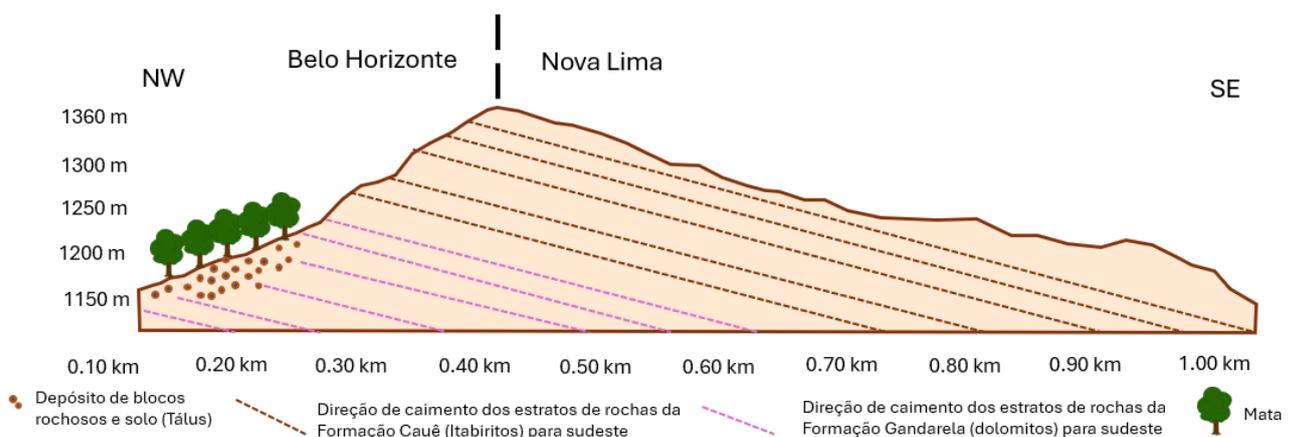
Figura 6. Mapa de elevação da Serra do Curral nas adjacências do Bairro Mangabeiras, Belo Horizonte e Perfil Geológico Simplificado NW-SE.

A orientação da Serra do Curral favorece diferentes escorregamentos: no lado de Belo Horizonte, predominam quedas de blocos; em Nova Lima, ocorrem escorregamentos planares associados à inclinação dos Itabiritos da Formação Cauê (Figura 6).

Família ou grupos de fraturas	Direção do mergulho	Ângulo de Mergulho ou inclinação
Planos de Estratos ou Camadas (a)	Sudeste (entre 130 a 170 graus) (linhas de cor Verde – Figura 6)	Varia entre 35 a 55 graus
Fraturas Subverticais 1	Nordeste (entre 10 a 30 graus) (Linhas laranja)	Varia entre 55 a 80 graus
Fraturas Subverticais 1b	Oscila entre Noroeste, Oeste e Sudoeste (entre 320 a 265 graus). (Linhas laranja – Figuras 6, 7 e 8)	Varia entre 87 a 90 graus
Fraturas Subverticais 2	Nordeste/Sudeste (entre 85 a 110 graus) (Linhas amarelas – Figuras 6, 7 e 8)	Varia entre 87 a 90 graus
Plano paralelo à face da serra (3)	Noroeste (entre 320 a 340 graus) (Polígono azul – Figura)	Varia entre 45 a 87 graus

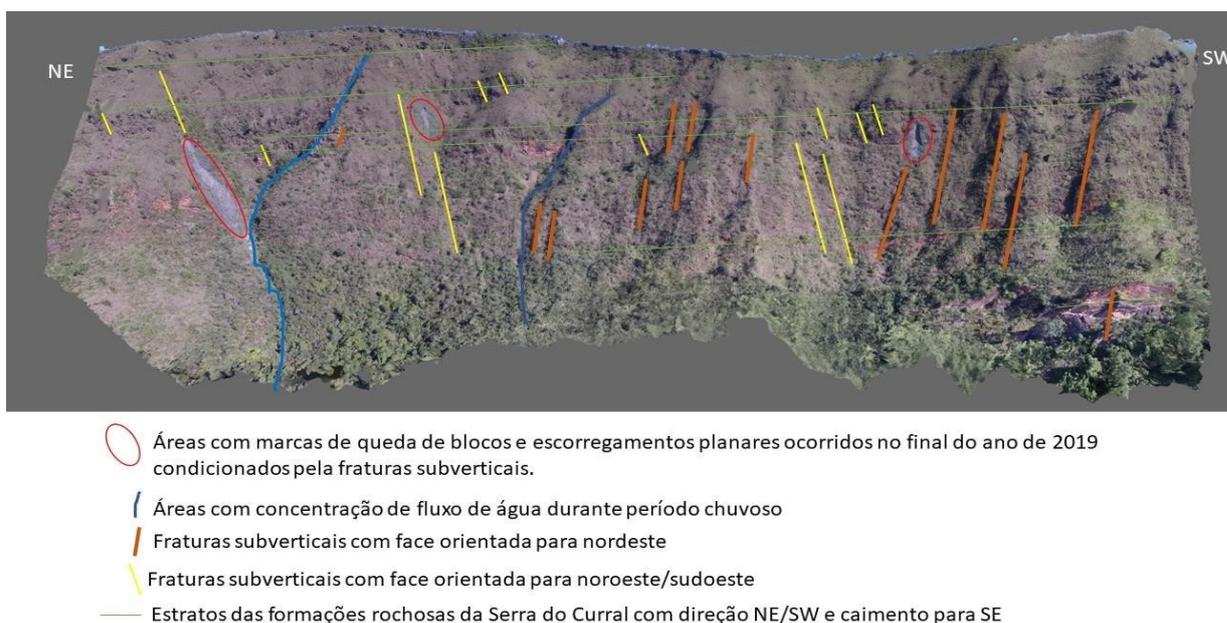
Figura 7. Imagem proveniente de aerolevante de drone da Serra do Curral exibindo as fraturas medidas conforme Tabela 1.

As Figuras 7, 8, 9, 10 e 11 exibem a disposição das fraturas e do acamamento das rochas da Serra do Curral.

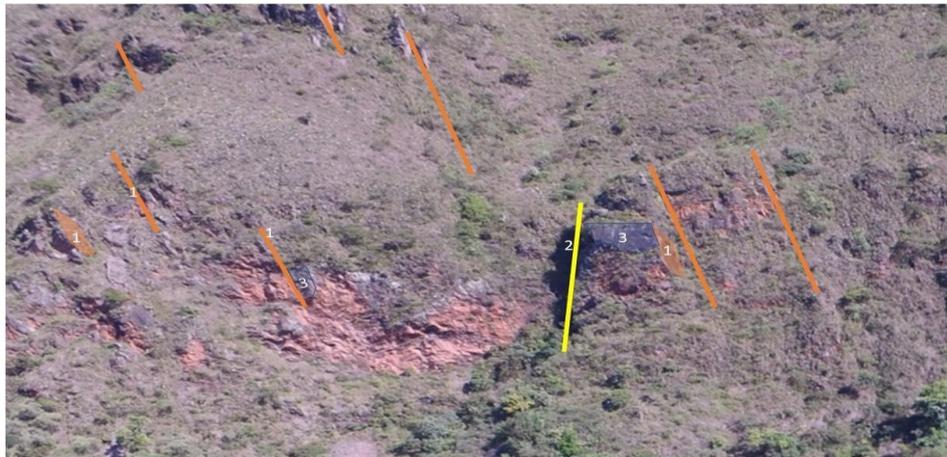
Figura 8. Ampliação da imagem da face da serra para detalhamento do maciço rochoso e das fraturas correspondentes às famílias 1, 2, 3 que delimitam e condicionam as rupturas dos blocos rochosos.

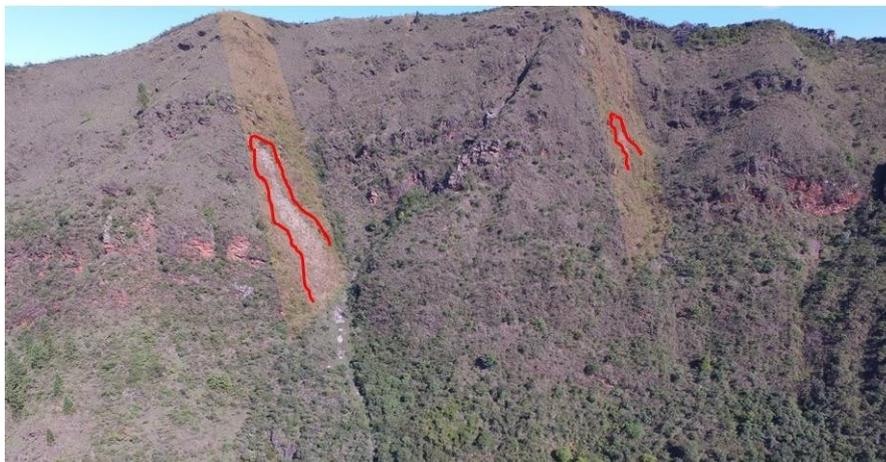
Figura 9. Imagem de drone da face da serra. Os escorregamentos ocorridos em 2019 delimitados pela linha vermelha durante a estação chuvosa seguiram a direção de mergulho da fratura da família 1 (área amarelada).

As famílias de fraturas subverticais também podem condicionar alguns escorregamentos planares como os ocorridos no final do ano de 2019. Estes escorregamentos ocorrem com a ruptura vários fragmentos menores de rocha misturados a um solo pouco espesso que se forma nas partes íngremes da escarpa sendo, por esta razão, facilmente removidos pela ação da gravidade, especialmente durante períodos chuvosos (Figura 9).

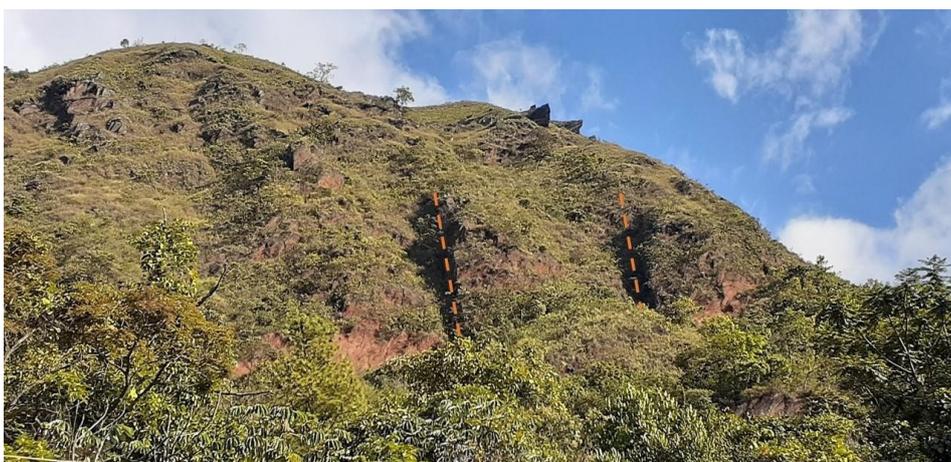
Figura 10. Ampliação da imagem da face da serra para detalhamento do maciço rochoso e das fraturas correspondentes às famílias 1 e 1b que delimitam e condicionam as rupturas dos blocos rochosos e modelagem do relevo da serra tornando-o “serrilhado”.

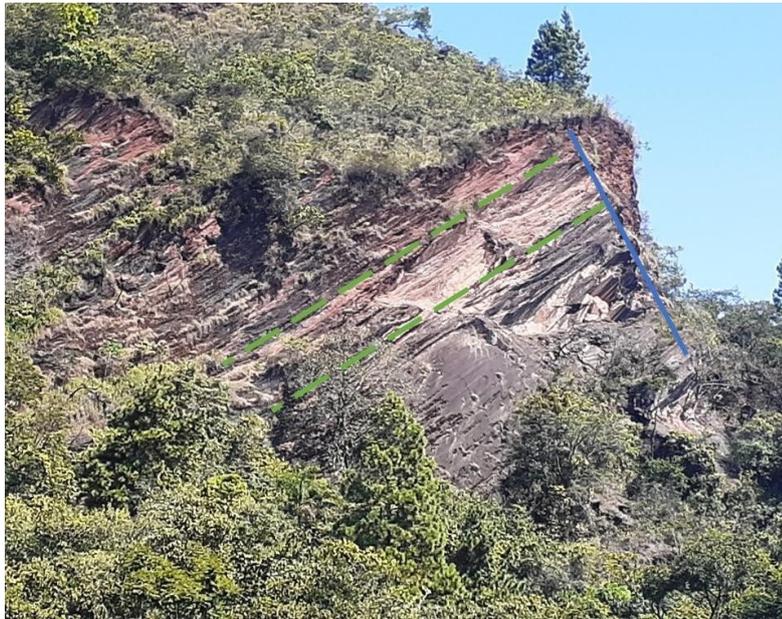
Figura 11. Foto de maciço rochoso da Formação Gandarela (Dolomito) na Serra do Curral exibindo o plano do acamamento (verde) e o plano de fratura da família 3 (azul). Nota-se que para um observador de frente para a escarpa da serra o acamamento (Verde) parece ser sub-horizontal. Entretanto quando se observa lateralmente percebe-se que o acamamento mergulha para sudeste (lado de Nova Lima).

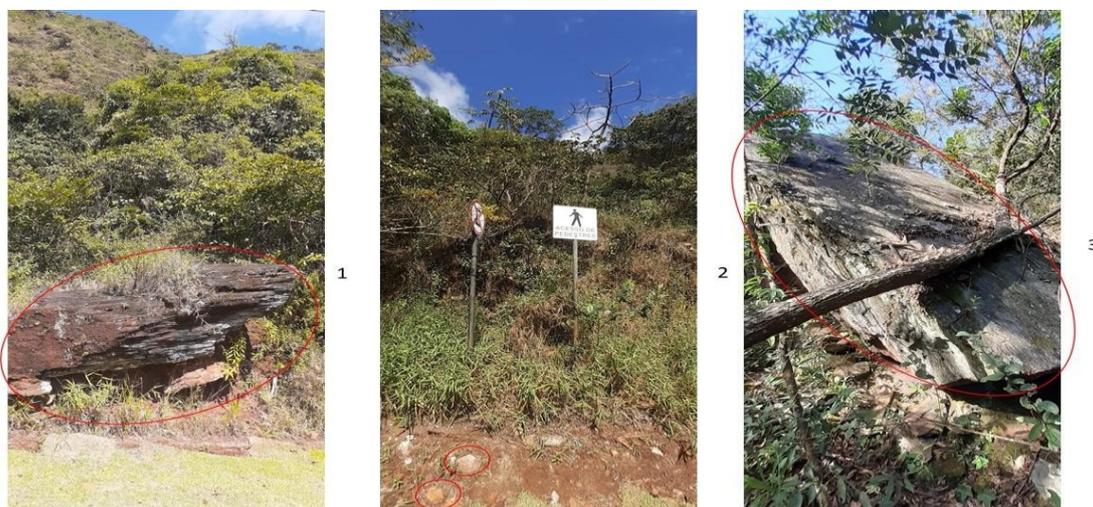
Figura 12. Blocos rochosos caídos do paredão da Serra do Curral que formam o depósito localizados na sua base.

Os blocos provenientes das quedas acumulam-se na base da Serra do Curral, formando os depósitos de tálus, compostos por solo fino e blocos rochosos. Quando cortados em taludes subverticais, esses depósitos podem se movimentar durante a estação chuvosa, devido à alta saturação. O deslocamento ocorre como rastejamento, escorregamentos planares, fluxos de lama ou liberação de blocos no topo dos cortes. Esses processos se desenvolvem na interface entre o tálus e a rocha são da base (Figura 12).
