**MONITORAMENTO E CONTROLE DE PROCESSO EROSIVO ATIVO A PARTIR DE MODELO DIGITAL DE SUPERFÍCIE E ANÁLISE VOLUMÉTRICA – LUPÉRCIO, SP**

**Resumo** – Este trabalho apresenta a análise da evolução de um processo erosivo ativo, localizado no Distrito de Santa Terezinha (Lupércio, SP), a partir de aerolevantamentos com drone e modelagem digital de superfície. Foram gerados modelos mensais de alta resolução durante o período chuvoso de 2021/2022, que permitiram mensurar os volumes de solo mobilizados e caracterizar a dinâmica erosiva. A erosão apresentou evolução regressiva e lateral acelerada, com perdas de solo superiores a 5.150 m<sup>3</sup> em um intervalo de cinco meses. As medidas propostas para estabilização definitiva do processo erosivo (retaludamento dos taludes, drenagem superficial e de subsuperfície, além da proteção superficial vegetal) foram balizadas em função dos estudos geológicos-geotécnicos realizados e da dinâmica de evolução da erosão.

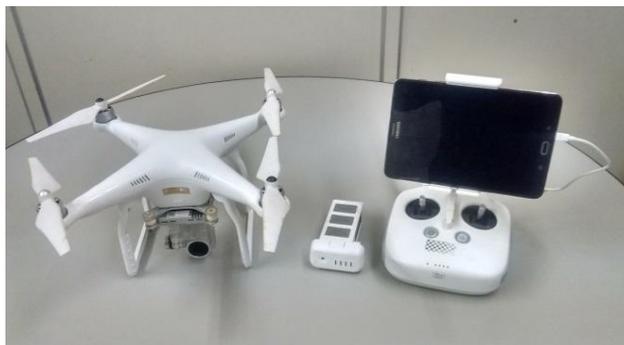
Figura 2. Drone utilizado nos levantamentos de campo.

Para acompanhar a evolução mensal da erosão foram realizados sobrevoos sistemáticos com o drone Phantom IV (Figura 2), entre outubro de 2021 e março de 2022. Os voos seguiram um planejamento prévio com rotas fixas e sobreposição padronizada de imagens, garantindo consistência nos dados adquiridos ao longo do tempo. Por meio do aplicativo DroneDeploy e com a utilização do KML gerado no Google Earth, foram planejados o mesmo plano de voo para todos os meses com os mesmos parâmetros de altitude, nível de sobreposição frontal e lateral das fotos, e o ângulo da câmera, para a tomada de fotos de toda a voçoroca e seu entorno, sendo utilizadas as seguintes configurações: altitude em relação ao solo de 100 metros; sobreposição das fotos de 75% para a sobreposição frontal e 65% para a sobreposição lateral. O ângulo de câmera utilizado para o levantamento foi de 90° em relação ao equipamento, posição que deixa a câmera completamente voltada ao solo.

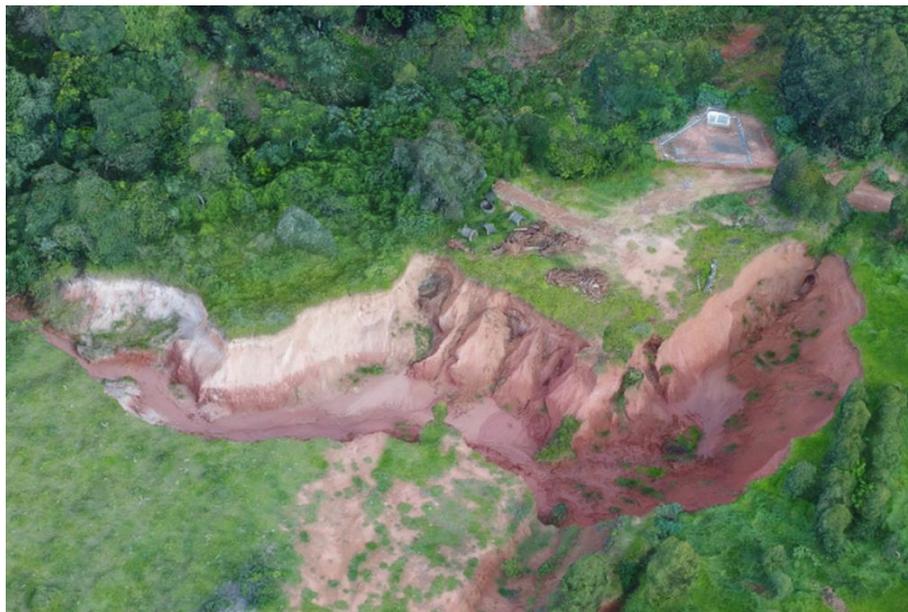
Figura 3. Vista da margem direita da erosão.

A imagem 3D da erosão apresentada na Figura 3, foi gerada a partir dos dados obtidos durante os sobrevoos com drone, processados no software Pix4D. Essa visualização tridimensional revelou a morfologia da feição erosiva e sua evolução espacial ao longo dos meses monitorados. A

partir dessa representação, foi possível observar padrões de avanço regressivo da cabeceira da erosão e suas laterais, especialmente na margem direita. (Figura 3).

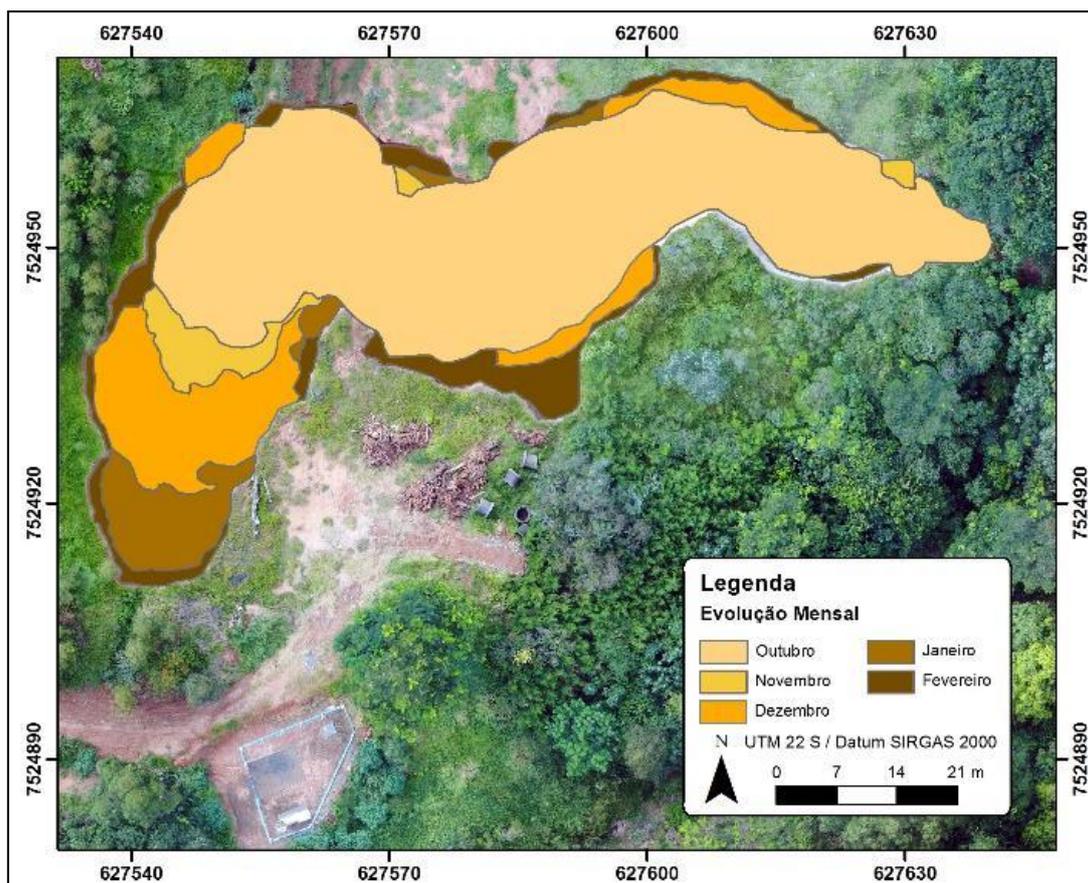
Figura 4. Evolução Gráfica Mensal da Erosão.

Entre outubro de 2021 e março de 2022, a erosão apresentou um comportamento dinâmico, com diferentes intensidades de progressão mês a mês. No início, entre outubro e novembro, o avanço ocorreu principalmente no sentido sudoeste, fortemente influenciado pelo lançamento irregular e concentrado de águas pluviais, associado à ocorrência de “piping” — fenômeno de erosão interna causado pela percolação das águas de subsuperfície. Nesse período, foram mobilizados aproximadamente 643 m<sup>3</sup> de solo, evidenciando um processo ainda incipiente, porém ativo.

No período entre novembro e dezembro, observou-se uma intensificação significativa da erosão. A área afetada cresceu substancialmente, atingindo 420 m<sup>2</sup>, com mobilização volumétrica da ordem de 2.443,6 m<sup>3</sup>. Além da progressão para o sudoeste (cabeceira da erosão), surgiram novas frentes de instabilidade nas suas laterais, associadas à ação de “piping”, devido a recarga do aquífero livre decorrente das chuvas ocorridas em outubro.

Durante o período de dezembro e janeiro, a erosão continuou a evoluir, concentrando-se ainda na sua cabeceira. O avanço registrado foi de 178 m<sup>2</sup> e o volume de solo mobilizado chegou a 1.209,2 m<sup>3</sup>. O comportamento da erosão indicava que o lançamento concentrado de águas era o principal agente deflagrador da sua evolução (cabeceira da erosão).

Já entre janeiro e fevereiro, verificou-se uma desaceleração da evolução do processo. A área afetada aumentou em 250 m<sup>2</sup>, com mobilização de 860 m<sup>3</sup> de solo, concentrando-se na margem direita e na cabeceira. Essa redução está associada a implantação emergencial de valas e murundus que reduziram parcialmente o aporte de águas pluviais na cabeceira da erosão.

Em março, com a intensificação das medidas redenção das águas pluviais, a evolução da erosão foi significativamente reduzida. A presença de estruturas físicas para desvio do fluxo superficial demonstrou eficácia na redução do volume escoado diretamente sobre os taludes expostos. Ao final do período monitorado, o processo erosivo havia afetado cerca de 950 m<sup>2</sup> e mobilizado aproximadamente 5.150 m<sup>3</sup> de solo, confirmando a magnitude do impacto em poucos meses.

A Tabela 1 resume os dados quantitativos referentes à evolução da área afetada e ao volume de solo mobilizado durante os cinco meses de monitoramento, enquanto a Figura 4 sintetiza graficamente a evolução espacial da erosão.
