ANÁLISE DA ESTABILIDADE DE UM TALUDE EM UMA ÁREA DE RISCO NO BAIRRO LIBERDADE, MUNICÍPIO DE PARAUPEBAS-PA

Resumo – O rápido crescimento na cidade de Parauapebas foi impulsionado a partir da década de oitenta quando foi instalado o Projeto de Ferro Carajás, e foi em meio a esse cenário que pessoas oriundas de diversas regiões do Brasil se instalaram no município, modificando a malha urbana territorial e ocupando locais sujeitos aos riscos geológicos. A encosta está localizada na porção geológica da Formação Parauapebas Máfico, condicionada por rochas vulcânicas de contexto litológico complexo. Conforme o crescimento desordenado da cidade, os cortes de taludes também se intensificaram, aumentando a instabilidade e ocorrências de deslizamentos em bairros, como o Liberdade que sofre as consequências da ação antrópica, intensificando os desastres naturais, o que exhibe a ineficiência de projetos territoriais que visam garantir a segurança da população. Assim, este estudo objetiva compreender as causas dos deslocamentos de massa através da análise da estabilidade de um talude no bairro Liberdade. Foram utilizados boletins de sondagem (Standard Penetration Test) que forneceram os insight

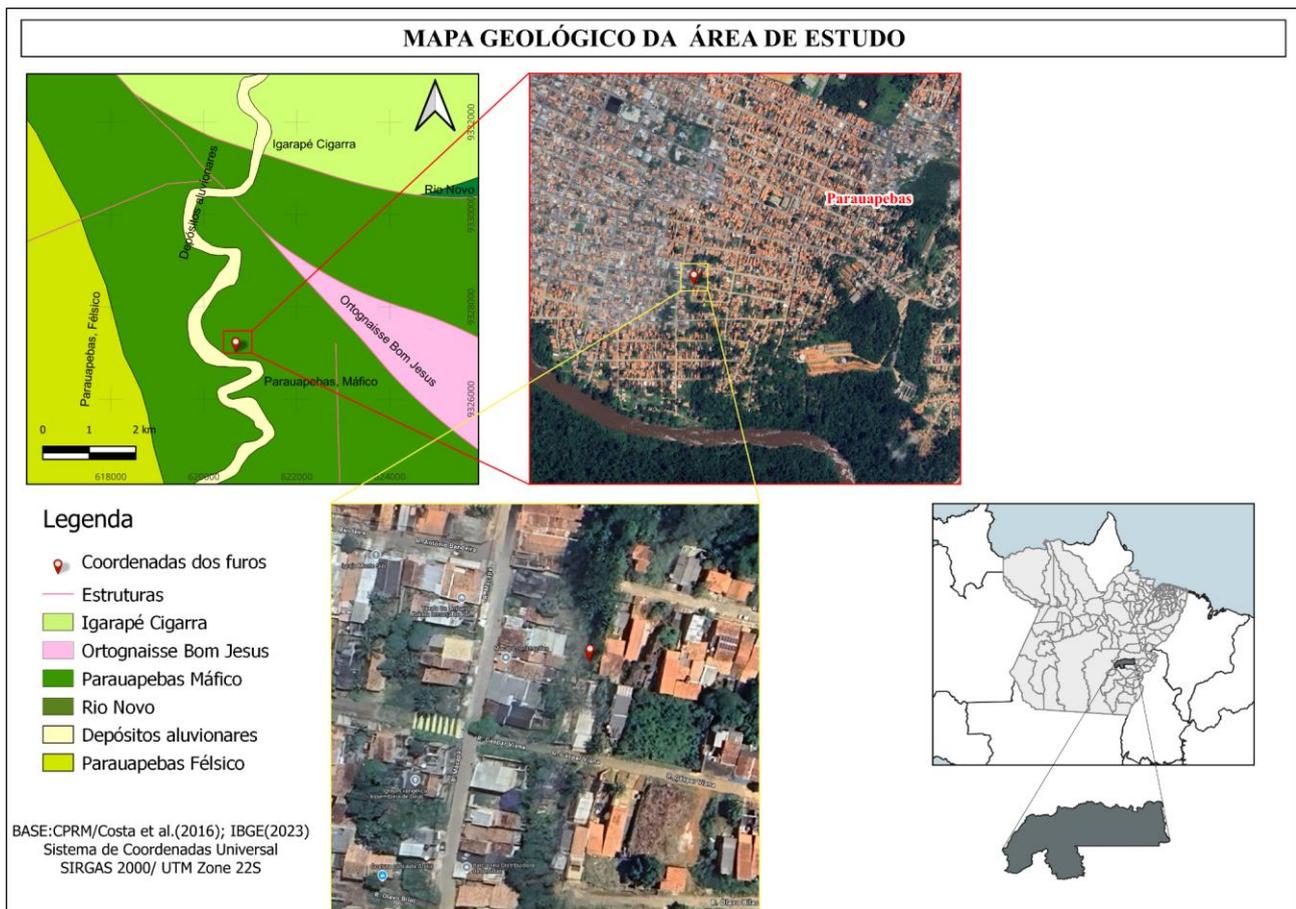
Figura 1: Contexto geológico da área de estudo, localização da área de estudo, distribuição dos pontos e localização do município no estado do Pará. Modificado de Costa *et al.* (2016).

A área de estudo se localiza no Bairro Liberdade, nos limites da área urbana (Figura 1) do município de Parauapebas-PA, que está localizada na mesorregião do Sudeste Paraense, inserida na Folha SB.22-Z-A-III, pertencente à Província Mineral de Carajás, à 720 km da capital Belém.

Adicionalmente foi realizada uma vistoria em campo descrevendo dois pontos (Figura 1) com intuito de apresentar as características do solo para validação da sondagem, permitindo a identificação de camadas de rocha alterada na base do talude e descrição tátil-visual da camada superficial nos pontos de furos de sondagem. Para tais constatações, com apoio da Defesa Civil do município, foi possível acessar algumas construções residenciais de famílias afetadas pelo processo de instabilização do solo.

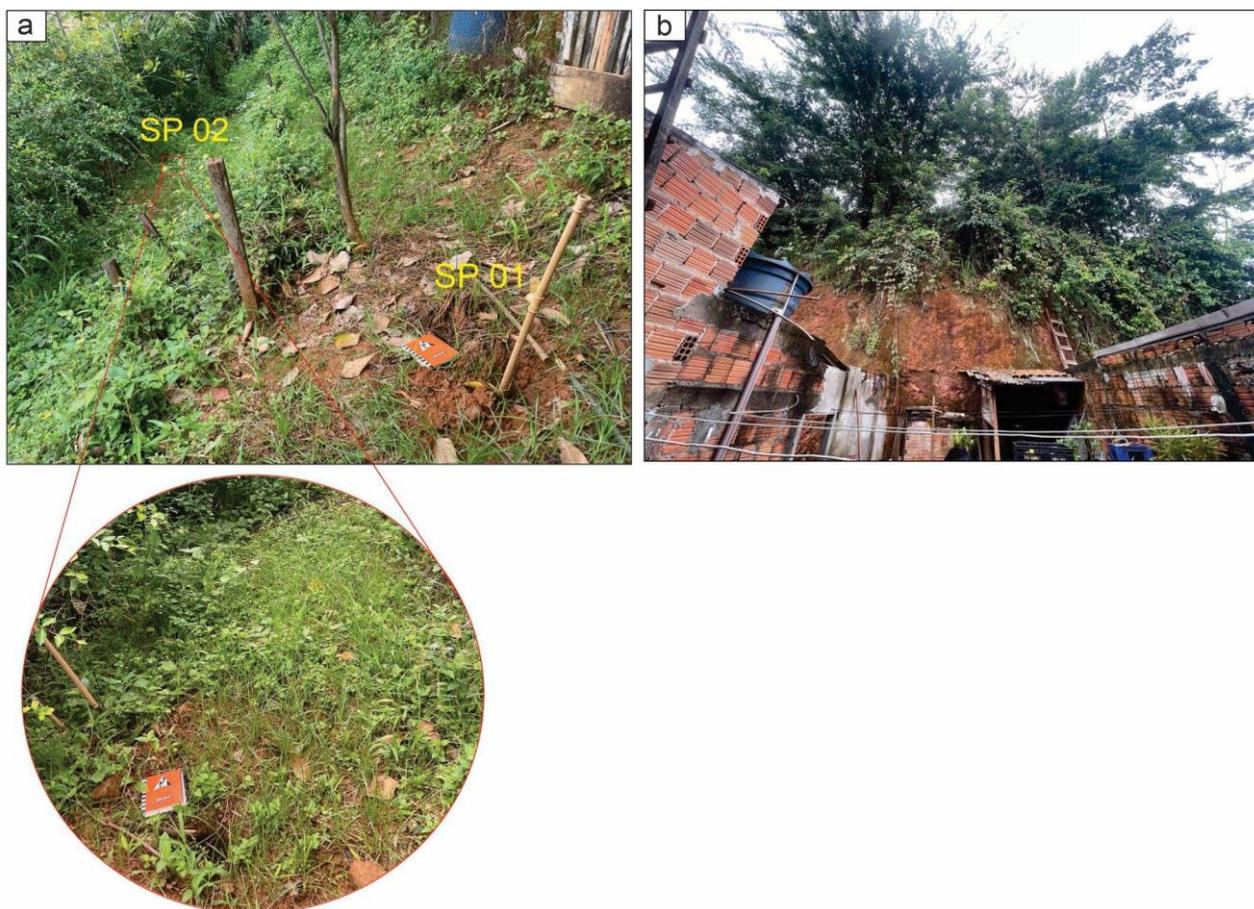
Figura 2: a) Detalhe do furo de sondagem SP 01, (solo coluvionar argiloso avermelhado) e SP 02 (solo residual siltoso-argiloso). b) Cicatriz de deslizamento no quintal da residencial, localizado na base do talude de rocha alterada da Formação Parauapebas máfico.

O Furo de Sondagem SP01 (Figura 2A), com profundidade de 9,28 metros, revelou um perfil estratificado. Nos primeiros 5 metros, os valores do ensaio SPT variaram entre 2 e 5 golpes, caracterizando um solo de consistência mole, classificado como silte argiloso brando, conforme observações *in loco*. A partir dos 5 metros de profundidade, os valores de NSPT apresentaram incremento significativo, variando entre 23 e 52 golpes, indicando a transição para um material de resistência elevada, interpretado como solo residual jovem. A perfuração foi interrompida em 9,28 metros devido à presença de matacões ou rocha impenetrável ao trépano de lavagem, registrando NSPT 31/10 na última camada. A interrupção está em conformidade com a ABNT/NBR 6484:2001, que estabelece critérios para suspensão de sondagens diante de obstáculos impenetráveis.

No Furo SP02, (Figura 2A) com profundidade de 8,12 metros, foi identificado um perfil de silte argiloso com pedregulho, de coloração vermelha e consistência mole a dura. Os valores de NSPT nas camadas superficiais (até 6 metros) variaram entre 2 e 5 golpes, compatíveis com um solo de baixa resistência. A partir de 6 metros, observou-se um aumento abrupto nos valores de NSPT (acima de 30 golpes), sugerindo a transição para um material mais competente, possivelmente associado a solo residual consolidado. A sondagem foi finalizada em 8,12 metros com NSPT 31/10, indicando a presença de um obstáculo rígido (matacão ou rocha), também seguindo os critérios da ABNT/NBR 6484.

Os resultados dos furos SP01 e SP02 indicam um perfil heterogêneo, com uma camada superficial de aproximadamente 5 metros de espessura, composta por solo coluvionar de baixa resistência, contendo fragmentos de rocha. Subjacente a essa camada, identifica-se uma zona de solo residual maduro, com elevada resistência ao SPT, compatível com processos de intemperismo avançado. A visita de campo corrobora as observações, evidenciando material friável na crista do talude e rocha alterada na base (Figura 2B), condizente com as dificuldades de avanço da perfuração registradas nos boletins de sondagem.

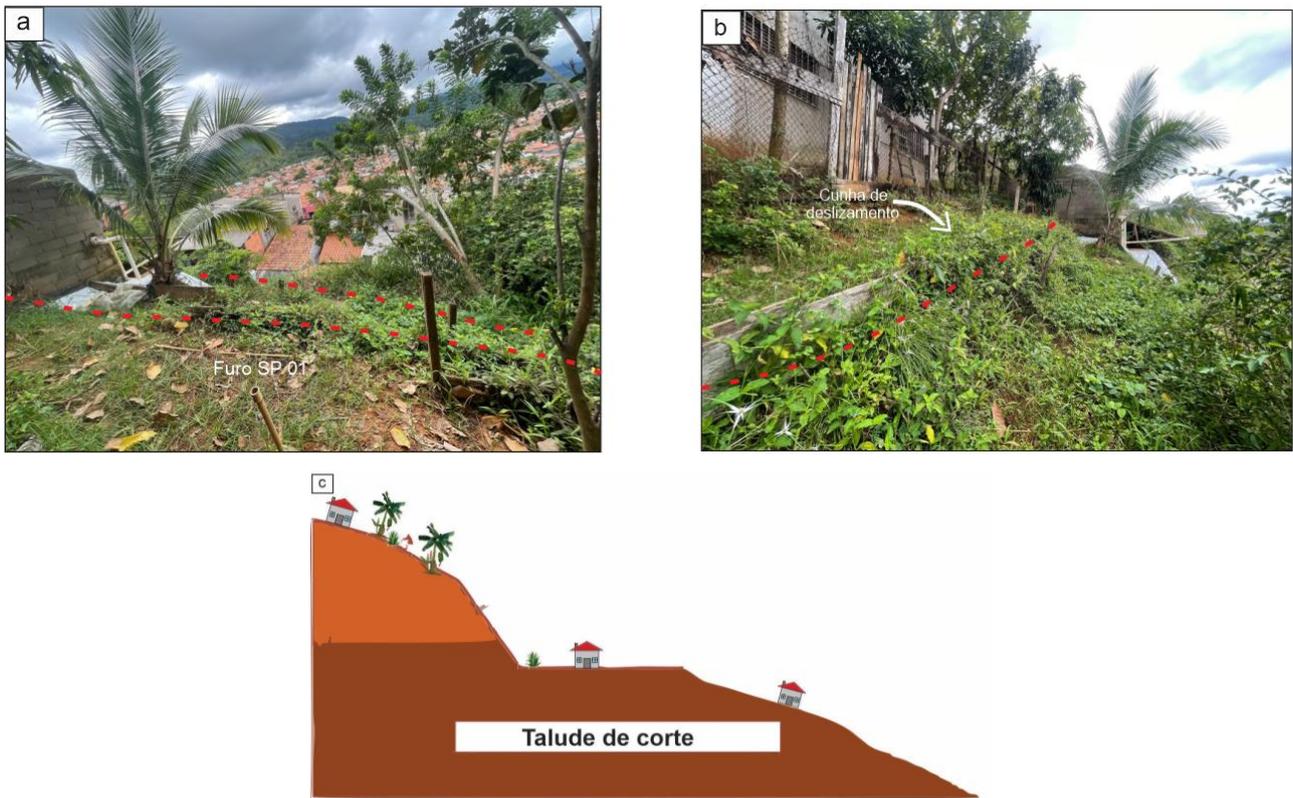
Figura 3. a) Visão panorâmica da crista do talude demonstrando o sentido do deslizamento e as residências em risco na base. b) Vista Panorâmica da lateral esquerda, destacando cunha de deslizamento, e a residência impactada pela instabilização do solo. c) Ilustração esquemática da encosta, elaborada no Software CorelDraw, representando uma altura de aproximada de 15 metros e a presença de plantações de bananeiras que intensificam os riscos de deslizamentos.

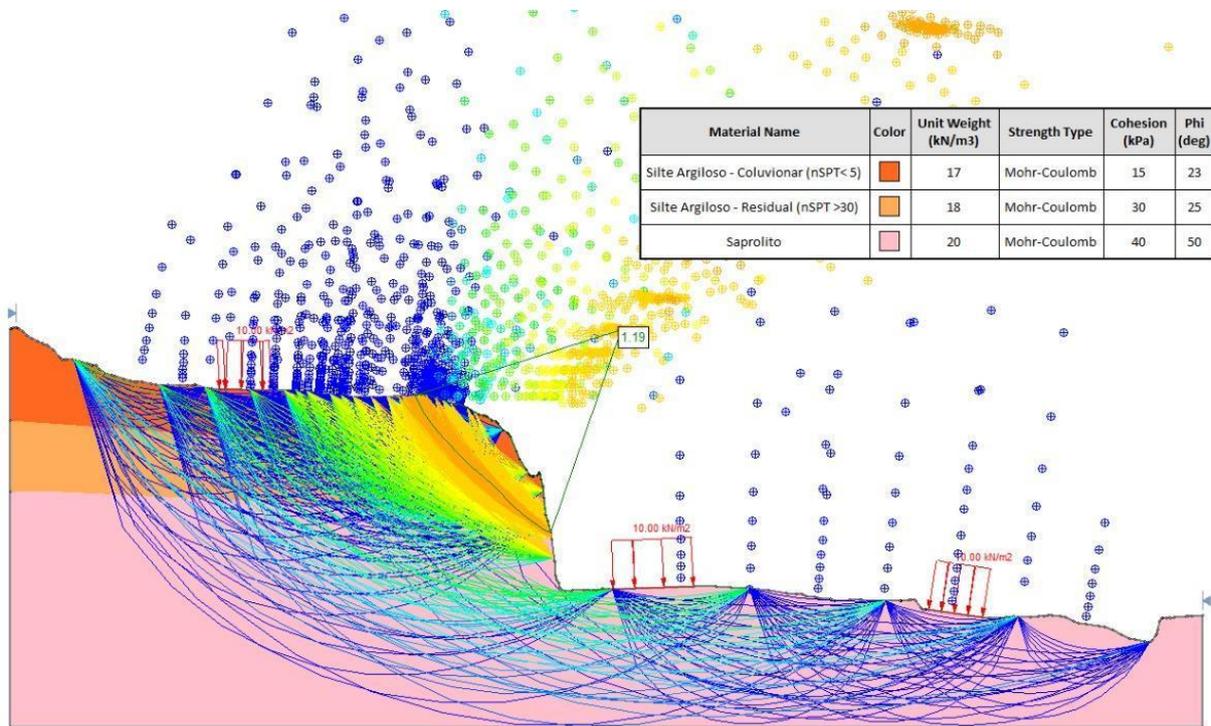
Ao comparar o FS obtido (1,19) na (Figura 4), com os valores mínimos exigidos pela tabela 2 da NBR 11.682:2009 (1,3 a 1,5), verifica-se que o talude não atende aos requisitos normativos, indicando risco elevado de ruptura. Essa não conformidade sugere instabilidade geotécnica, com potencial para deslizamentos que podem comprometer vidas e a infraestrutura no entorno. É importante ressaltar que a análise não incorporou fatores críticos, como a ação da água pluvial – que reduz a resistência do solo ao aumentar a pressão neutra – e possíveis falhas no direcionamento do sistema de drenagem urbana. Ambos os cenários poderiam reduzir o FS para valores inferiores a 1,19, ampliando a vulnerabilidade do maciço.

Figura 4. Modelo geológico esquemático para representação do Fator de segurança (FS) do talude, elaborado a partir da comparação dos parâmetros dos boletins de sondagem e da caracterização em campo, utilizando o Soft Slide 2 da Rocscience.

Diante disso, a discrepância entre o FS calculado e os parâmetros normativos reforça a necessidade de intervenções urgentes, incluindo a revisão do sistema de drenagem para controle hídrico, o monitoramento contínuo do talude com instrumentação geotécnica e análises complementares que considerem condições hidrológicas realistas. Portanto, mesmo na condição insaturada, o talude já opera em desacordo com a NBR 11.682:2009, exigindo medidas mitigadoras para evitar cenários críticos.

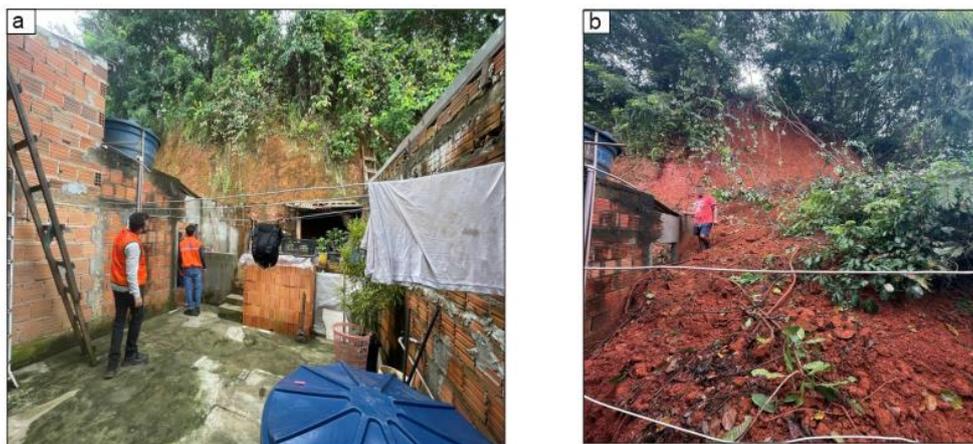
Durante a elaboração deste artigo, um evento de chuva de 85.4mm³ foi registrado (Hidroweb/ANA 2025), que possivelmente desencadeou um deslocamento de penetração de massa no local visitado durante a etapa de campo (Figura 5B). Esse trágico acontecimento corrobora resultados apresentados, evidenciando a alta criticidade da encosta analisada e os significativos riscos geotécnicos que ameaçam a segurança dos moradores do local.

Figura 5. a) Registro da Cicatriz de deslizamento em residência, evidenciando área de risco (02/02/2025). b) Registro da Defesa Cível do município, mostrando o deslizamento subsequente na encosta (06/02/2025).
