## GESTÃO AMBIENTAL DE ÁREA DE PRESERVAÇÃO PERMANENTE DE NASCENTE E RESPECTIVO CURSO D'ÁGUA EM PROJETOS URBANÍSTICOS – ESTUDO DE CASO

Marcus Sangiorgio Ucci <sup>1</sup>; Anderson Andrei Noschang <sup>2</sup>; Nádia Cristina Pires Brinck <sup>3</sup>

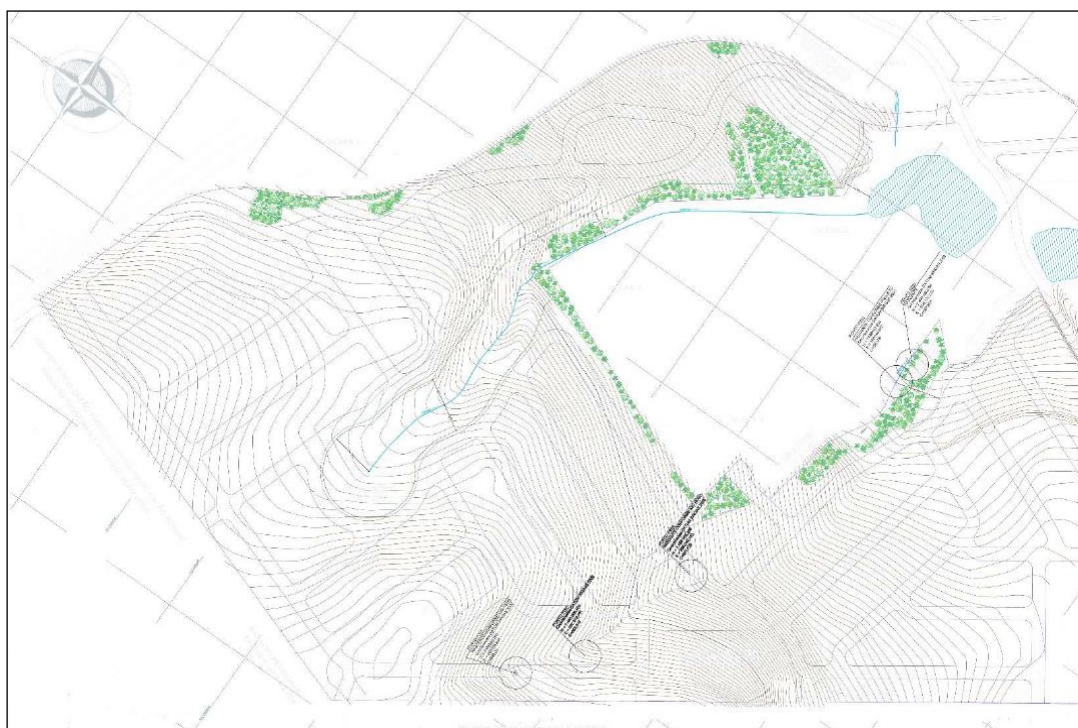
Figura 3. Pontos de sondagem e instalação de piezômetros para monitoramento dos níveis d'água, conforme mapa topográfico apresentado pelo interessado do loteamento residencial. (Fonte: RAP, 13/11/2017).

No âmbito do RAP, foi apresentado em 13/11/2017 relatório técnico pelo empreendedor proponente do empreendimento, que conduziu perfurações no solo e instalação de cinco piezômetros visando o monitoramento do nível d'água (N.A.) do aquífero raso ao longo de calha central demarcada, produto de linha de drenagem de corpo hídrico, indicada nas folhas topográficas IGC – Jaguariúna I (1979), durante os períodos seco e chuvoso (**Figura 3**). Os cinco pontos avaliados pelo interessado apresentaram as seguintes características, de montante para jusante, conforme **Tabela 1**.

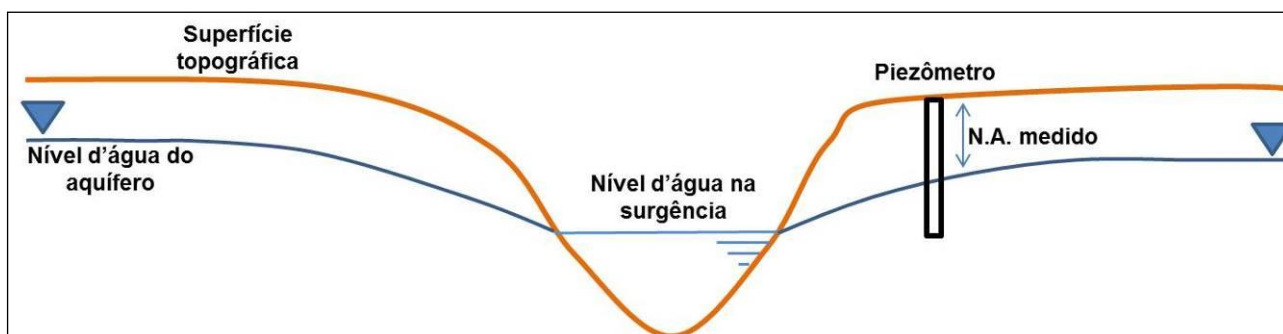
Com isso, em análise da situação de campo e dos resultados do monitoramento apresentado, pode-se afirmar que, devido ao posicionamento escolhido pelo interessado para instalação do PZ01, as medidas obtidas por meio deste piezômetro interceptam a linha do N.A. do aquífero raso local, próximo à surgência de água observada nas vistorias de 19/07/2016 – período seco – e 06/12/17 – período úmido, de forma similar ao representado no modelo conceitual da **Figura 4**. De acordo com o monitoramento apresentado, é possível notar que o N.A. medido nesse piezômetro alcança seus menores valores (em torno de 0,75 – 0,76 m abaixo da cota superficial) em diversos períodos do ano, demonstrando a sazonalidade da flutuação dos níveis freáticos, inclusive em períodos de estiagem (meses de maio e junho), considerando que este piezômetro foi instalado fora do eixo principal da drenagem natural observada.

Figura 4. Modelo conceitual básico da interceptação do nível d'água medido no piezômetro PZ01.
