ANÁLISE CINEMÁTICA EM TALUDES DE OBRA RODOVIÁRIA

Henrique Ayuso de ALMEIDA ¹; Wilson Shoji IYOMASA ²

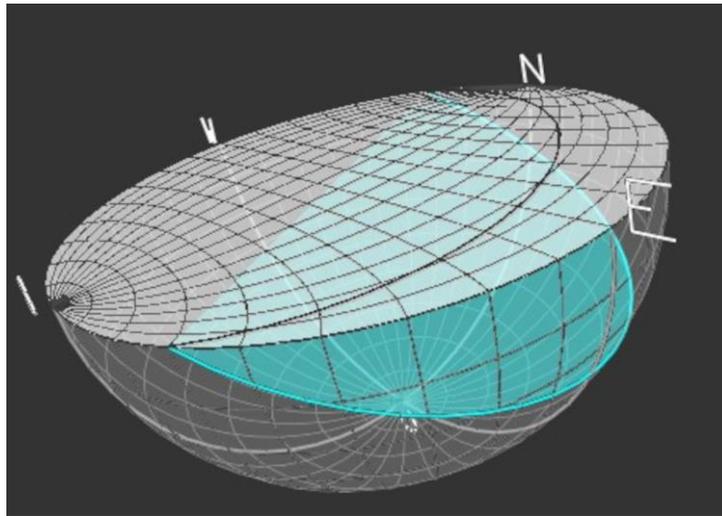
Figura 10: Exemplo de uma estrutura com atitude 60/30 (Direção do mergulho/ângulo do mergulho) representada em um estereograma. Visão 3D elaborada com o programa Stereonet. Fonte: Acervo pessoal.

A técnica de representação utilizada durante esta análise é o diagrama de Schmidt-Lambert, na qual se transforma o dado de atitude da estrutura para planos que intersectam a projeção bidimensional de um hemisfério inferior (calota inferior da semi-esfera), conforme exemplificado (tridimensionalmente) na Figura 1. Sendo assim, as maneiras como as estruturas se interceptam no diagrama podem ser interpretadas, obtendo-se informações importantes sobre a probabilidade de ruptura do talude sob estudo. A Figura 2 apresenta os principais tipos de rupturas que podem ocorrer em taludes de maciços rochosos estruturados, com suas representações gráficas e respectivos estereogramas.

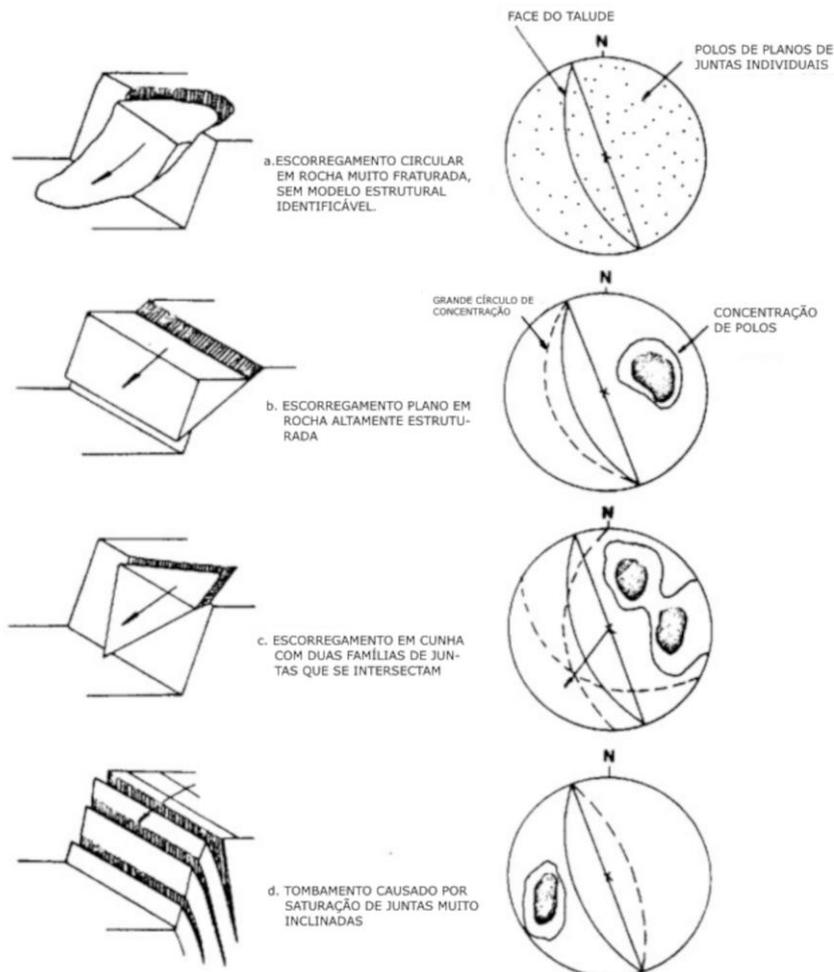
Figura 2: Principais tipos de rupturas de taludes em rocha e suas representações no estereograma. Fonte: Modificado de HOEK; BRAY, (1981).

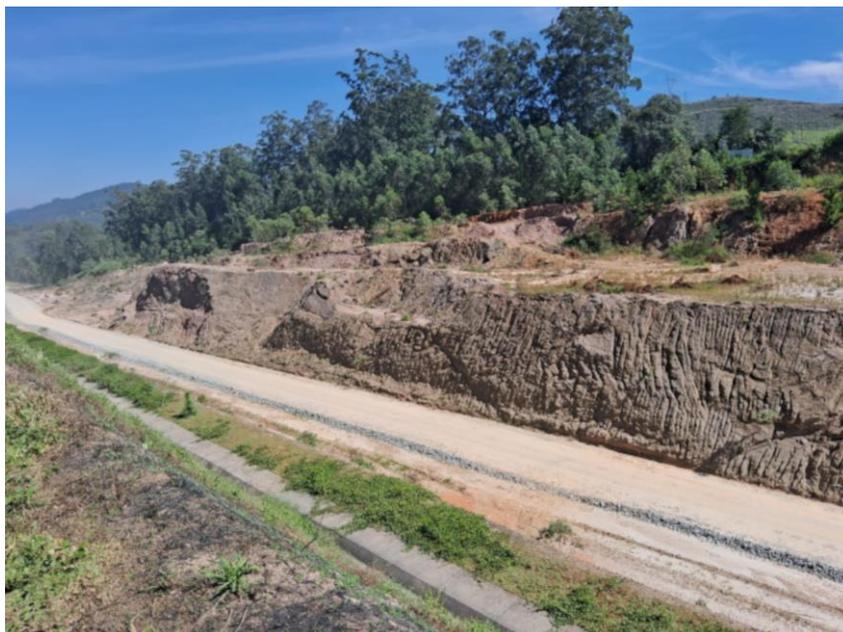
Figura 3: Visão geral do talude estudado. Fonte: acervo pessoal.

O talude estudado para a elaboração deste trabalho apresenta a interface solo-rocha dos filitos pertencentes ao grupo São Roque, com coloração rósea, avermelhada e alaranjada, além da presença de faixas mais e menos arenosas. A Figura 3 apresenta uma visão geral do talude, enquanto a Figura 4 mostra detalhes da rocha extremamente alterada do talude estudado, com a presença de estruturas geológicas que se repetem em toda sua extensão do corte.

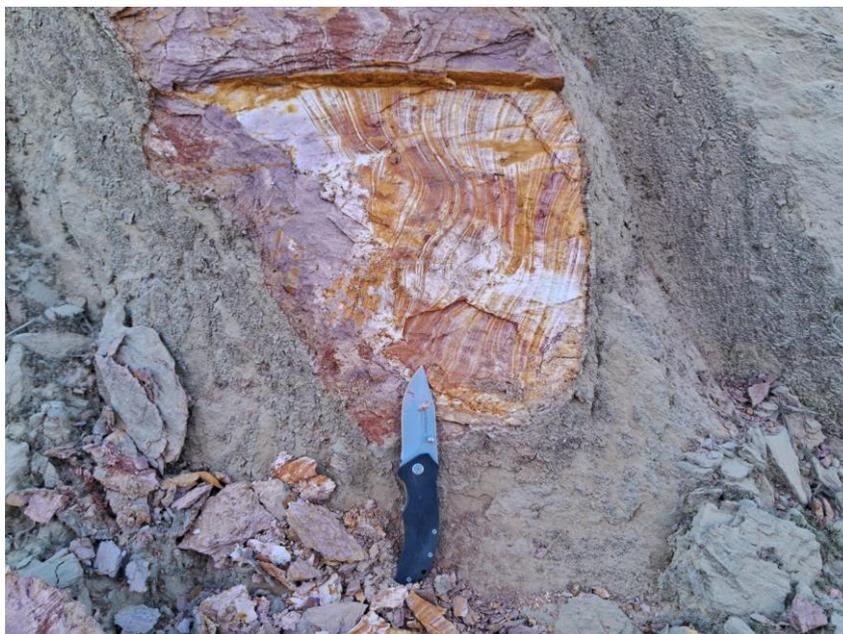
Figura 4: Detalhe da rocha extremamente alterada (Filito) do Grupo São Roque e suas estruturas preservadas. Fonte: acervo pessoal.

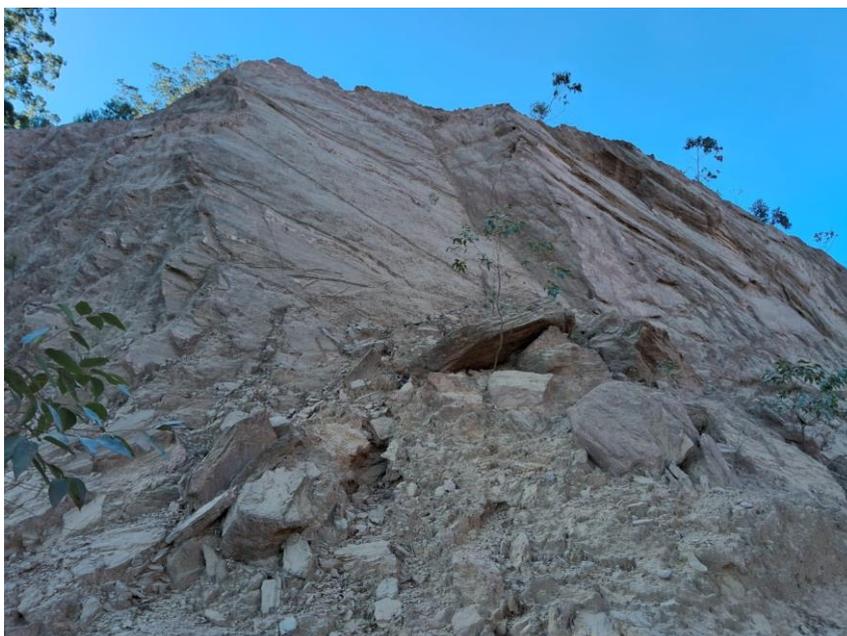
Figura 5: Ruptura encontrada no talude de estudo. Provável ocorrência de deslocamento em cunha. Fonte: acervo pessoal.

É importante levar em consideração como cada família de fraturas se comporta, tanto independentemente, quanto em conjunto com as outras famílias, quando se trata de obras de corte em terreno natural. A Figura 5 exemplifica uma ruptura em cunha, que já havia ocorrido em um trecho do talude estudado.

Essa constatação ensejou e justificou o desenvolvimento dos estudos aqui relatado para auxiliar no estabelecimento ou correção nos procedimentos de engenharia para execução de segmentos de taludes com características semelhantes ao descrito neste estudo de caso.

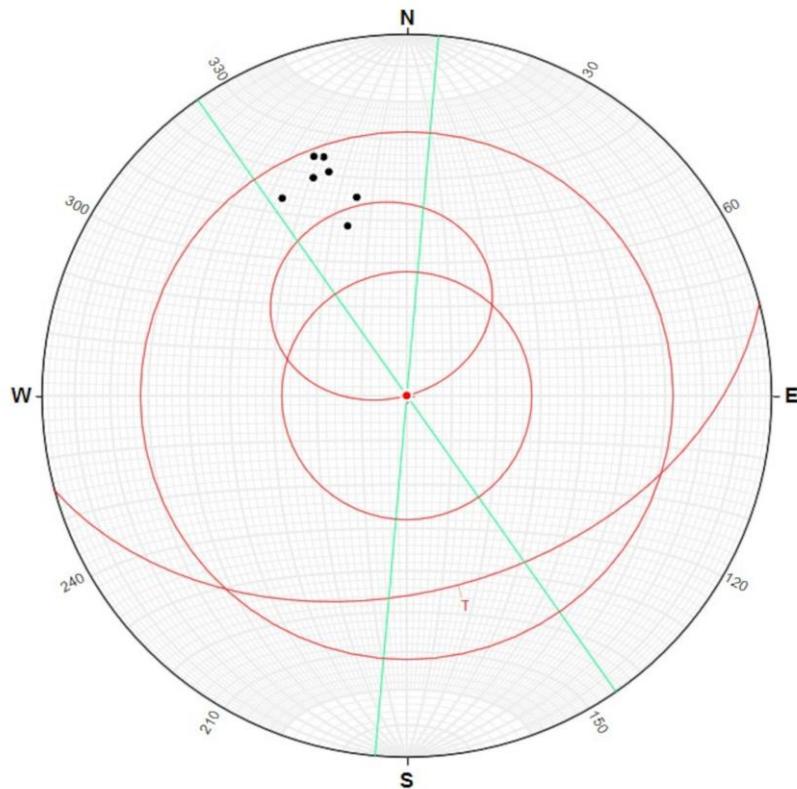
Figura 6: Análise cinemática para ruptura planar originada pela foliação. Fonte: *Setereonet*

Iniciando-se pela análise de ruptura planar, os estudos realizados para cada família de estruturas indicaram a foliação preservada como estrutura geológica favorável a ocasionar ruptura do talude, conforme mostrado na Figura 6. Os polos³ das estruturas foram representados pelos pontos pretos.

É importante observar que apenas um dos planos apresentou polo dentro da zona de "daylight" (termo utilizado para indicar a região no estereograma na qual qualquer polo que estiver dentro dela representa um plano que aflora na face do talude com inclinação maior que o ângulo de atrito), mas é o suficiente para entender que, ao longo de todo o talude, existe a probabilidade de a foliação ser responsável por uma ruptura planar.

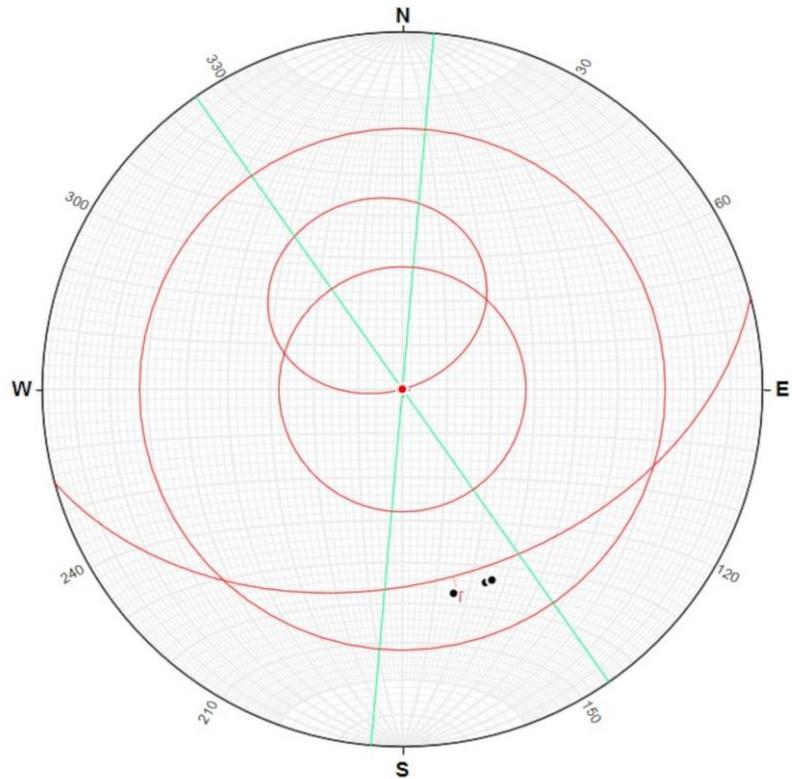
Figura 7: Análise cinemática para ruptura em cunha entre a foliação e a família 1 (F1). Fonte: *Setereonet*

Seguindo a análise para as rupturas do tipo em cunha, desenhou-se as intersecções das estruturas no estereograma, representadas pelos pontos pretos. Foram encontradas duas intersecções que oferecem risco: a intersecção entre a foliação e a família 1 (F1) e entre as famílias 3 e 4 (F3 e F4), conforme representado nas Figuras 7 e 8, respectivamente.

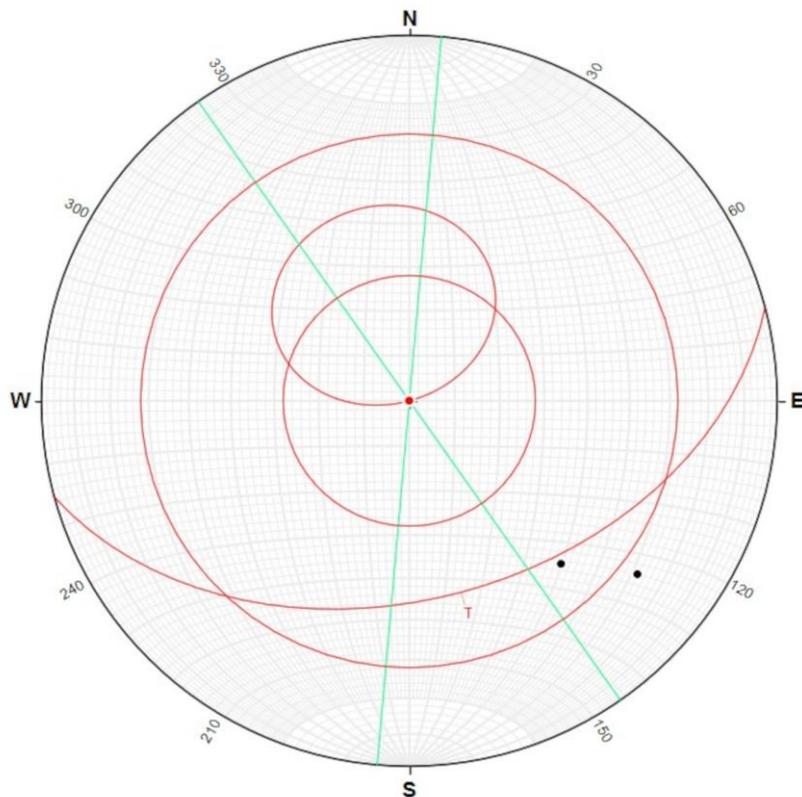
Figura 8: Análise cinemática para ruptura em cunha entre as famílias 3 e 4 (F3 e F4). Fonte: *Setereonet*.
