INVESTIGAÇÃO GEOLÓGICO-GEOTÉCNICA E GEOFÍSICA NA FUNDAÇÃO DE EDIFÍCIO NA ORLA DE FORTALEZA (CE)

Resumo – Foi realizada uma investigação geológico-geotécnica e geofísica para o reforço de fundação de um edifício atualmente em construção na orla de Fortaleza, na qual foi possível alcançar as rochas do embasamento subjacentes aos sedimentos arenoargilosos e o arenito pouco consolidado da Formação Barreiras. Foram reconhecidas as seguintes unidades estratigráficas, em ordem crescente de profundidade: Conglomerado Arenítico Laterizado, Solo de Alteração de Rocha e Gabro / Metacalcário. Foi possível reconhecer a interface entre as rochas sedimentares e as ígneas/metamórficas e seus respectivos derivados. Foram executados ensaios sísmicos *crosshole* para a determinação da velocidade de propagação da onda de cisalhamento (V_s), que é relevante para a engenharia de fundações, uma vez que este parâmetro está diretamente relacionado à rigidez (G_0) *in situ* do material. São apresentados os valores (mínimos e máximos) de V_s obtidos em cada unidade estratigráfica. São apresentadas oportunidades de melhoria para futuros programas de investigação geológico-geotécnica voltados à fundação de ed

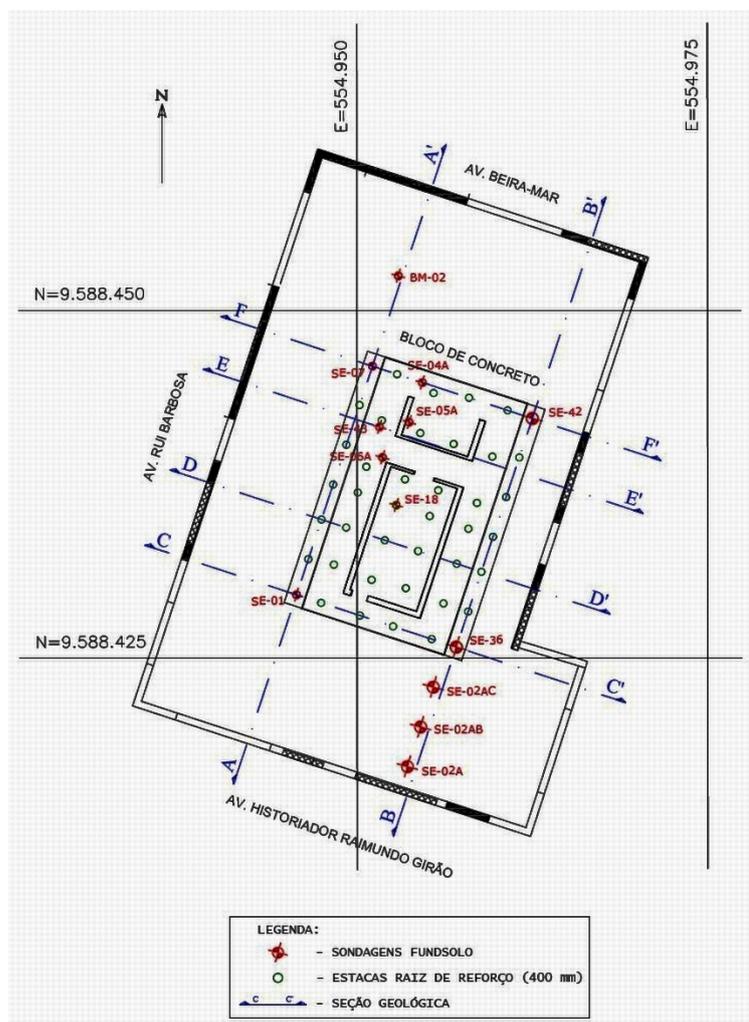
A **Figura 1** apresenta a planta de locação das sondagens executadas para apoiar o projeto de reforço de fundação. As 13 sondagens mistas do programa foram executadas a partir do 4º subsolo (cota = -11,40 m) do edifício atualmente em construção, sendo que algumas delas foram realizadas a partir do topo do Bloco de Concreto Armado de Fundação (cota = -13,80 m). Em ambos os casos, a referência de nível adotada no projeto (RN = 0,00 m) é a Avenida Beira-Mar.

Figura 1 - Planta de localização da investigação geológico-geotécnica

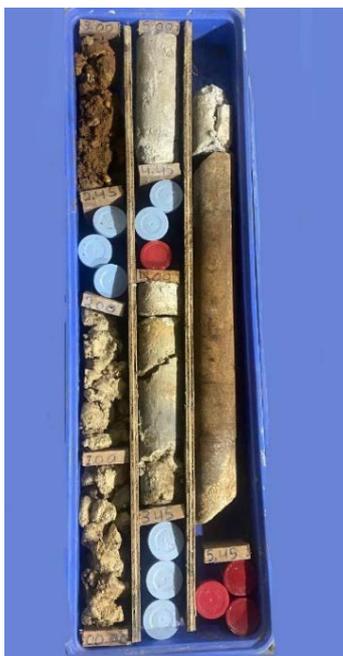
a) **Conglomerado Arenítico Laterizado**: apresenta espessura remanescente pós escavação variando entre 1,40 m e 6,70 m. É constituído, predominantemente, de blocos submétricos de arenito silicificado extremamente resistente, cinza avermelhado, envolvidos em argila arenosa cinza clara a amarelada / esbranquiçada, por vezes com manchas vermelhas associadas à ocorrência de concreções lateríticas ($\phi \sim 1$ cm a 3 cm), além de grãos angulosos de quartzo ($\phi \sim 1$ cm a 4 cm) e, eventualmente, com brecha arenosa. Nas sondagens, os blocos de arenito apresentaram comprimentos de até 60 cm. Entende-se que tais blocos tenham dimensões variadas, com ocorrência espacialmente errática e, portanto, podem não estar adequadamente representados nas sondagens executadas. O processo de silicificação do arenito e de laterização desta unidade se reflete nos valores de SPT, sempre altos ($N_{SPT} > 30$) e próximos ao impenetrável. Nos trechos de ocorrência de arenito silicificado, foi utilizado o método rotativo com coroa de vídia para o avanço da perfuração. Considera-se que esta unidade esteja relacionada ao processo geológico que culminou com a deposição dos sedimentos da Formação Barreiras, de idade Terciária. A **Figura 2** e **Figura 3** ilustram aspectos desta unidade;

Figura 2 - Aspecto da unidade Conglomerado Arenítico Laterizado. Notar, na coluna da direita, o bloco de arenito silicificado (L~60 cm).

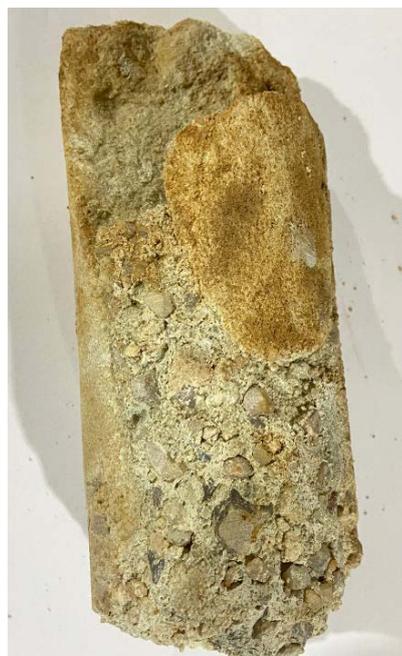
Figura 3 - Presença de brecha arenosa na unidade Conglomerado Arenítico Laterizado

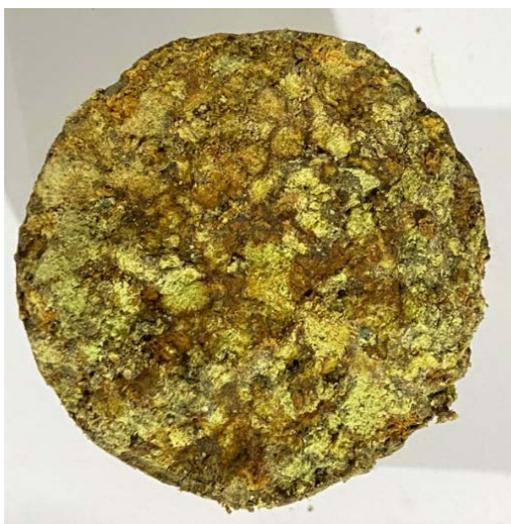
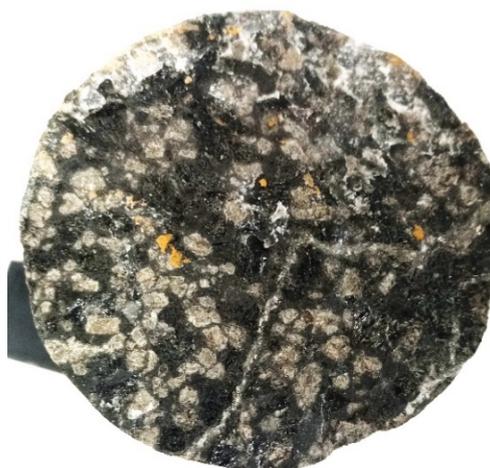
- **gabro:** de maior ocorrência na fundação; trata-se de uma rocha ígnea intrusiva, maciça, cor cinza escura, constituída essencialmente de plagioclásio (30%), piroxênio (40%) e olivina (5%). Secundariamente, ocorre clorita (20%) e traços de carbonato, quartzo e serpentina (**Figura 4b**);
- **metacalcário:** trata-se de uma rocha metassedimentar, maciça, cor cinza clara, sem estrutura visível, microcristalina, de difícil identificação mineralógica, mesmo ao microscópio. Sua matriz é constituída essencialmente de carbonato (80%) e quartzo (15%-20%), com vestígios de carapaças de gastrópodes e de conchas (**Figura 5b**).

Figura 4 - (a) Solo de Alteração de Gabro. Notar como o arranjo mineral da rocha matriz se encontra preservado; (b) Gabro, em trecho de rocha praticamente sã (A1). Amostras de testemunhos de sondagem

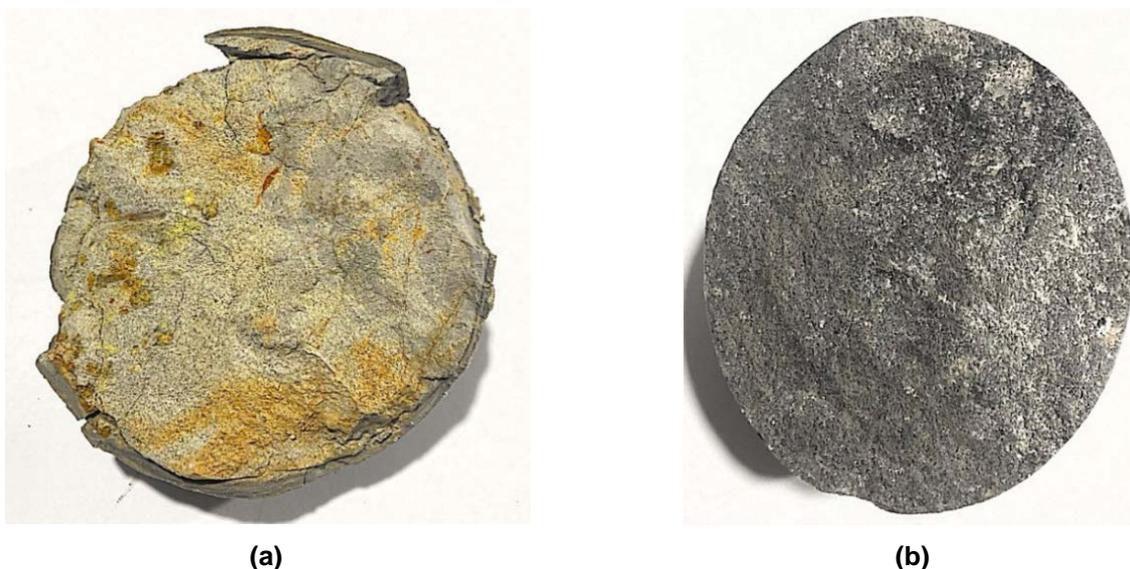
Figura 5 - (a) Solo de Alteração de Metacalcário. Notar como a estrutura microcristalina da rocha matriz se encontra preservada; **(b)** Metacalcário, em trecho de rocha praticamente sã (A1). Amostras de testemunhos de sondagem

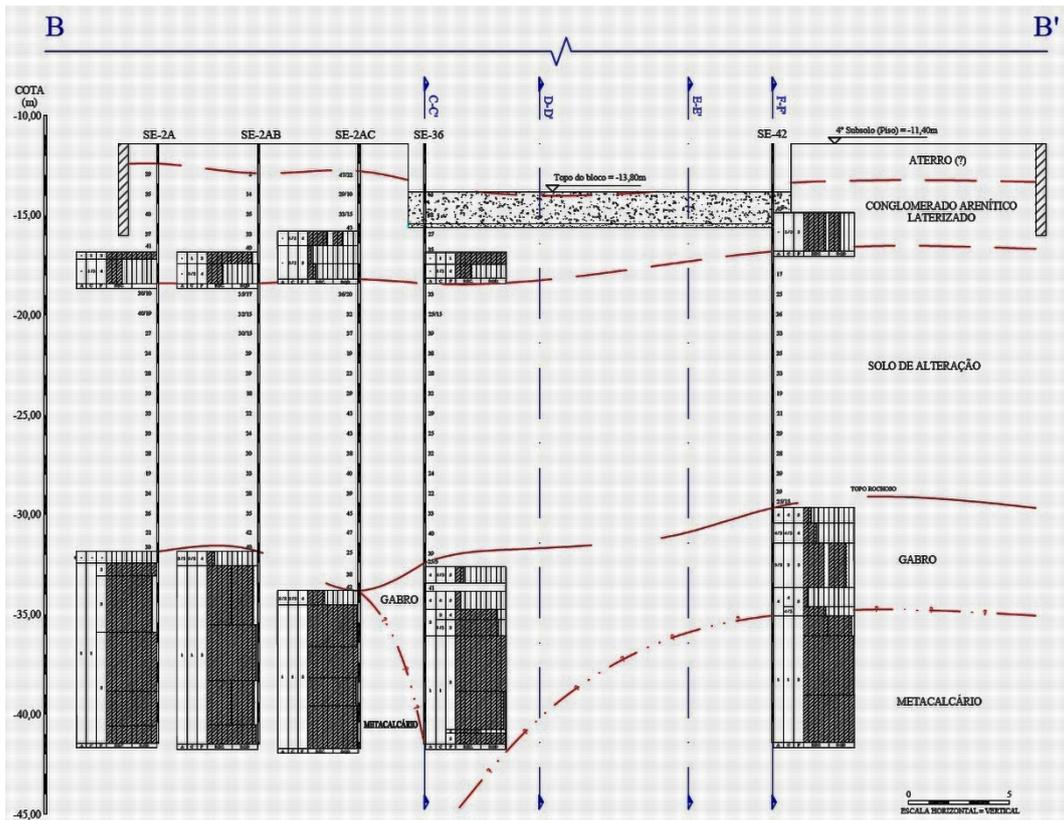
Para subsidiar a interpretação do arranjo espacial das unidades estratigráficas, foram elaboradas seis seções geológico-geotécnicas, conforme mostrado na planta de locação anteriormente apresentada na **Figura 1**. A **Figura 6** apresenta uma das seções longitudinais e a **Figura 7** apresenta uma das seções transversais.

Figura 6 - Seção geológico-geotécnica longitudinal BB'. Para localização, ver Figura 1.

Assim, constata-se que a interface entre as rochas sedimentares e as ígneas/metamórficas encontra-se em torno da cota -18 m, enquanto que o topo rochoso situa-se cerca da cota -31,5 m. Como referência, tem-se que a base do Bloco de Concreto Armado de Fundação está situada na cota -15,60bm, ou seja, sua fundação está assentada no Conglomerado Arenítico Laterizado.

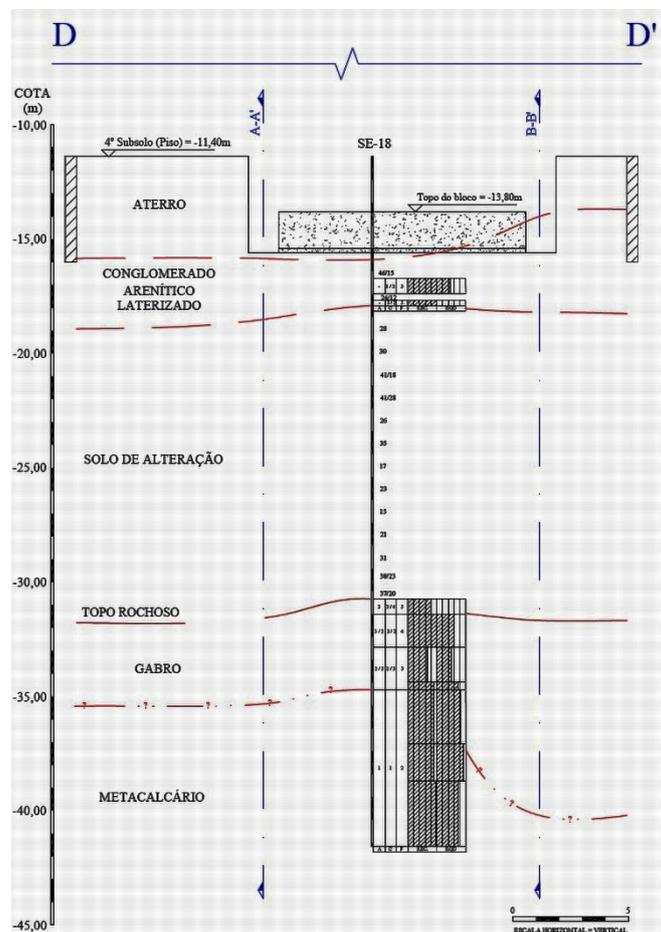
Figura 7 - Seção geológico-geotécnica transversal DD'. Para localização, ver Figura 1.

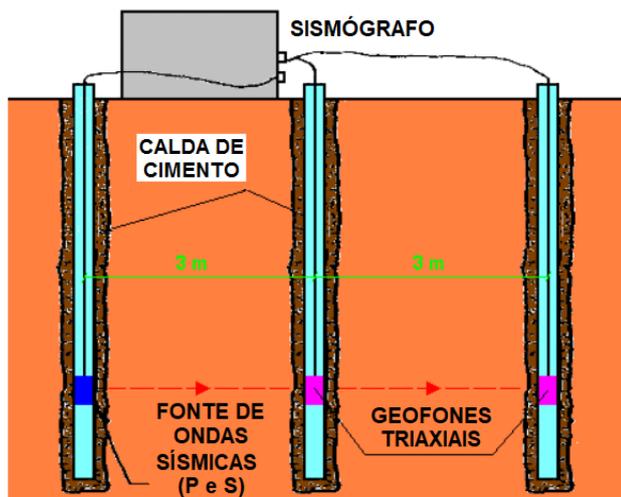
O método geofísico utilizado na investigação foi o ensaio sísmico *crosshole* (Figura 8). Por ser um ensaio que fornece resultados quantitativos e com uma boa resolução em profundidade (pelo fato de ser realizado em furos de sondagens), possui grande aceitação e credibilidade por parte dos engenheiros civis/geotécnicos.

Figura 8 – Arranjo do ensaio sísmico *crosshole* (SOUZA e GANDOLFO, 2021)

O ensaio *crosshole* determina a velocidade de propagação das ondas sísmicas de compressão (ondas P) e de cisalhamento (ondas S) nos maciços terrosos e rochosos com uma resolução vertical da ordem de 1 m e é de grande utilidade para a engenharia de fundações.

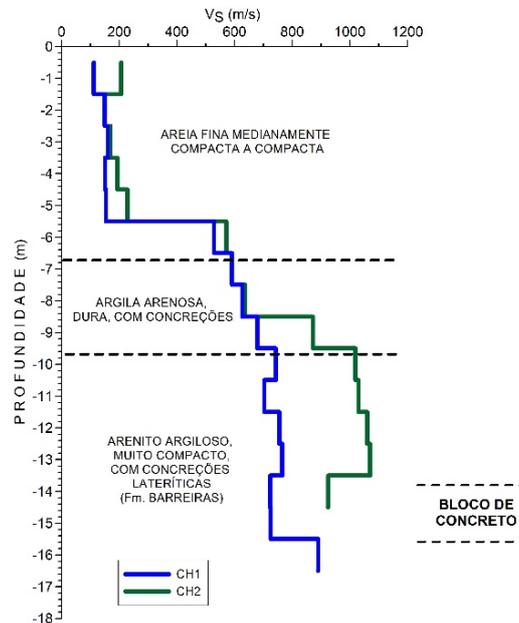
A **Figura 9** apresenta os resultados de dois ensaios *crosshole* realizados no ano de 2021, antes da construção do edifício, com as bocas dos furos situadas no nível da Avenida Beira-Mar (RN = 0,00 m).

Figura 9 - Resultados dos ensaios *crosshole* realizados em 2021. A descrição dos horizontes está baseada na investigação geológico-geotécnica realizada na ocasião.

A camada superior de areia fina apresentou valores de V_S em torno de 150 m/s a 200 m/s. As velocidades aumentam com a profundidade, atingindo valores entre 700 m/s a 1050 m/s no arenito com concreções lateríticas. Materiais com V_S superiores a 700 m/s podem ser classificados como rocha (POULOS, 2022). Esse arenito é o que comumente serve de fundação para os edifícios na orla de Fortaleza.

Em função desses resultados, o Bloco de Concreto Armado de Fundação foi projetado para ser construído entre as profundidades -13,80 m (topo) e -15,40 m (base), sobre uma camada de 0,20 m de concreto de regularização.

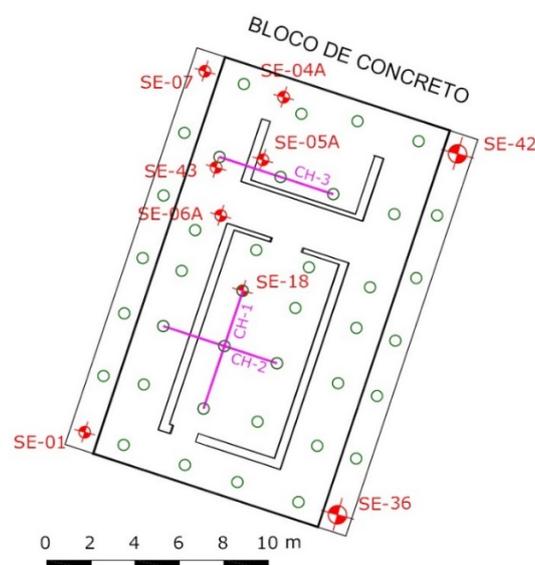
Com o edifício em construção, o Bloco de Concreto ficou posicionado no nível do 4º subsolo. Assim, em 2024, foram realizados três ensaios sísmicos *crosshole*, cuja localização está apresentada na **Figura 10**.

Figura 10 - Localização dos ensaios *crosshole* realizados em 2024 (CH-1, CH-2 e CH-3).

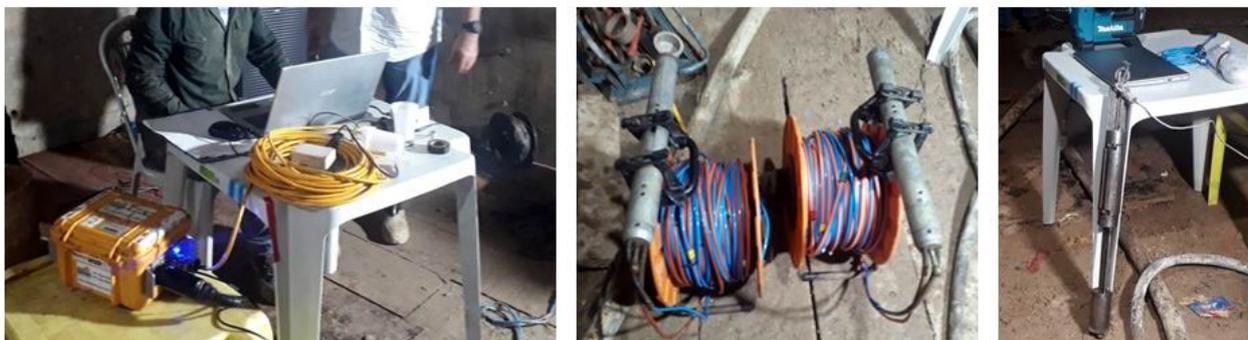
Foi utilizado um sismógrafo modelo *Geode* marca *Geometrics* (USA), dois geofones com mecanismo de fixação na parede do furo por meio de um sistema pneumático, marca PASI e uma fonte mecânica de pequeno diâmetro ($\phi = 40$ mm), constituída por um martelo com um corpo fixo e um batedor corrediço, com mecanismo de fixação por meio de dispositivo pneumático, utilizado para a geração das ondas S (**Figura 11**).

Figura 11 - Equipamento utilizado para os ensaios *crosshole* realizados em 2024: sismógrafo e *notebook* acoplados (esquerda); geofones de furo (centro); fonte sísmica de pequeno diâmetro para geração de ondas de cisalhamento (direita)

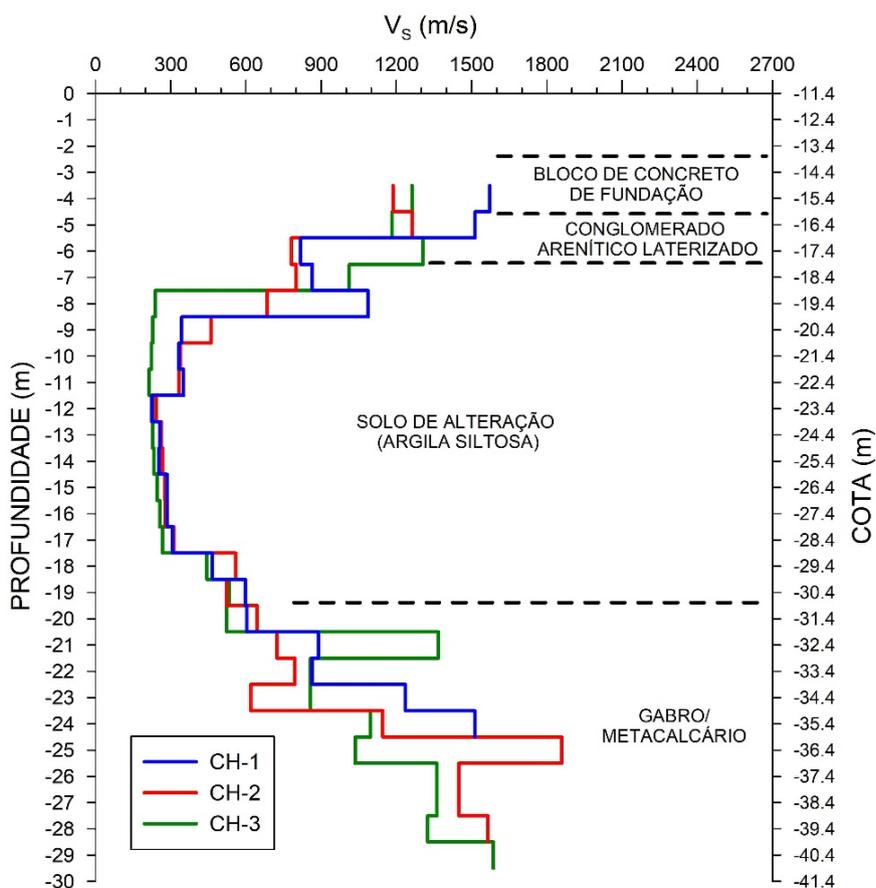
Esses três ensaios permitiram investigar maiores profundidades (furos com 30 m), ou seja, abaixo do horizonte anteriormente reconhecido em 2021 como sendo de arenito pouco consolidado da Formação Barreiras, conforme apresentado na **Figura 12**.

Figura 12 - Resultados dos ensaios *crosshole* realizados em 2024 (CH-1, CH-2 e CH-3). Notar que, para esses ensaios, a referência de nível é o piso do 4º subsolo do edifício (RN = -11,40 m). A descrição dos horizontes está baseada na nova investigação geológico-geotécnica (2024).

- a) o horizonte de Conglomerado Arenítico Laterizado, que serviu de fundação para o Bloco de Concreto, apresentou altos valores de velocidade V_s , situados entre 784 m/s e 1306 m/s;
- b) abaixo do Conglomerado Arenítico Limonitizado, ocorre uma camada com baixos valores de V_s , situados entre 214 m/s e 560 m/s. De acordo com as novas investigações realizadas, esta camada corresponde ao Solo de Alteração de Rocha (argila siltosa com intercalações de silte argiloso);
- c) na rocha subjacente (Gabro / Metacalcário), foram encontrados os maiores valores de V_s :
 - Gabro (alterado, fraturado): V_s entre 620 m/s e 1859 m/s;
 - Gabro (são): V_s entre 1146 m/s e 1859 m/s;
 - Metacalcário (são): V_s entre 1036 m/s e 1587 m/s.

De modo geral, observa-se que os valores de V_s obtidos pelo ensaio sísmico *crosshole* estão compatíveis com aqueles esperados para os diversos tipos de materiais investigados, conforme apresentado na **Tabela 3**.

De acordo com a velocidade de propagação das ondas sísmicas, a camada de Solo de Alteração de Rocha (argila siltosa com intercalações de silte argiloso) poderia ser classificada como um solo rígido a muito rígido, até a transição com a rocha subjacente. Já o horizonte correspondente ao Conglomerado Arenítico Laterizado (valores de V_s superiores a 784 m/s), poderia ser classificado como um material rochoso.
