## Uso de Drones e Tecnologias Avançadas no Mapeamento Geológico-Geotécnico e Estabilização de Taludes: Estudo de Caso

**Resumo** – O avanço tecnológico tem consolidado o uso de drones como uma ferramenta essencial para o mapeamento geológico-geotécnico, sobretudo em áreas de difícil acesso. Este trabalho apresenta os resultados da aplicação dessa tecnologia em uma pedreira de gnaiss, localizada em Belo Horizonte/MG. As imagens de alta resolução capturadas por drones foram processadas para gerar modelos tridimensionais detalhados, que serviram como base para a análise estrutural do maciço e o estudo da estabilidade dos taludes. Esses modelos permitiram o mapeamento preciso das descontinuidades estruturais e a realização de análises cinemáticas, identificando zonas críticas de instabilidade e possibilitando a compartimentação do maciço rochoso. As análises integraram ferramentas especializadas, como PixPro, Sirovision e RocFall, assegurando maior precisão nos diagnósticos e fundamentando propostas de engenharia eficazes. Os resultados reforçam a relevância dos drones no aprimoramento da segurança e da eficiência de projetos geotécnicos, promovendo decisões embasadas em dados confiá

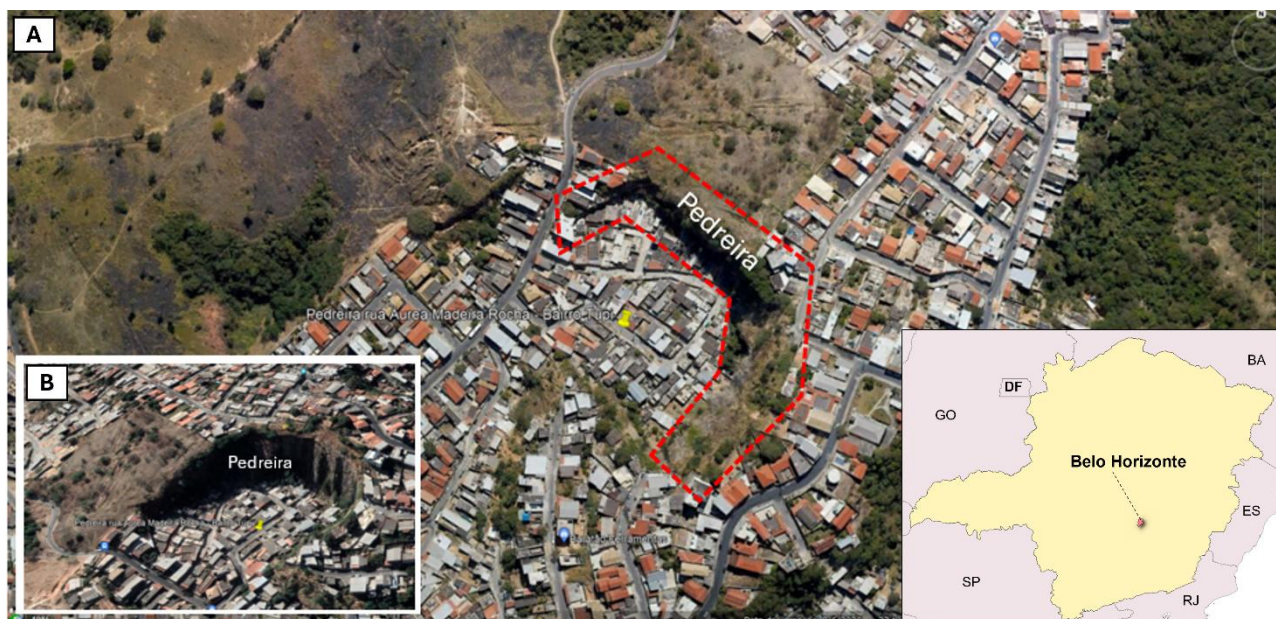
Figura 1. Localização da área de estudo. Com destaque em B para a geometria verticalizada da encosta.

A antiga pedreira de gnaiss, objeto deste estudo, está situada na região norte de Belo Horizonte, no Bairro Tupi (Figura 1), com coordenadas UTM E: 613.382 e UTM N: 7.807.011 (Sirgas2000, Zona 23S). O local corresponde a uma pedreira desativada, caracterizada por taludes escarpados que apresentam diferentes níveis de alteração e fraturamento, além de um histórico de processos erosivos e zonas de instabilidade localizadas.

Foram identificados diversos fatores de risco geológico que afetam as edificações situadas na base da pedreira. O principal perigo está relacionado à queda e tombamento de blocos, uma vez que as moradias se encontram muito próximas à encosta, que, por sua vez, apresenta-se acentuadamente verticalizada, aumentando a vulnerabilidade estrutural da área.

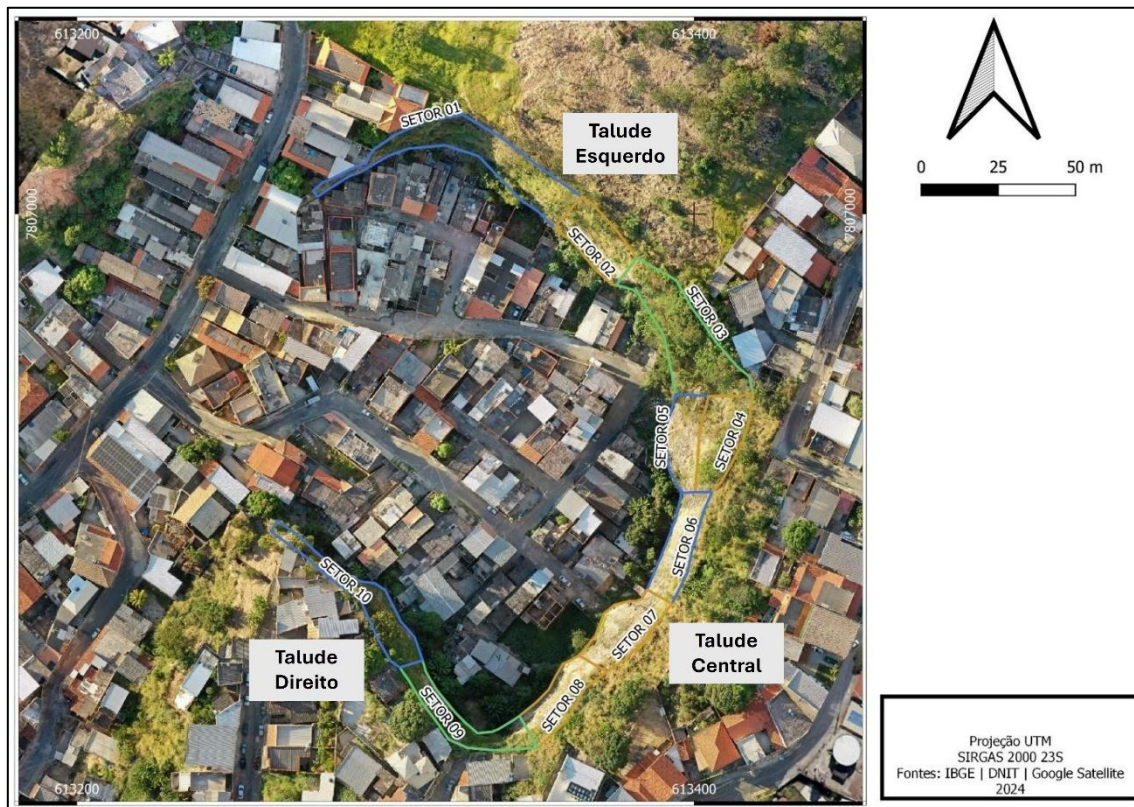
Figura 5. Mapa de segmentação dos taludes da Pedreira Tupi.

**Levantamento Aerofotogramétrico e Mapeamento Geológico-Geotécnico:** O levantamento topográfico da área foi realizado por meio de aerolevantamento com drone (DJI Mavic 2 Pro), com apoio de pontos de controle obtidos via GPS geodésico com tecnologia RTK, permitindo a geração de ortofotos e modelos tridimensionais de alta resolução. Essa base cartográfica foi essencial para a segmentação da pedreira em dez setores distintos, considerando a orientação dos taludes (esquerdo, central e direito – Figura 5) e suas respectivas características estruturais. O

mapeamento geológico-geotécnico indicou a presença de um maciço gnáissico são a pouco alterado (W1-W2), com alta resistência (R5 a R6) e GSI estimado em 82, classificando-o como um maciço intacto a blocado com descontinuidades em boas condições. Foram identificadas famílias de fraturas específicas por setor, com variações em persistência, espaçamento e orientação, sendo observadas estruturas críticas com potencial de instabilização, especialmente nos setores 2, 4, 7 e 8, onde se concentram blocos segmentados e fraturamentos intensos.
