## USO DE CÂMERAS DE VÍDEO NO MONITORAMENTO DE ENCOSTAS NO GUARUJÁ (SERRA DO MAR): AVALIAÇÃO DE VIABILIDADE E RESULTADOS PARCIAIS

**Resumo** – Este trabalho aborda a utilização de câmeras de vídeo de baixo custo, em conjunto com algoritmos de visão computacional, para monitoramento de encostas em região costeira de relevo acentuado no município do Guarujá (SP). A área em estudo apresenta histórico de deslizamentos e conta, além das câmeras, com instrumentação geotécnica convencional (TDRs, tensiômetros e inclinômetros). A proposta de inclusão de alvos visuais (bolinhas de tênis de mesa em hastes plásticas) visa possibilitar a identificação de deslocamentos sutis na superfície do solo, fornecendo pontos de referência claros para análise das imagens. Apesar de os testes iniciais terem evidenciado limitações na captura de dados sob chuva intensa ou iluminação insuficiente/excessiva, observa-se que, em condições adequadas de luminosidade, o contraste das cores escolhidas favorece a detecção dos marcadores. A extração manual das gravações e a falta de um monitoramento remoto imediato ainda dificultam uma resposta rápida em situações de risco, mas a abordagem proposta demonstra potencia

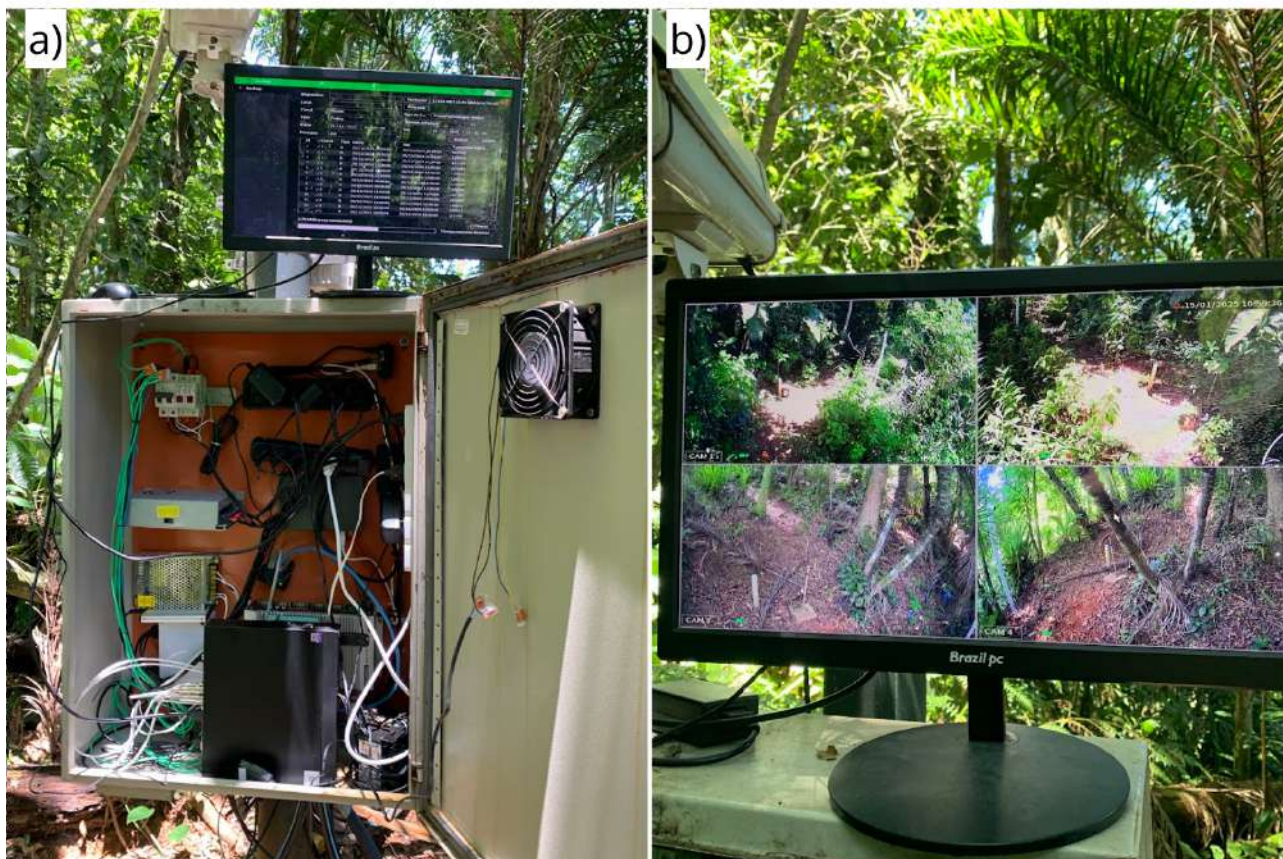
possível. A coleta de dados ocorre de forma contínua, armazenada em um HDD dedicado ao sistema de CFTV, e a extração para análise é feita manualmente acessando o DVR localizado instalado junto com os sensores, conforme ilustram as figuras 2a e 2b. O método de identificação e rastreamento dos alvos ainda está em aperfeiçoamento, sobretudo no que diz respeito à aplicação de algoritmos de visão computacional para detecção automática de marcadores.

Figura 2 - Equipamento DVR em operação, a) Organização e DVR operacional após instalação, inserido em uma caixa de proteção localizada na encosta; b) visualização da operação dos quatro sensores.

A alimentação elétrica do sistema é fornecida por uma conexão convencional, e o armazenamento ocorre em um DVR (Digital Video Recorder) próximo às encostas. Como não há acesso remoto, o registro é contínuo, mas a extração de dados depende da presença física do responsável pela pesquisa, que visita o local periodicamente para fazer o download das

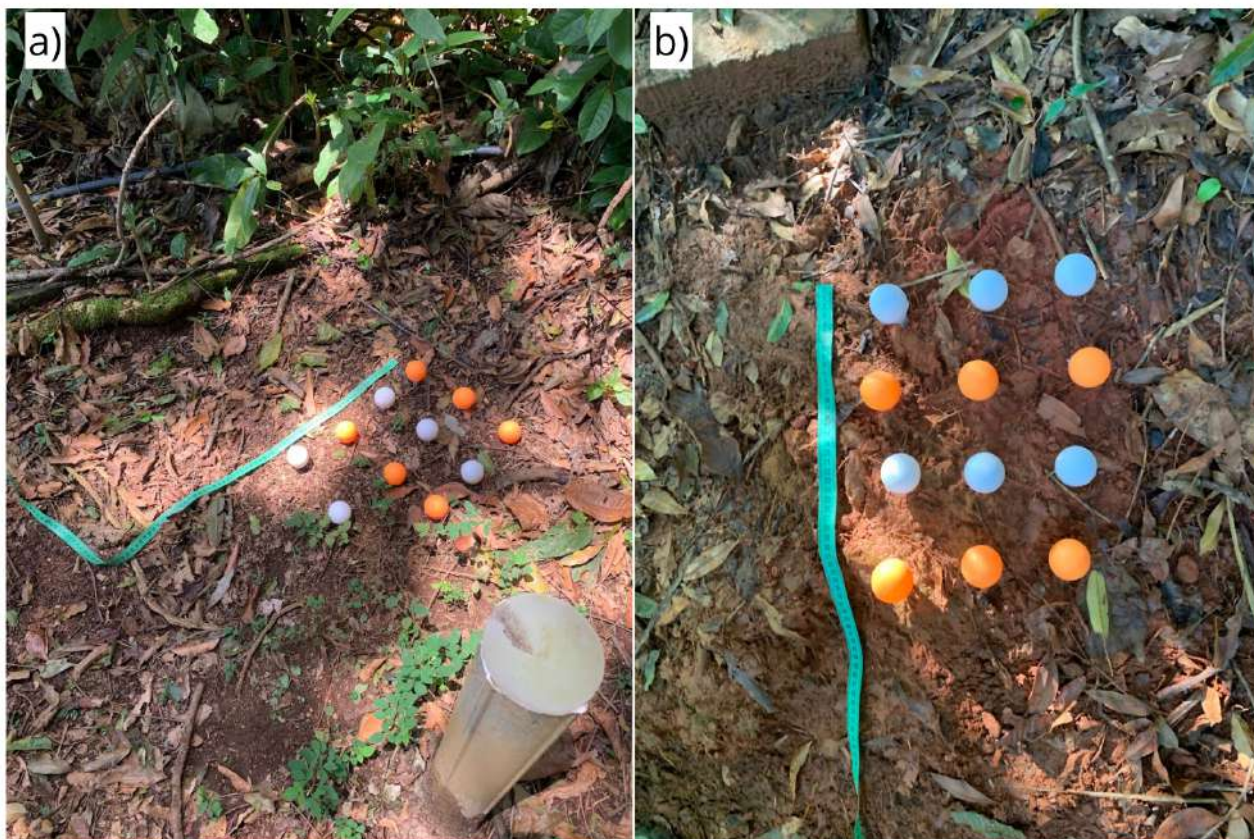
Visando facilitar a identificação e a quantificação de possíveis deslocamentos na superfície do solo, foram instalados, alvos compostos por bolinhas de tênis de mesa presas em hastes plásticas (normalmente utilizadas para sustentar balões em festas). As bolinhas apresentam duas cores distintas (laranja e branca), de forma a melhorar a visibilidade em diferentes condições de luminosidade (figuras 3a e 3b). A escolha das bolinhas de tênis de mesa se deu em função de seu custo reduzido, leveza e uniformidade de formato, o que facilita o reconhecimento por algoritmos de visão computacional. Cada haste foi fincada manualmente no solo em um formato de grade em dois pontos da encosta, mantendo-se um espaçamento de aproximadamente 10 cm entre cada uma. O objetivo é que esses alvos sirvam como marcadores fixos nas imagens capturadas pelas câmeras, fornecendo um padrão de referência para medir deslocamentos horizontais ou mudanças de profundidade aparentes.

Figura 3 - Posicionamento dos alvos em formato de grade, a) alvos localizados na parte inferior do talude próximo a um tubo de inclinômetro; b) alvos localizados na parte superior do talude, próximo à base de um poço.

Como a instalação ocorreu recentemente, não há ainda uma série histórica extensa de observações dos alvos. Entretanto, a expectativa é que a presença desses pontos de referência melhore a confiabilidade das medições visuais, especialmente em setores onde a vegetação ou as variações de iluminação dificultam a identificação de feições naturais do terreno.

- a adoção das bolinhas de tênis de mesa como alvos de referência já demonstrou aspectos práticos relevantes. Em dias de boa luminosidade, as cores contrastantes (laranja e branca) são facilmente reconhecidas. Contudo, em períodos de chuva intensa ou em condições de iluminação muito reduzida (como chuvas noturnas) ou muito intensa (períodos de luz direta do sol nos alvos), a visibilidade dos alvos ainda fica comprometida, exigindo posterior correção de brilho e contraste nas imagens, o que afeta o funcionamento automatizado de uma rotina de identificação e rastreamento dos alvos.
