## ANÁLISE CINEMÁTICA E DINÂMICA DE TALUDES ROCHOSOS DA RODOVIA LÍVIO TAGLIASSACHI, SÃO ROQUE-ARAÇARIGUAMA (SP)

Danilo Lomonaco Vettorello <sup>1</sup>; Rômulo Damião Nascimento Behmer <sup>2</sup>; Natalia Sodré Veiga Behmer <sup>3</sup>

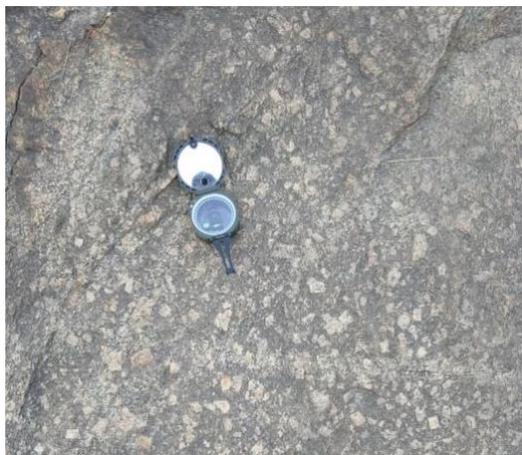
Os granitoides encontrados durante a atividade de campo podem ser caracterizados como sendo os hornblenda-biotita monzogranitos de textura porfirítica e de coloração cinza descritos por Andrade e Wernick (1992; Figura 4). A matriz destas rochas é composta por minerais granulares (1,0 a 4,0 mm), predominando feldspatos, quartzo e hornblenda, e lamelares, como a biotita. Os fenocristais se caracterizam como sendo feldspatos centimétricos (1,0 a 3,5 cm; Figura 5).

Figura 4 – Hornblenda-biotita monzogranito porfirítico cinza do Granitoide São Roque.

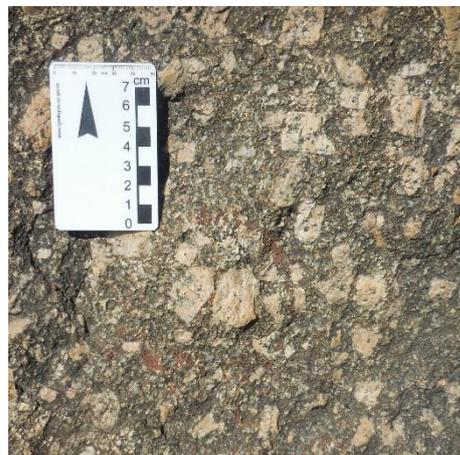
Figura 5 – Detalhe da textura porfirítica do hornblenda-biotita monzogranito.

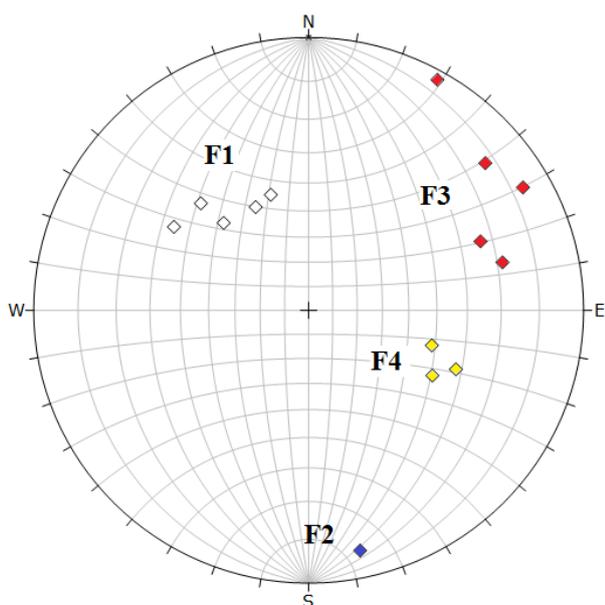
O levantamento estrutural dos taludes analisados permitiu a identificação em campo de quatro famílias de descontinuidades principais denominadas: F1, F2, F3 e F4. A disposição das famílias de descontinuidades pode ser verificada nas projeções estereográficas (hemisfério inferior e igual ângulo) para o T1 (Figura 6) e T2 (Figura 7). No T1, as famílias dominantes eram a F1 e a F3, enquanto no T2 eram as F1, F2 e F4. Todas as famílias, no entanto, foram identificadas em ambos os taludes. A Figura 8, mostra os planos formados pelo contato entre as famílias F3 e F2 no T1 e a Figura 9 entre as F1, F2 e F4 no T2. A Figura 10 mostra uma cunha se alojando no contato entre F2 e F4 no T2.

Figura 6 – Projeção estereográfica das famílias de descontinuidades (F1 a F4) identificadas no T1.

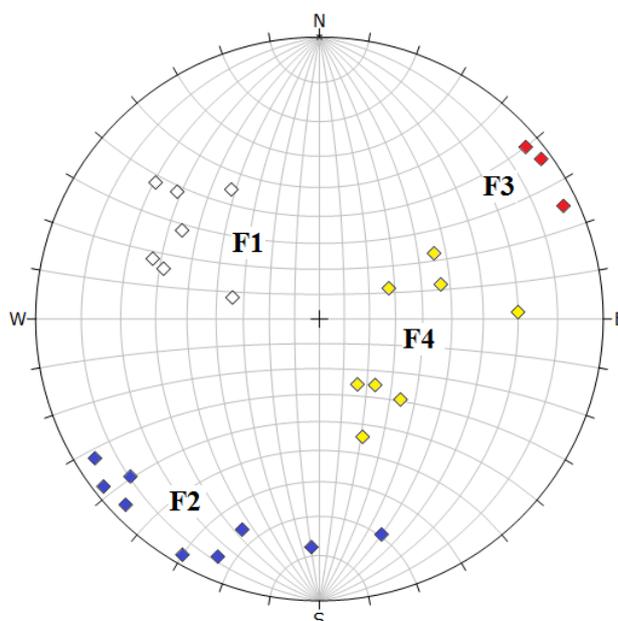
Figura 7 – Projeção estereográfica das famílias de descontinuidades (F1 a F4) identificadas no T2.
