MAPEAMENTO GEOLÓGICO-GEOTÉCNICO APLICADO À CLASSIFICAÇÃO DE MACIÇOS ROCHOSOS EM TALUDE DE CORTE NA BR-470 (SALVADOR DO SUL/RS): SUBSÍDIOS PARA PROJETOS DE CONTENÇÃO PÓS-DESLIZAMENTO NAS ENCHENTES DE MAIO DE 2024 NO RS

Lucas Rafael Norenberg BARBOSA¹; Adriely Scheffer ARBOITE²

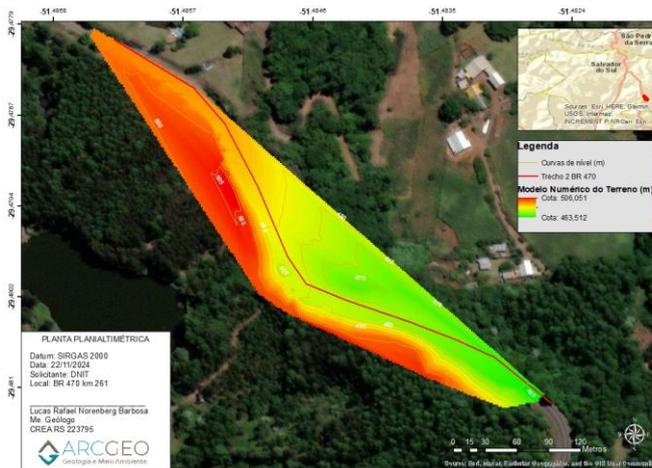
Em relação às declividades e cotas do terreno, os levantamentos indicam talude com desnível de até 20 metros e declividade média que pode chegar a 80°. Localmente, identificam-se pontos com inclinação negativa, os quais não puderam ser detalhados neste levantamento.

Figura 5. A) Modelo Numérico do Terreno da área de estudo; B) Mapa de declividades da área de estudo
