DIAGNÓSTICO AMBIENTAL DA LAGOA CÁRSTICA DE SANTO ANTÔNIO E DE SUA BACIA: SUBSÍDIOS PARA UMA GESTÃO SUSTENTÁVEL

Resumo – A Lagoa de Santo Antônio, localizada em Pedro Leopoldo (MG), é uma lagoa cárstica inserida na APA Carste de Lagoa Santa, em área de significativa vulnerabilidade ambiental e urbana. Nas últimas décadas, transformações acentuadas no uso do solo e a impermeabilização da bacia de contribuição direta alteraram drasticamente sua dinâmica hidrológica, provocando inundações recorrentes, assoreamento, contaminação por esgoto e perda de funções ecológicas. Este diagnóstico ambiental teve como objetivo caracterizar as condições hidrogeológicas, morfoestruturais, ecológicas e antrópicas da bacia da lagoa, subsidiando medidas de gestão sustentável. A metodologia envolveu análises multitemporais (1964–2023), campanhas de qualidade da água, batimetria, aerolevanteamento com drone, análise hidrológica e levantamento florístico e faunístico. Os resultados indicam que a lagoa passou a apresentar comportamento perene nas últimas décadas, com elevação dos níveis d'água mesmo em períodos secos, possivelmente devido à influência do aquífero Palmeira–Jaguara e à alteração do regime de

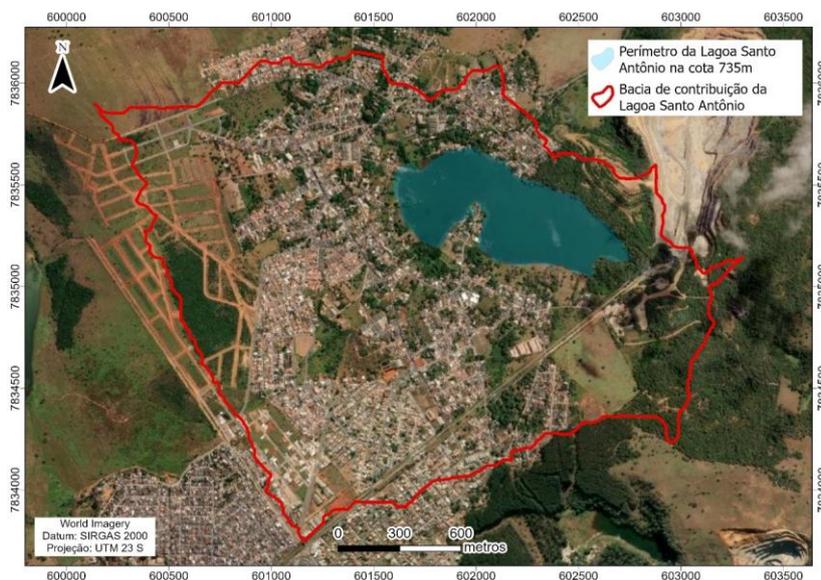
A análise delimitou a bacia de contribuição direta, com 4,45 km² de extensão (Figura 2) para população estimada em 15 mil habitantes (IBGE, 2010), e a bacia hidrogeológica ampliada (Figura 3), com 14,47 km², incluindo áreas de recarga do sistema cárstico subterrâneo.

Figura 2. Delimitação da bacia de contribuição direta da Lagoa Santo Antônio. (Elaborado pelos autores com uso da ortofoto gerada por aerolevanteamento).

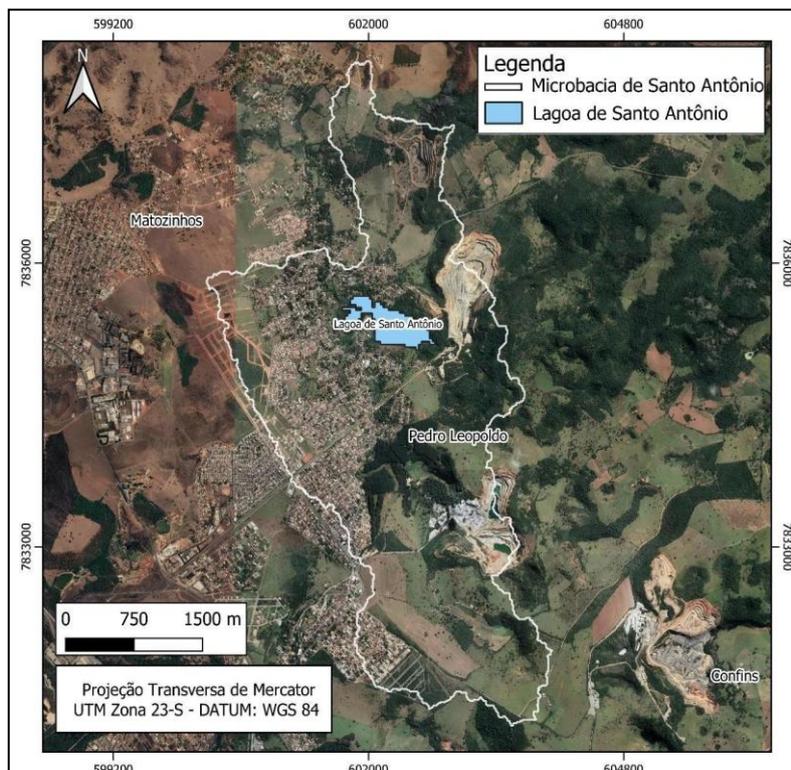
Figura 3. Localização da Lagoa de Santo Antônio e delimitação de sua bacia hidrogeológica. Elaborado pelos autores usando a fonte: Google Earth, 2022.

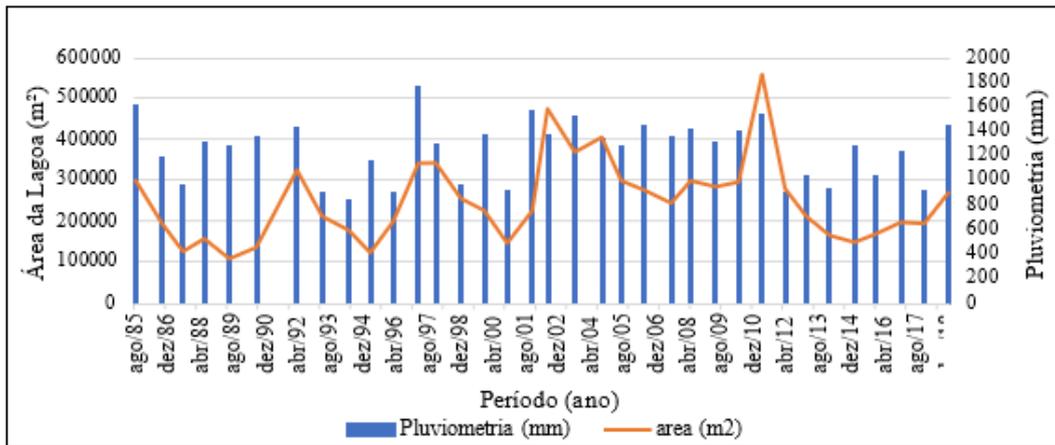
O levantamento de dados hidrogeológicos e hidrológicos da Lagoa de Santo Antônio abrange o período de 1964 até o presente. Atualmente, a lagoa é classificada como perene e está situada em uma depressão cárstica. A perenidade foi constatada nos últimos 39 anos (1985 a 2023), durante os quais foram analisadas as variações no perímetro e na área da lagoa ao longo dos períodos seco e chuvoso de cada ano hidrológico. A elevação do nível da água em alguns períodos secos sugere alimentação pelo lençol freático, uma vez que, apesar da elevada taxa de evapotranspiração regional, o espelho d'água permaneceu elevado em diversos momentos (ver Figura 6). Esse comportamento indica uma possível conexão com o sistema aquífero local. Macedo e Alvarez (2021) demonstraram que a Lagoa do Sumidouro, também situada na APA Carste de Lagoa Santa, apresenta forte relação entre pluviometria e volume, evidenciando sua dependência do aquífero cárstico. A Lagoa de Santo Antônio mostra comportamento similar, com

perenidade mesmo em períodos secos, sugerindo recarga freática ativa e dinâmica compatível com outros sistemas cársticos da região.

Figura 6. Variação da área relacionada com a pluviosidade ao longo dos anos. (Elaborado pelos autores).

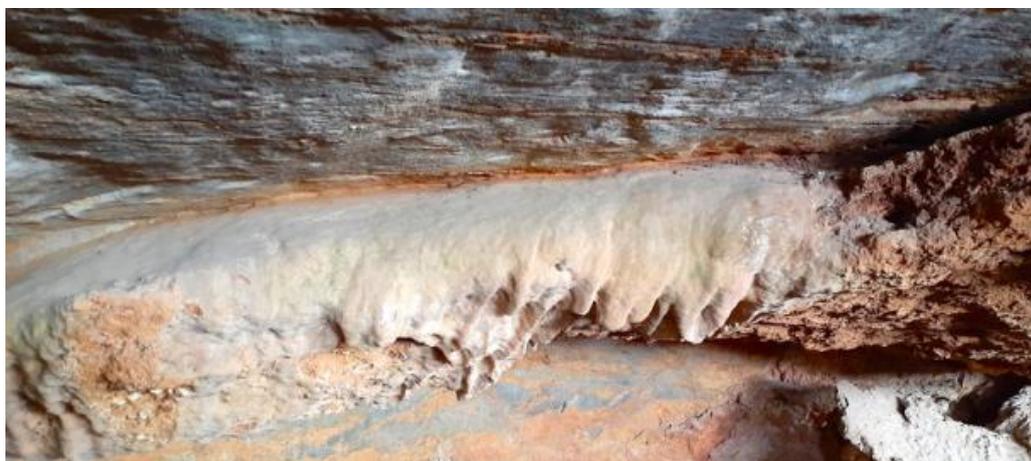
Apesar dos danos ambientais relatados, a Lagoa de Santo Antônio e seu entorno ainda preservam elementos significativos do patrimônio natural local. O paredão calcário abriga espeleotemas (Figura 10) e feições típicas do relevo cárstico, assim como dolinas adjacentes, que apresentam formas bem desenvolvidas e relevância geomorfológica, conforme descrito por Köhler (1989).

Figura 10. Espeleotema encontrado em cavidade do paredão de calcário localizado na margem leste da Lagoa de Santo Antônio.
