## TALUDES VIÁRIOS: A NECESSIDADE DE UMA VISÃO ABRANGENTE

**Resumo** – Os autores usam um pequeno segmento de rodovia para exemplificar a extrema complexidade que pode envolver o projeto de taludes rodoviários: uma via situada entre uma margem de rio e uma encosta rochosa. No lado da encosta, os taludes têm sua estabilidade condicionada pela natureza, estado e qualidade da rocha e no lado do rio, precipuamente, pelo seu regime fluvial. Para a análise e estabelecimento da conformação final dos taludes, os autores, optaram por um estudo de regressão, mais especificamente, uma adaptação do “Método das cicatrizes”. Em sequência, a adequabilidade dos valores de  $c$  e  $\phi$  obtidos por esse método, foram checados por correlações disponíveis com valores de SPT, pela análise da situação local, em termos da sua condição de estabilidade verificada visualmente e, posteriormente, empregando o Método de Bishop Simplificado. No caso específico da margem do rio foi efetuada uma correlação entre as instabilidades observadas e o histórico disponível de enchentes.

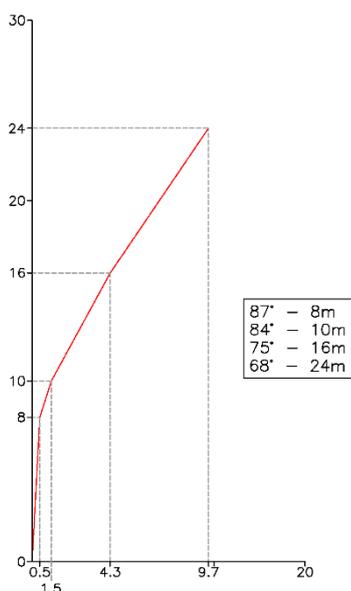
Figura 8. Inclinações e alturas máximas dos taludes medidos

Inicialmente, todos os taludes próximos e estáveis foram caracterizados por suas alturas e inclinações e esses dados lançados como “polos” no gráfico Figura 8 abaixo, cujas alturas/inclinações máximas detectadas aparecem unidas por uma linha limite.

Os cálculos elaborados de acordo com a metodologia desenvolvida para o Método das Cicatrizes (Lopes, 1981) indicaram valores mínimos da ordem de 60o para  $\phi$  e 77 g/cm<sup>2</sup> para c, valores estes que permitiram estabelecer alturas máximas seguras que foram, no caso, 30 m para 60o; 18 m para 70o; 8 m para 80o e 4,5 m para 90o.

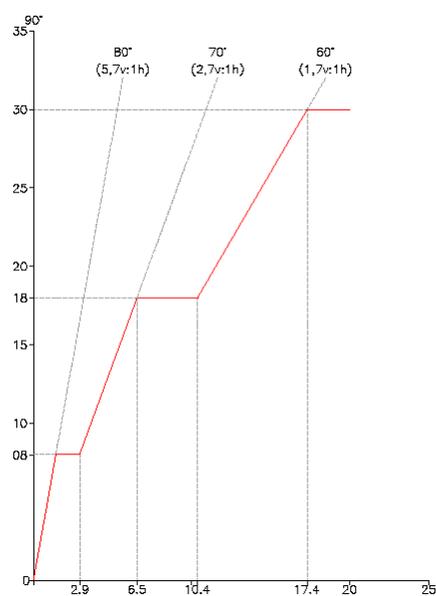
Figura 9. Talude estabelecido para os cortes na encosta

Com esses elementos foi estabelecido, como padrão, o talude mostrado na Figura 9, considerando-se que em nenhum local, os taludes previstos ultrapassariam a altura de 30 m.

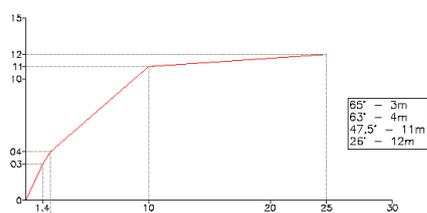
Figura 11 – Limites/inclinações dos taludes de aterros + encostas contíguas

As figuras 10, 11 e 12, abaixo, à semelhança da Figura 8, mostram os limites representativos dos pares altura/inclinação dos aterros existentes; altura/inclinação dos aterros + encostas contíguas e altura/inclinação dos das encostas próximas estáveis.

Os resultados obtidos indicaram valores mínimos de 25° para  $\phi$  e 20 g/cm<sup>2</sup> para c, no caso do material de aterros; 28° para  $\phi$  e 45 g/cm<sup>2</sup>, no caso dos aterros + encostas contíguas e 30° para  $\phi$  e 39 g/cm<sup>2</sup>, no caso das encostas próximas (arenitos).
